“千家瑶寨·万户瑶乡”中国白裤瑶民族风情  
小镇

# 水土保持监测季度报告

(2022 年第一季度)

监测单位：广西南宁师源环保科技有限公司

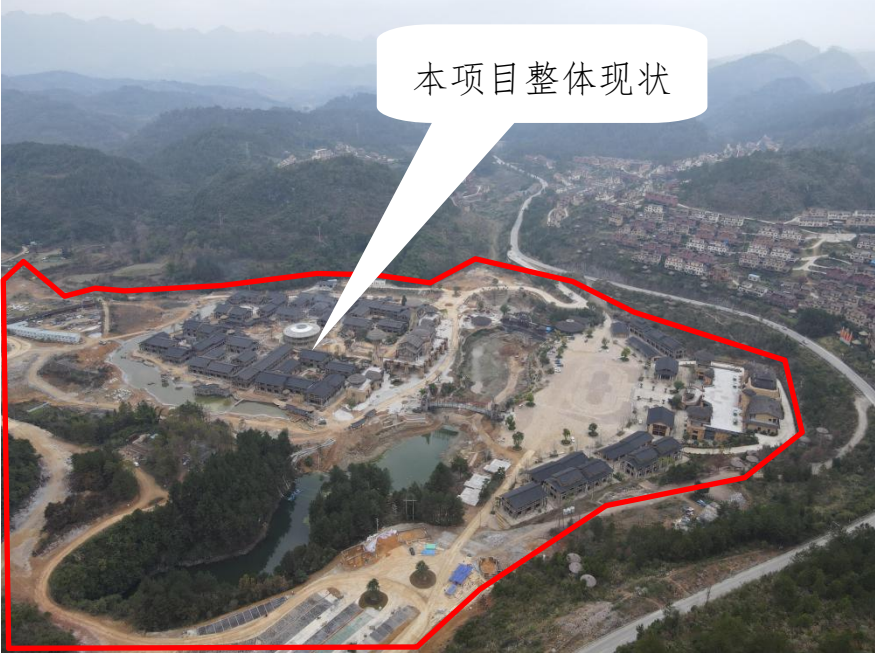
| <p>An aerial photograph showing a large construction site for a main engineering area. The site is outlined in red and contains several buildings, a pond, and a road. A white callout bubble with the text '本项目整体现状' (Overall status of this project) points to the site. The background shows a mountainous landscape.</p> | <p>位置：主体工程区<br/>整体现状</p> <p>拍摄时间：2022 年<br/>1 月</p> |

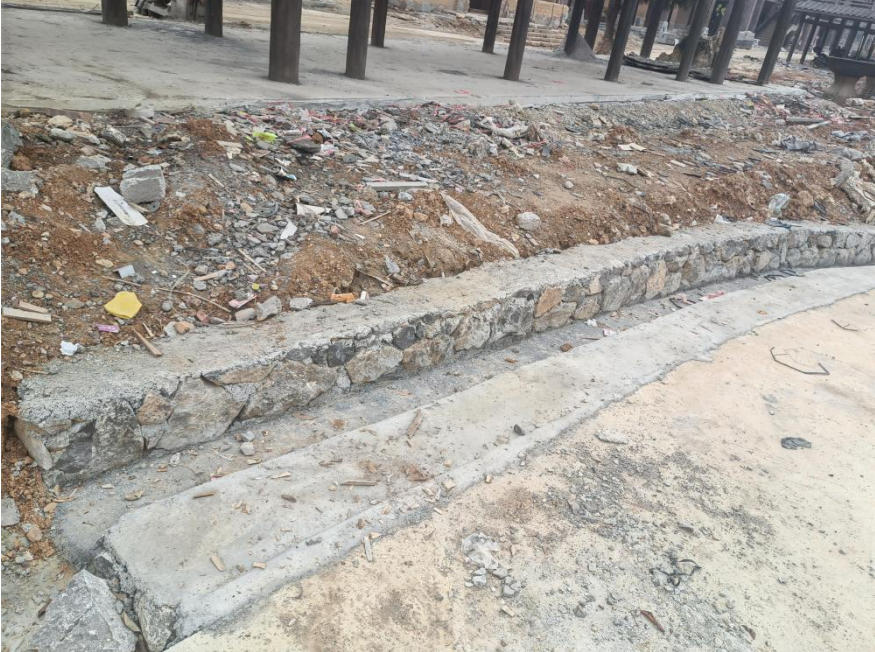
| <p>A close-up photograph of a drainage ditch. The ditch is filled with debris, including rocks, wood, and plastic. The ditch is bordered by a concrete wall on one side and a dirt embankment on the other. In the background, there are concrete pillars supporting a structure.</p> | <p>位置：主体工程区<br/>排水沟现状</p> <p>拍摄时间：2022 年<br/>1 月</p> |

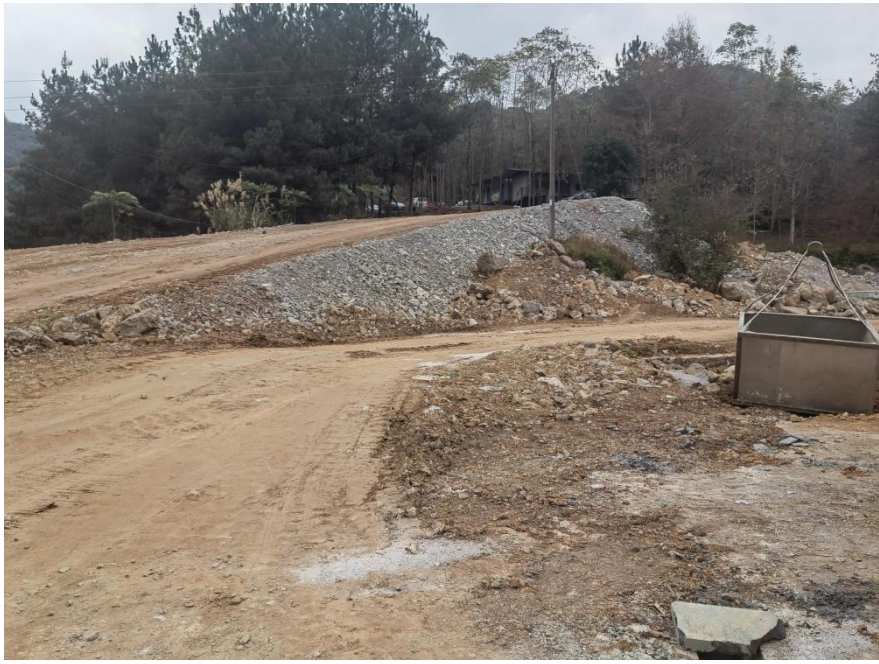
| | <p>位置：主体工程区<br/>边坡现状</p> <p>拍摄时间：2022 年<br/>1 月</p> |

根据现场调查，建议对已开挖形成边坡的区域进行密目网覆盖，同时在场周边布设临时排水沟，并在末端设置沉沙池。对土质边坡采取临时覆盖措施；施工后期对主体工程区内可绿化区域进行绿化覆土并种植景观植被。

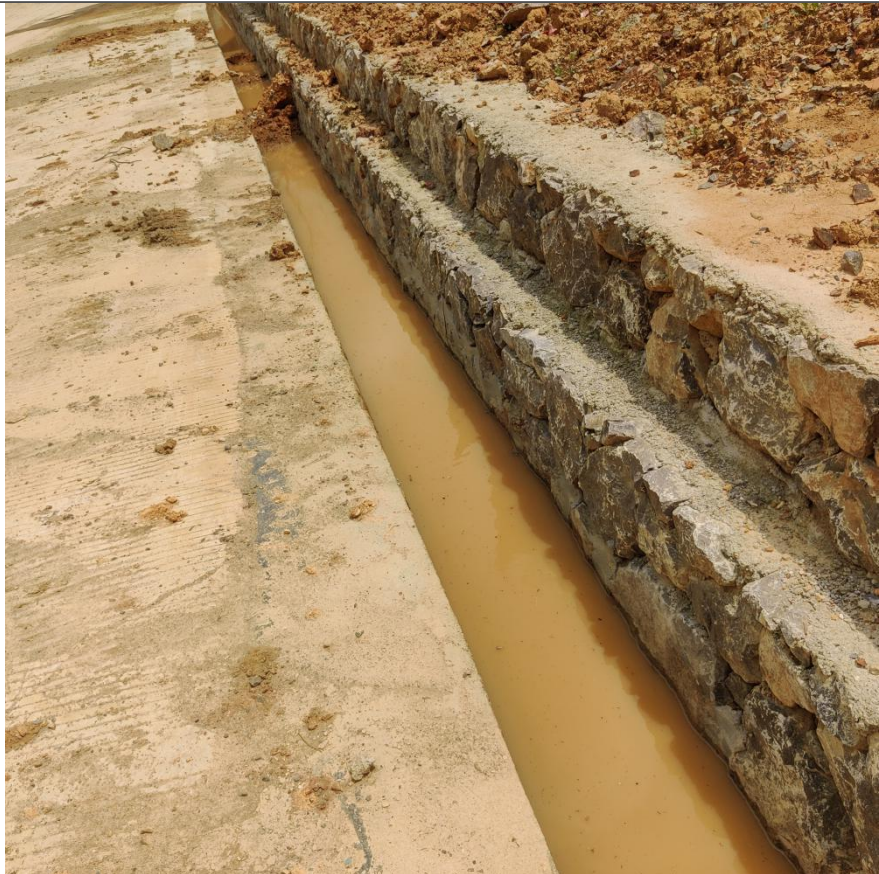
| | <p>位置：主体工程区<br/>内排水沟现状</p> <p>拍摄时间：2022 年<br/>3 月</p> |

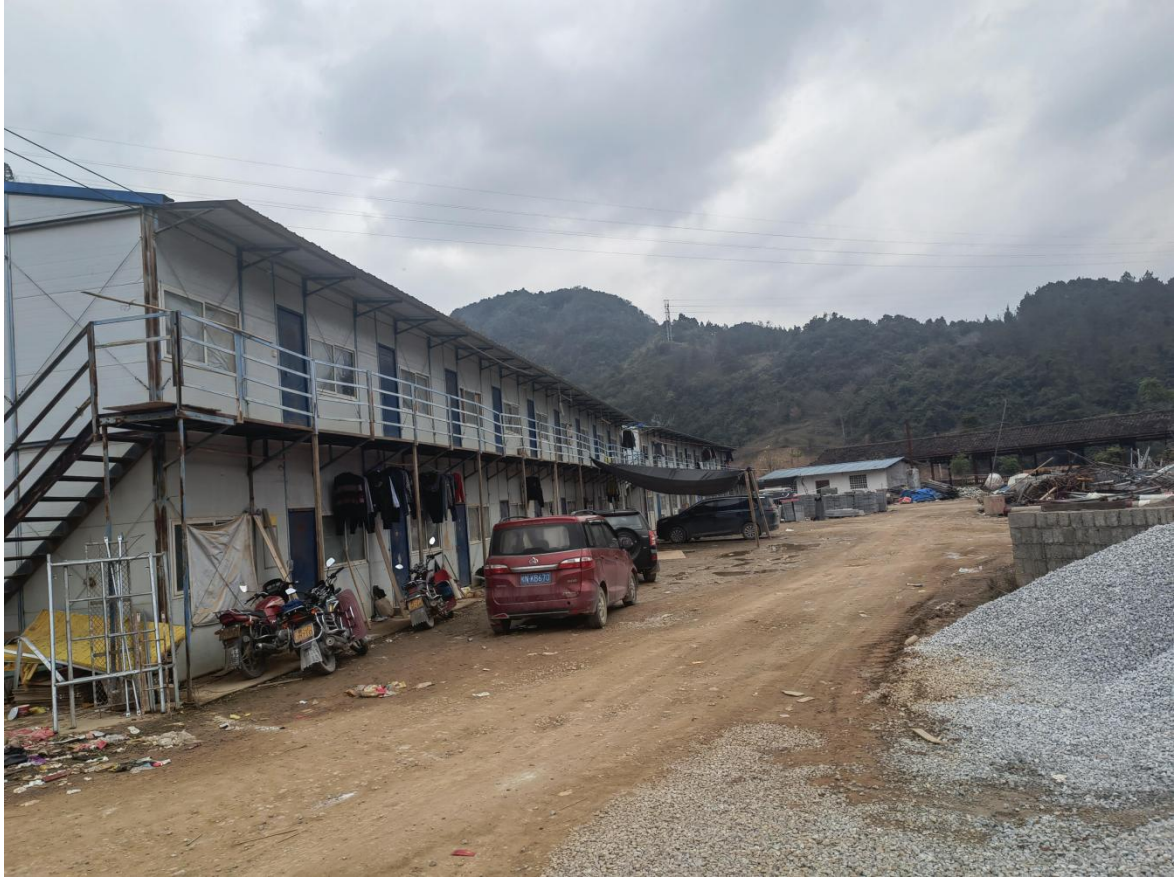
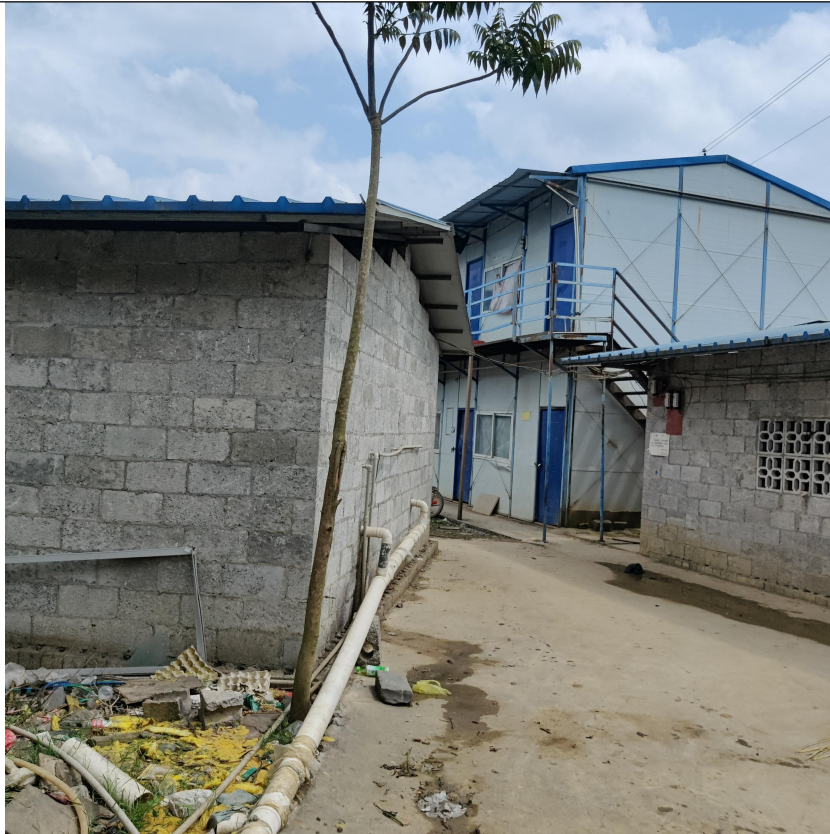
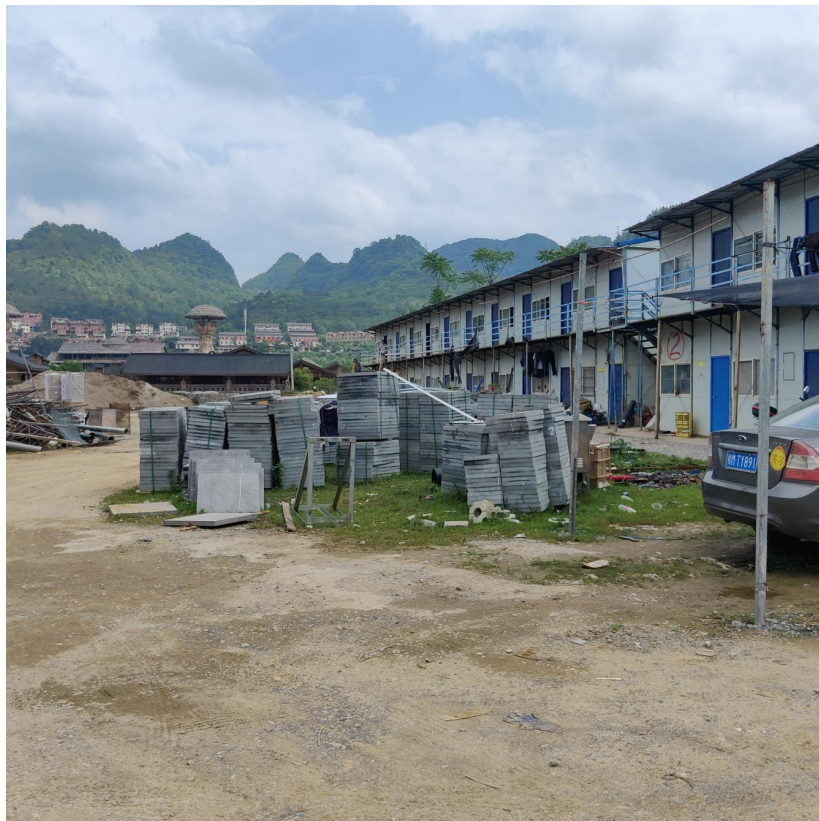
图 3.1-2 施工生产生活区现场情况

施工生产生活区局部现状

现场调查发现，施工生产生活区有部分临时排水沟，部分区域已经硬化。

根据现场调查，施工生产生活区已建成，地面采取了硬化措施。建议在后续施工中，在场周边布设临时排水沟，并在排水沟末端设置沉沙池。

建议遇降雨前，对已施工区域完善施工期间的临时排水措施。

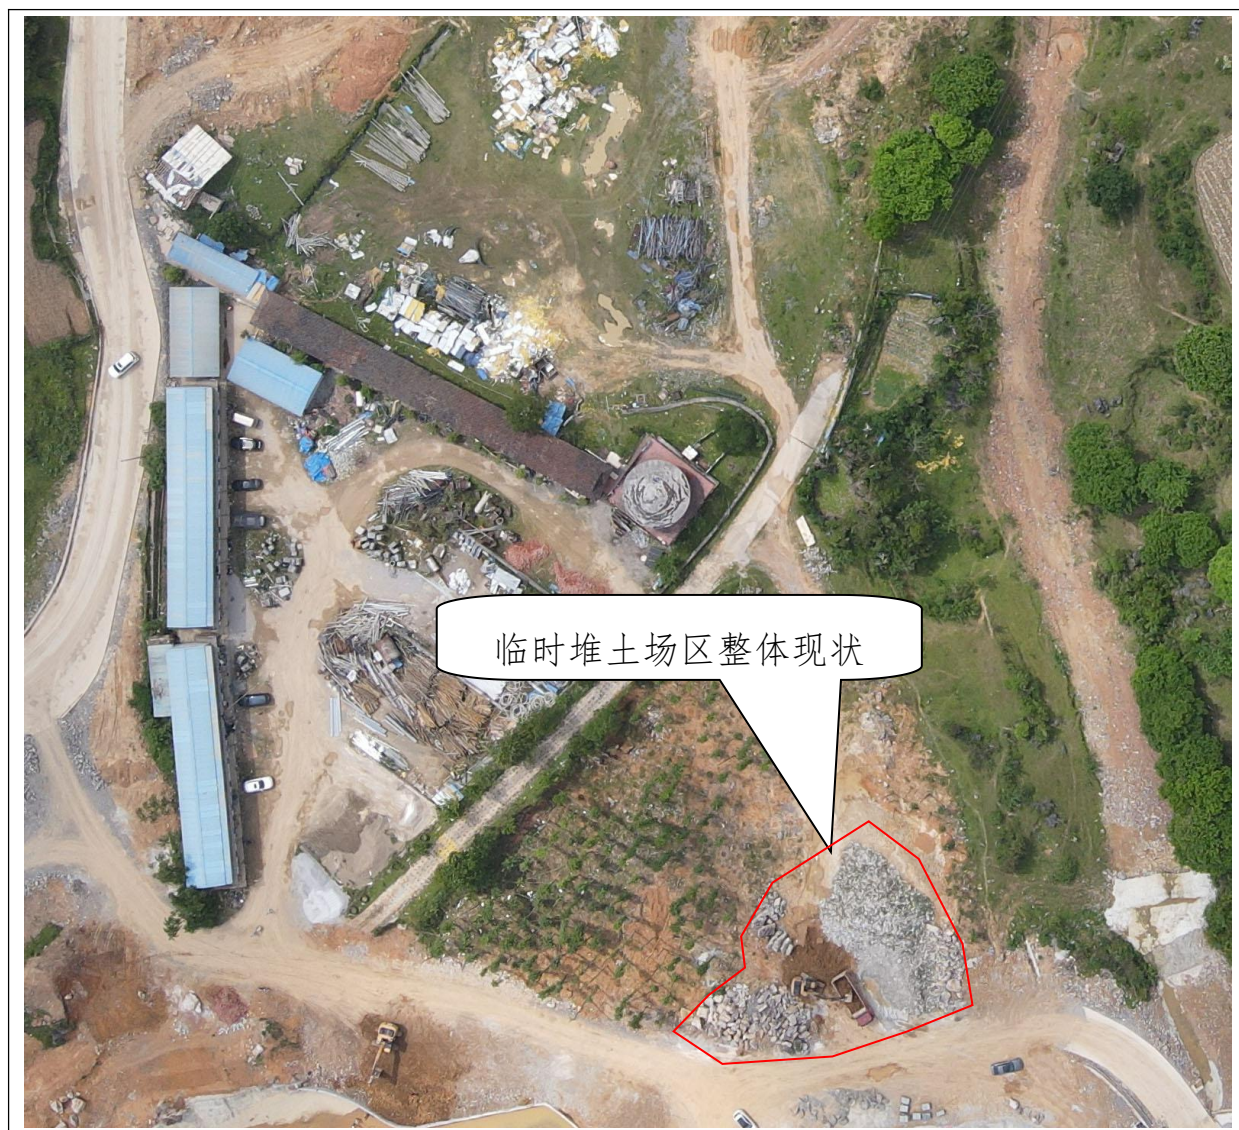
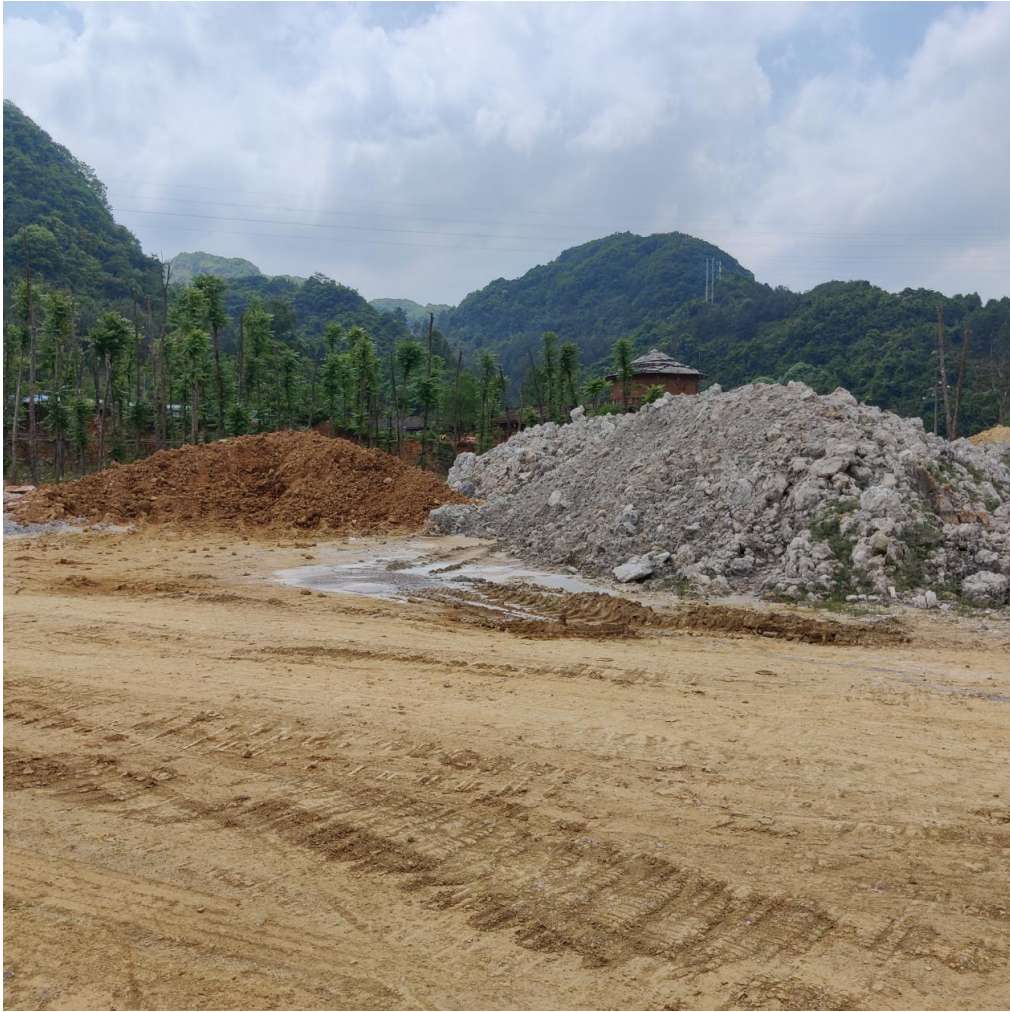
图 3.1-3 临时堆土场区现场情况

截止至 2022 年 3 月底,临时堆土场区共启用 1 处中小型临时堆土场区,总占地约 0.46hm<sup>2</sup>,堆高较低,无临时覆盖,建议对表土边坡充临时拦挡措施,对堆土表面进行密目网苫盖,临时堆土场区调查情况详见表 3.1-3 及图片。

临时堆土场区局部现状

本项目的临时堆土场位于施工生产生活区东面，已对部分区域进行绿化措施，仍有部分区域处于裸露状态，现场未发现对裸露区域的临时堆土场进行临时覆盖和临时拦挡等措施。

根据现场调查，临时堆土场已有部分区域采取了绿化措施，仍有部分土体较为裸露。建议对较为裸露的区域完善排水设施以及修建临时拦挡措

建议完善临时堆土场区排水措施，坡脚拦挡措施，雨季到来前注意对堆土表面采取覆盖措施，避免对雨水冲刷堆土至道路堵塞交通。临时堆土场区使用完后，及时对场地进行土地整治，并复绿或复垦。

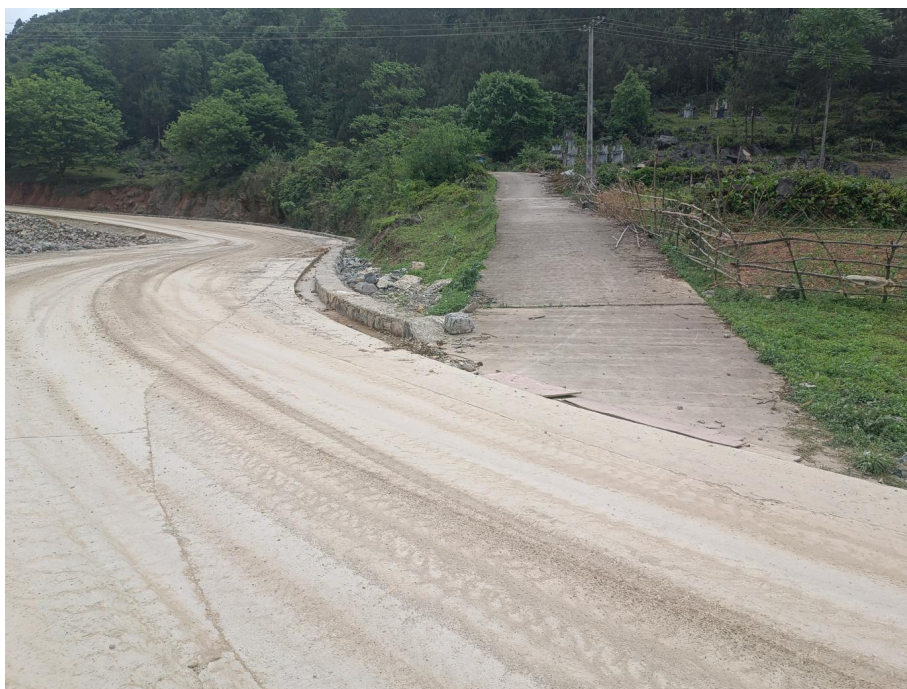
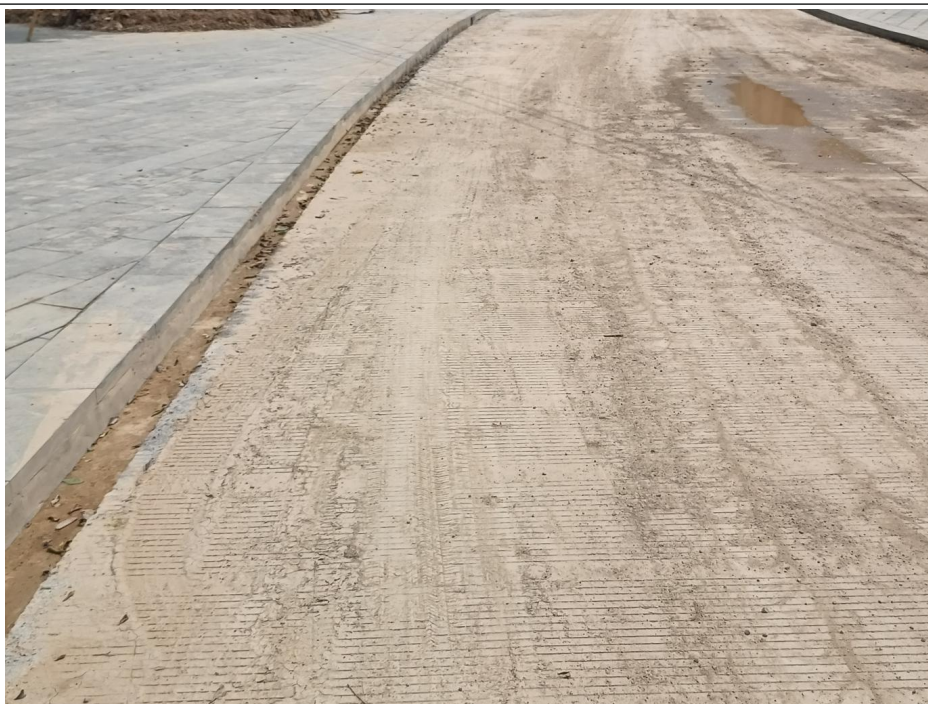
图 3.1-4 连接道路区现场情况

截止至 2022 年 3 月底，连接道路区已建成，主要用于连接主体工程区、施工生产生活区和临时堆土场区，总占地约  $0.49\text{hm}^2$ ，本季度新增扰动面积  $0\text{hm}^2$ ，连接道路区扰动情况如图 3.1-4 所示。

连接道路区局部现状

根据现场调查，连接道路区已建成，主要用于连接项目各个分区的交通以及对外交通。建议在后续施工中在道路两旁修建排水沟，施工单位应在后续施工中对道路两旁的裸露土石方进行密目网覆盖。

建议在后续施工中完善排水沟设施。

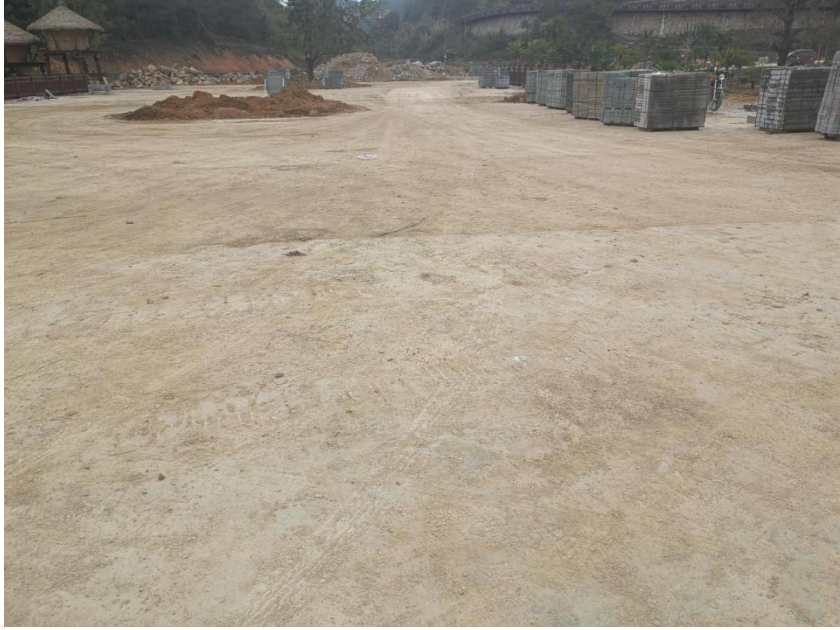
| 主体工程区 | |
|---|---|
| 现状<br>水土<br>保持<br>措施 | 现阶段正在进行主体工程区的后续施工阶段，已开展大部分水土保持措施。截至 2022 年第 1 季度，本工程仍在进行施工中，主体工程区内已有部分区域进行了硬化措施，具有一定的水土保持功能。 |

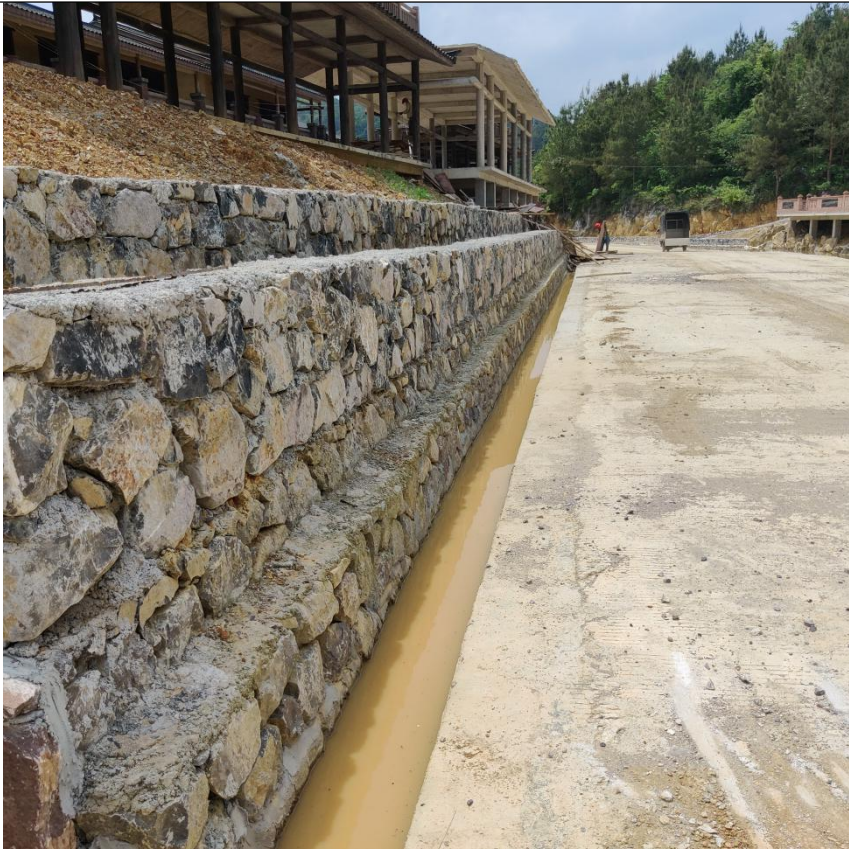
| <p>现状水土保持措施</p> | <p>现阶段正在进行主体工程区的后续施工阶段，截至 2022 年第 1 季度，本工程仍在进行施工中，本项目已在主体工程区内已开挖排水沟，将主体工程区内的雨水排到工程区外。</p> |

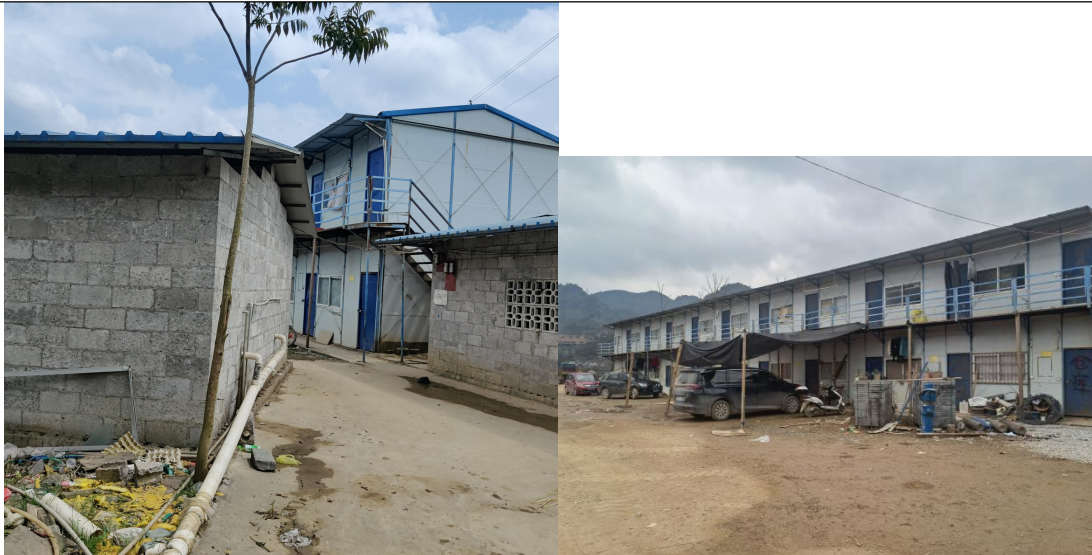
| 施工生产生活区 | |
|---|---|
| 现状<br>水土<br>保持<br>措施 | 现阶段施工生产生活区已经进驻，由于是建议施工生产生活区，施工材料集中堆放在此，故对裸露在外的施工建材采取临时覆盖措施，起到了一定的水土保持作用，但现场未发现有临时沉沙池。 |

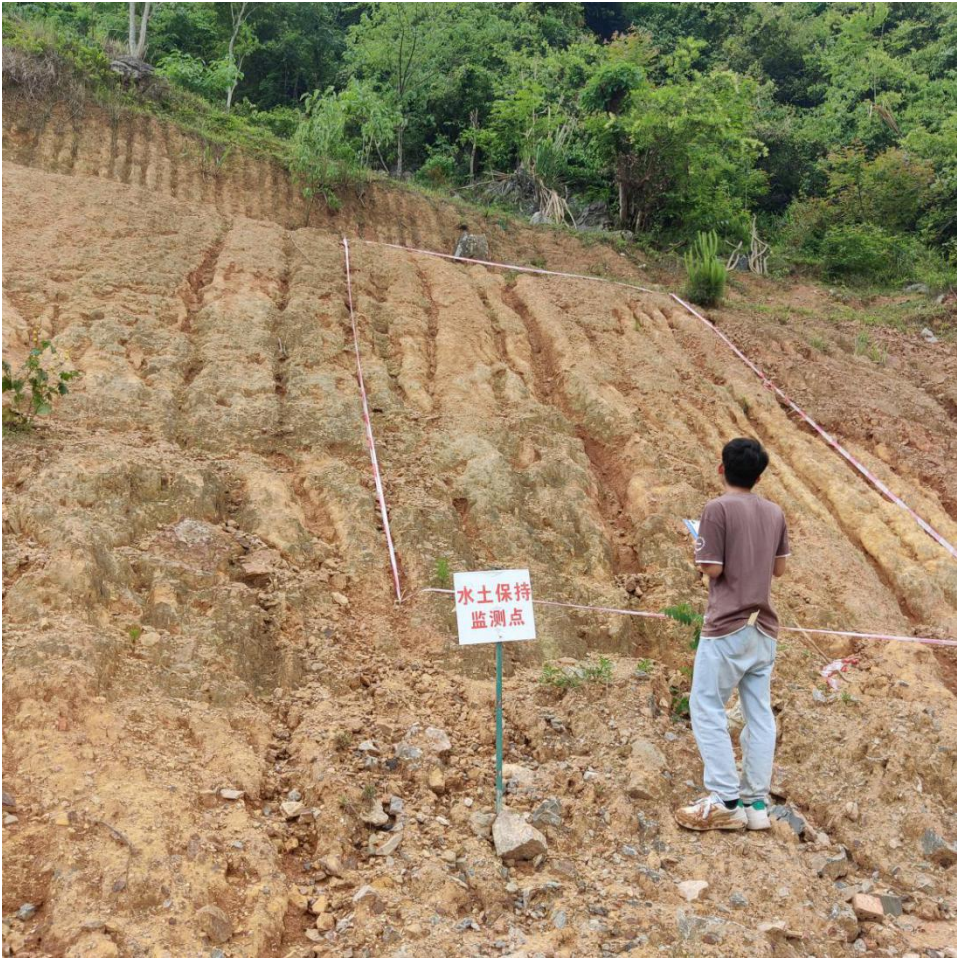
| <p>侵蚀沟特征说明（附照片）</p> | | | |
