南丹县综合交易市场工程

# 水土保持监测季度报告

(2022 年第一季度)

监测单位：广西南宁师源环保科技有限公司

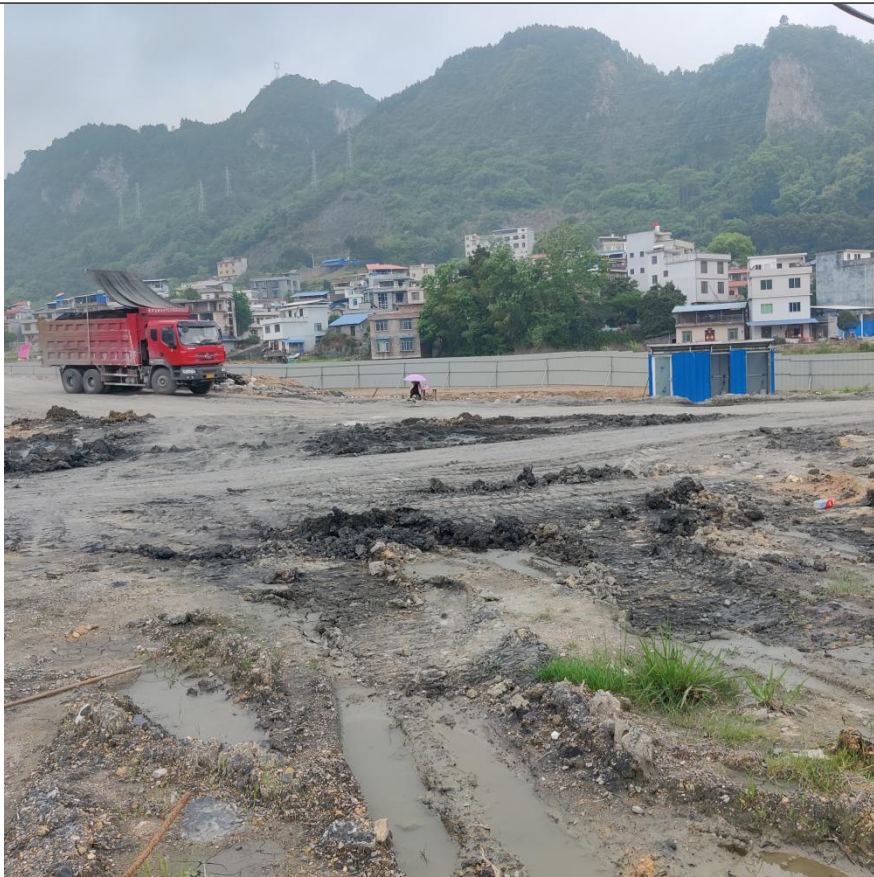
| | <p><b>位置：</b>主体工程区</p> <p><b>拍摄时间：</b>2022 年 3 月</p> <p><b>现状：</b>主体工程区内正在进行场地平整，目前正处于水土流失易发阶段。</p> |

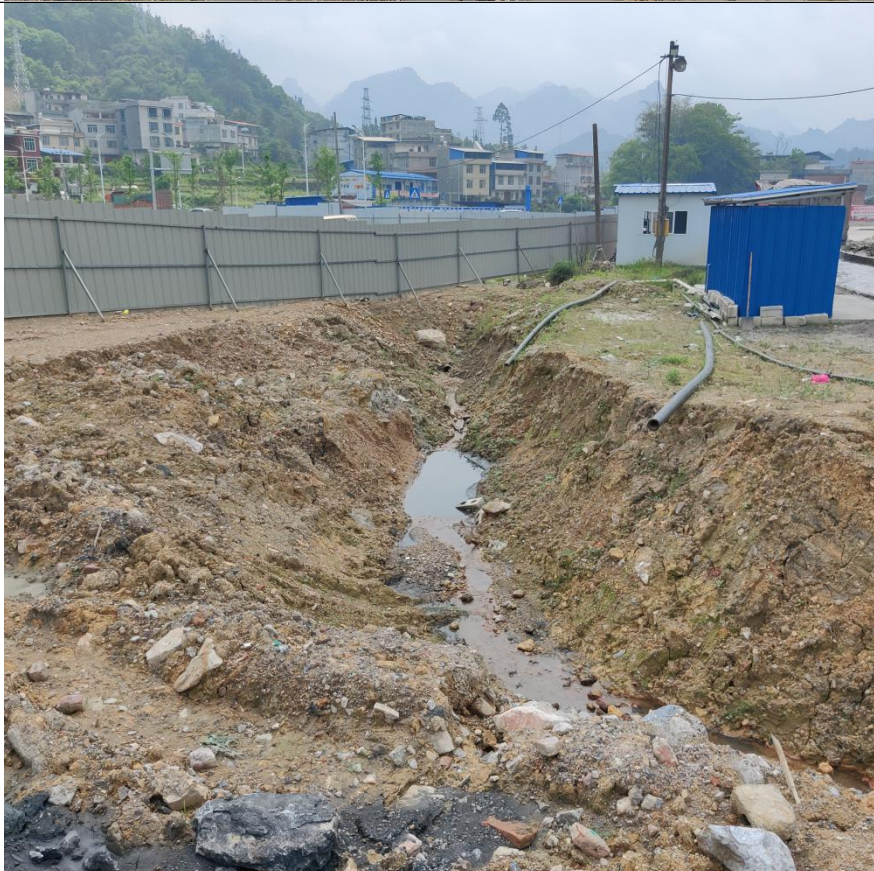
| | <p><b>位置：</b>主体工程区南面临时排水沟</p> <p><b>拍摄时间：</b>2022 年 3 月</p> <p><b>现状：</b>临时排水沟内有少量淤泥堆积，易形成排水沟堆积。</p> |

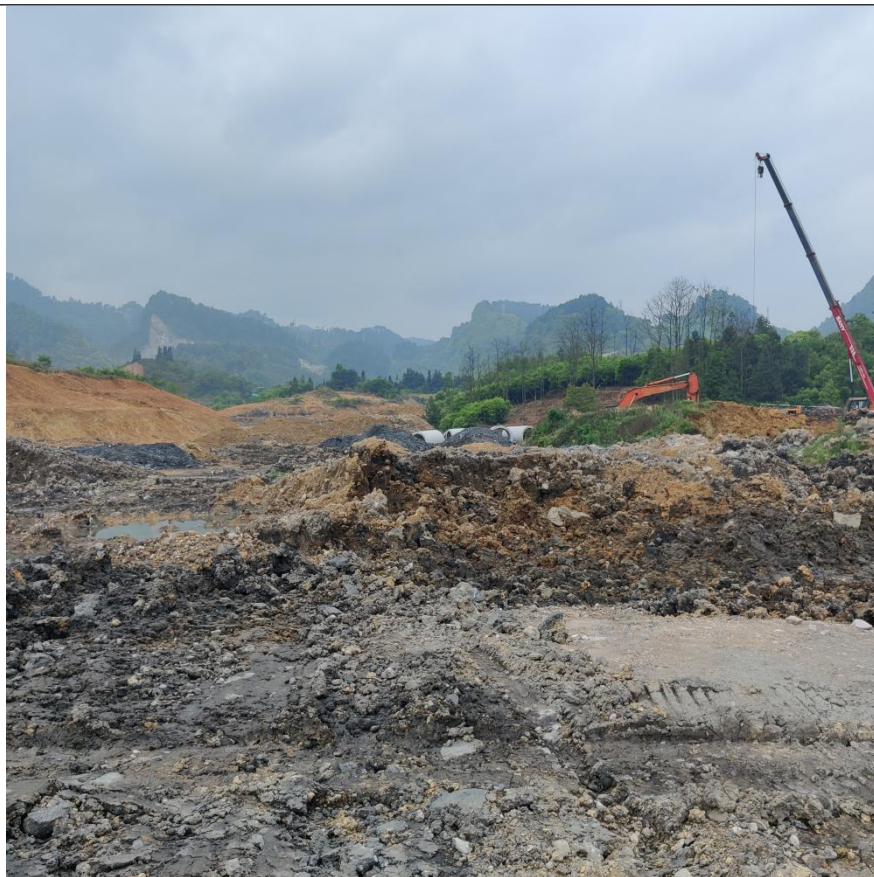
**位置：**主体工程区  
**拍摄时间：**2022 年 3 月  
**现状：**主体工程区正在进行开挖、回填。

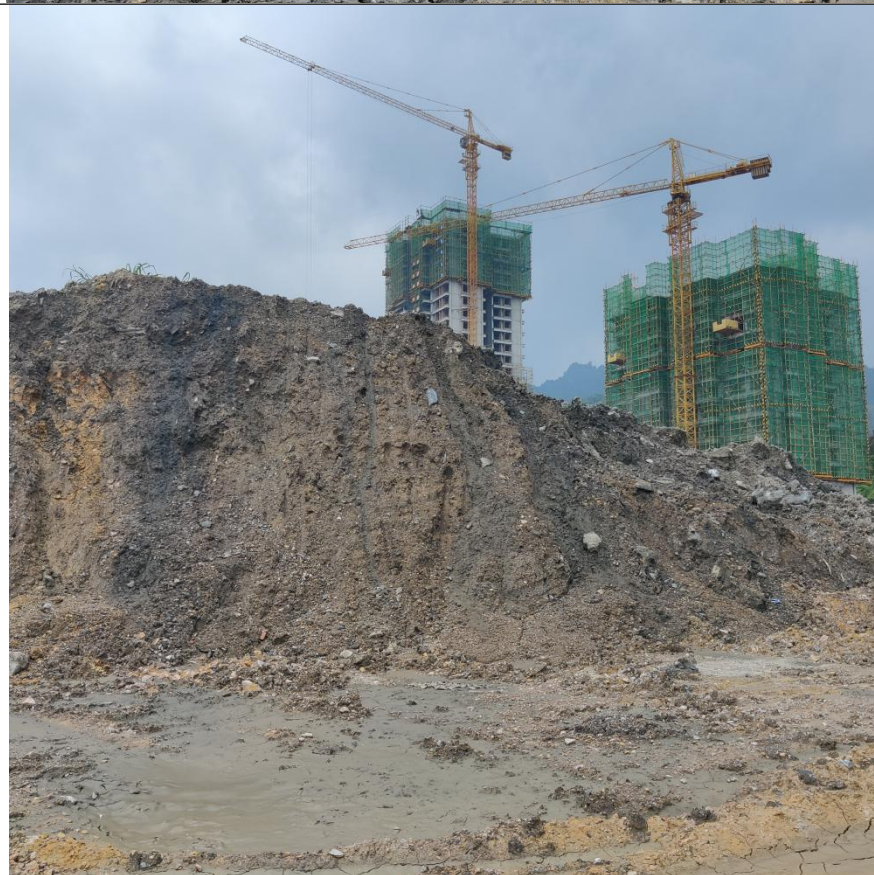
**位置：**主体工程区  
**拍摄时间：**2022 年 3 月  
**现状：**主体工程区内有现状边坡，易发生水土流失。

根据现场调查，建议在降雨前对已开挖形成边坡的区域进行密目网覆盖，同时在场地区周边布设临时排水沟，并在末端设置沉沙池。对已成形边坡修建平台排水沟排除边坡汇水；施工后期对厂区内可绿化区域进行绿化覆土并种植景观植被。

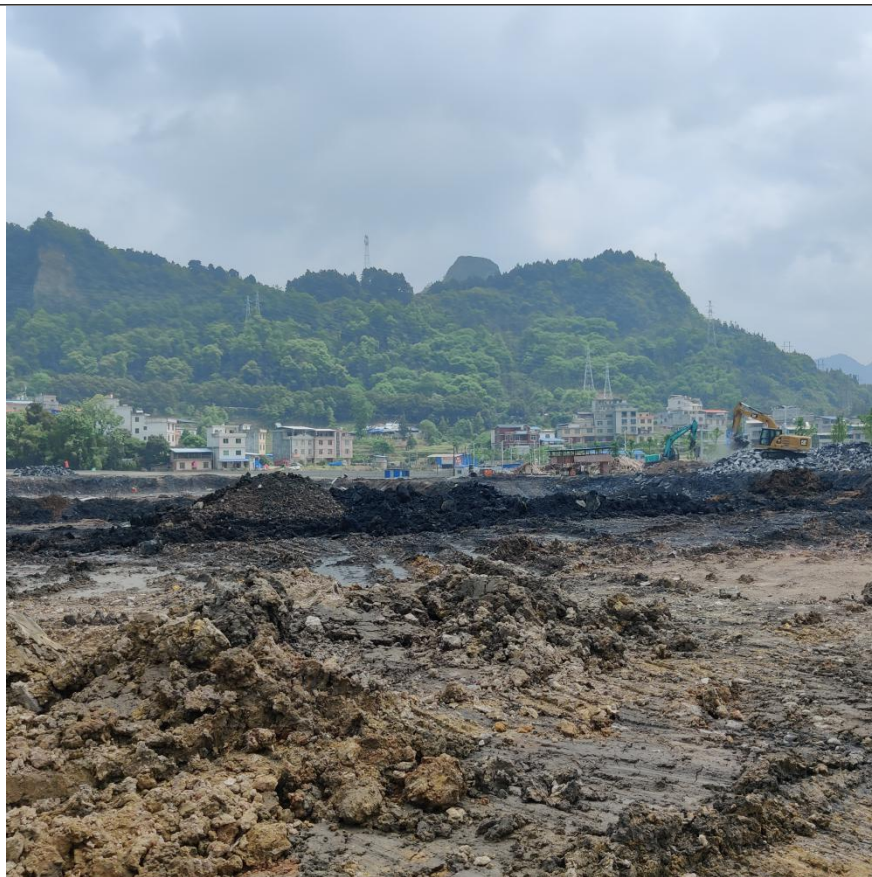
**位置：**主体工程区  
**拍摄时间：**2022 年  
3 月  
**现状：**主体工程区  
内正在场平。

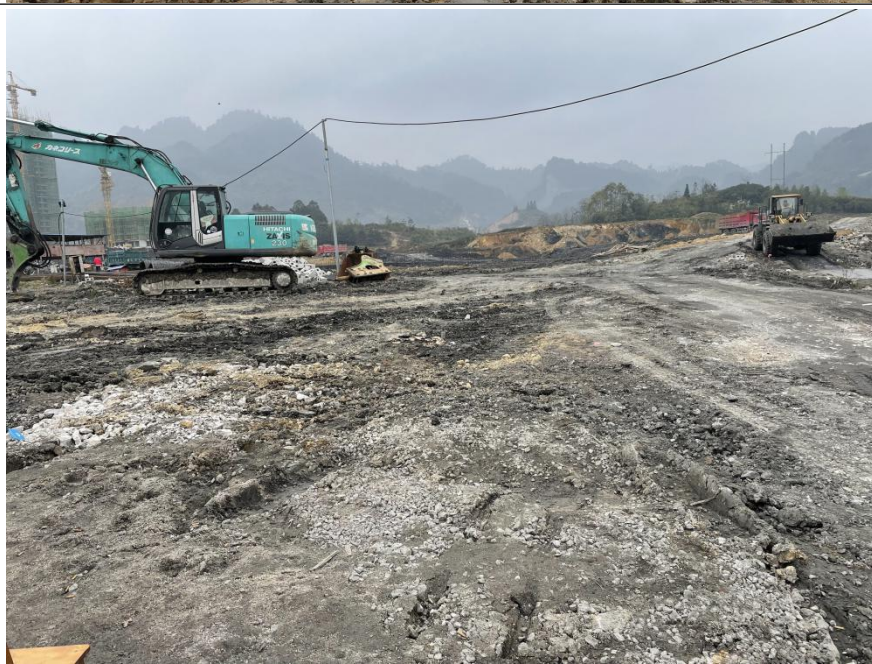
**位置：**主体工程区  
**拍摄时间：**2022 年  
3 月  
**现状：**主体工程区  
内正在场平。

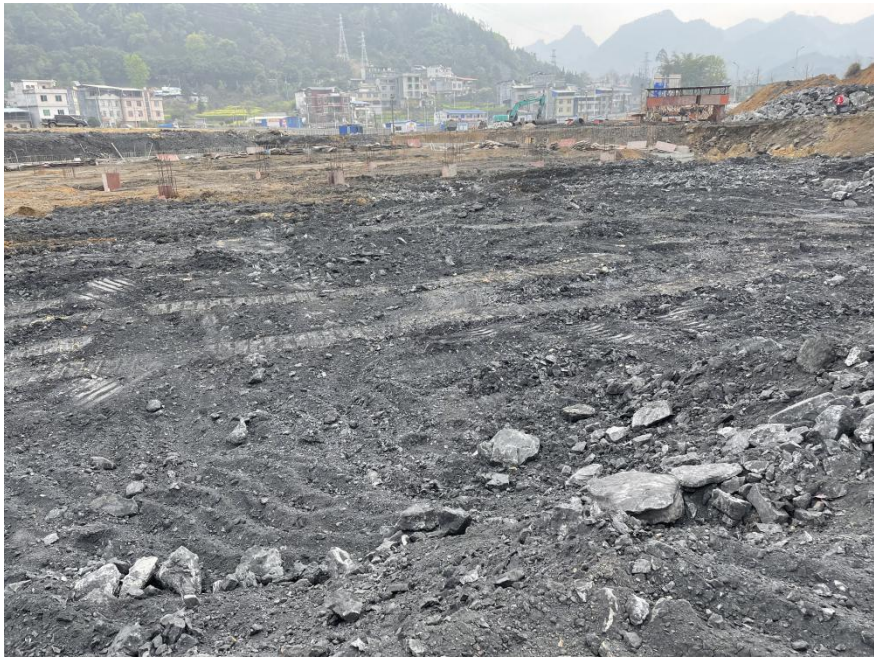
| | <p><b>位置：</b>主体工程区</p> <p><b>拍摄时间：</b>2022 年 3 月</p> <p><b>现状：</b>主体工程区内正在场平。</p> |

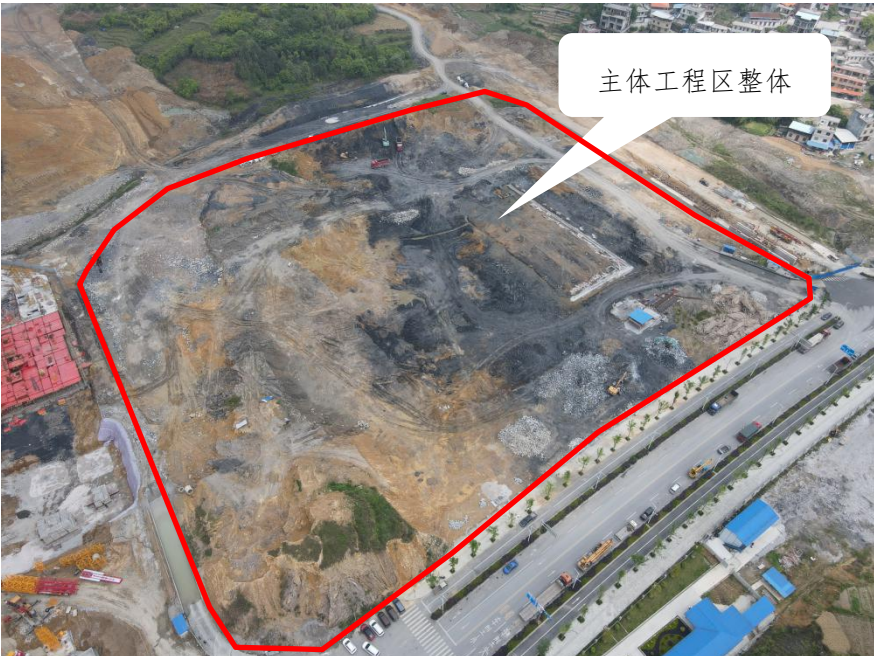
图 3.1-1 主体工程区施工现状

| | <p><b>位置：</b>主体工程区整体现状</p> <p><b>拍摄时间：</b>2022 年 3 月</p> <p><b>现状：</b>主体工程区正在进行场平。正处于水土流失易发阶段。</p> <p><b>建议：</b>在周边开挖临时排水沟，并在末端开挖临时沉砂池。</p> |

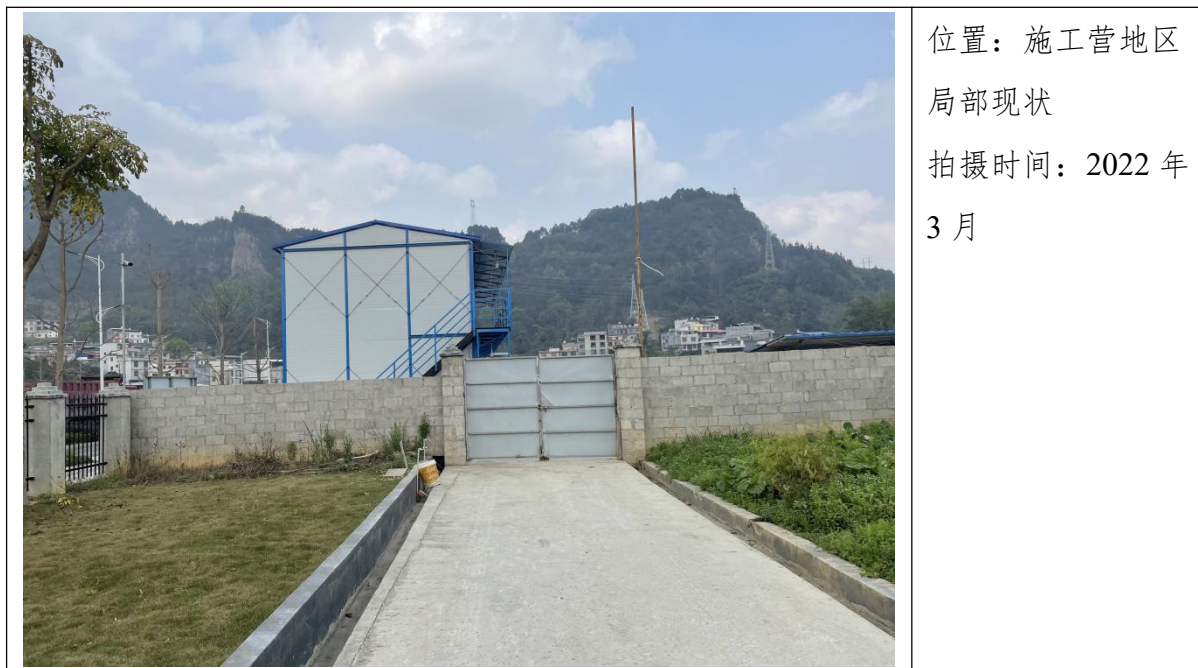
图 3.1-2 施工营地区现状

现场调查发现，施工营地区部分区域已经硬化。

建议遇降雨前，对已施工区域完善施工期间的临时排水措施，雨水排水需沉沙后再排入周边市政道路雨水管网中，以防土体洒落至周围市政道路造成污染。

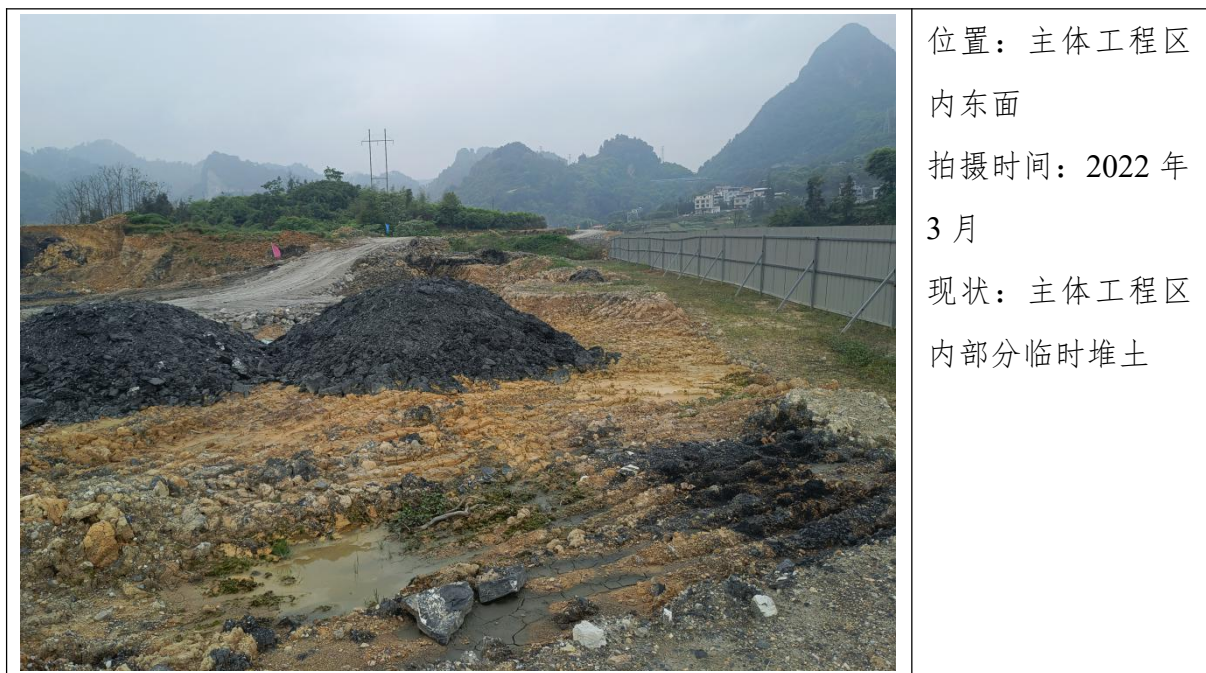
图 3.1-3 临时堆土区现状

现场调查发现，施工单位在主体工程区内设置了临时堆土区，开挖的土石方就近堆放，现场发现的临时堆土区未发现有排水沟等水土保持措施。

建议在后续施工中加强对临时堆土区的临时防护，做好降雨前的临时防护措施，避免雨水对临时堆土的冲刷造成水土流失。

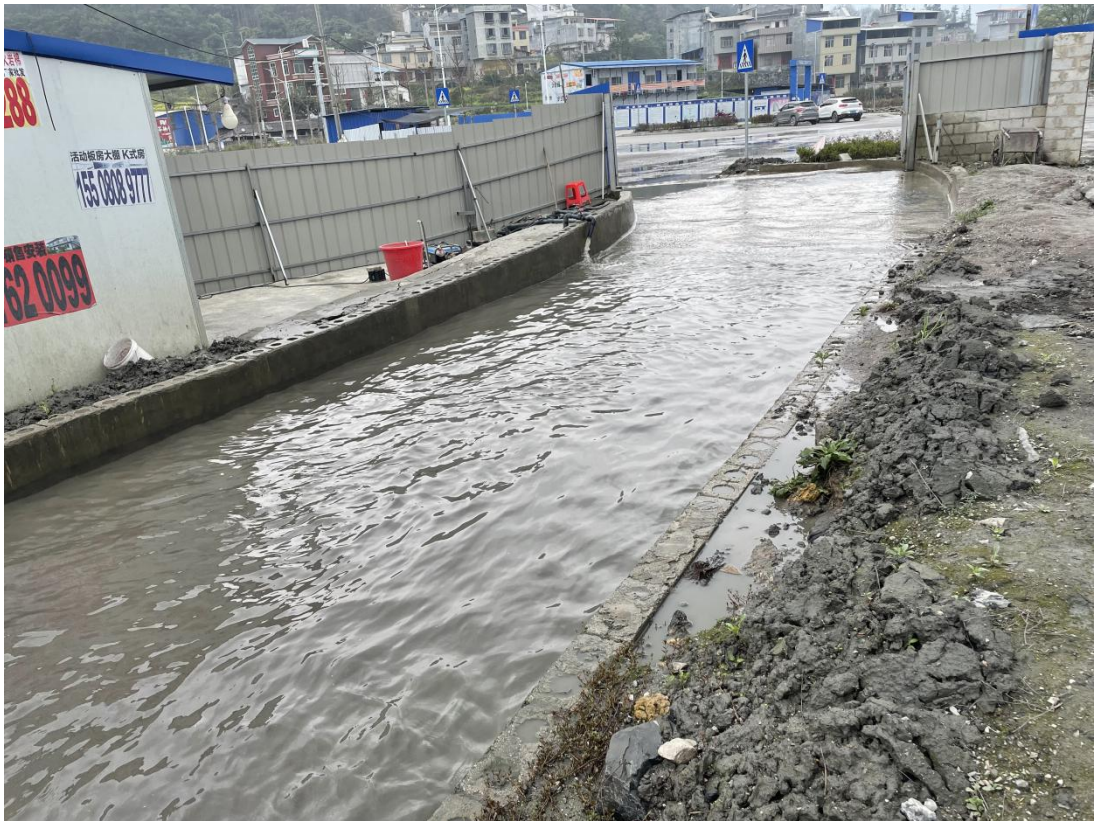
| <p>现状<br/>水土<br/>保持<br/>措施</p> | <p>经过现场调查发现，施工单位已在主体工程区入口处修建洗车池，防止运输土方车辆将土石方带出工程区，造成市政道路污染。</p> |

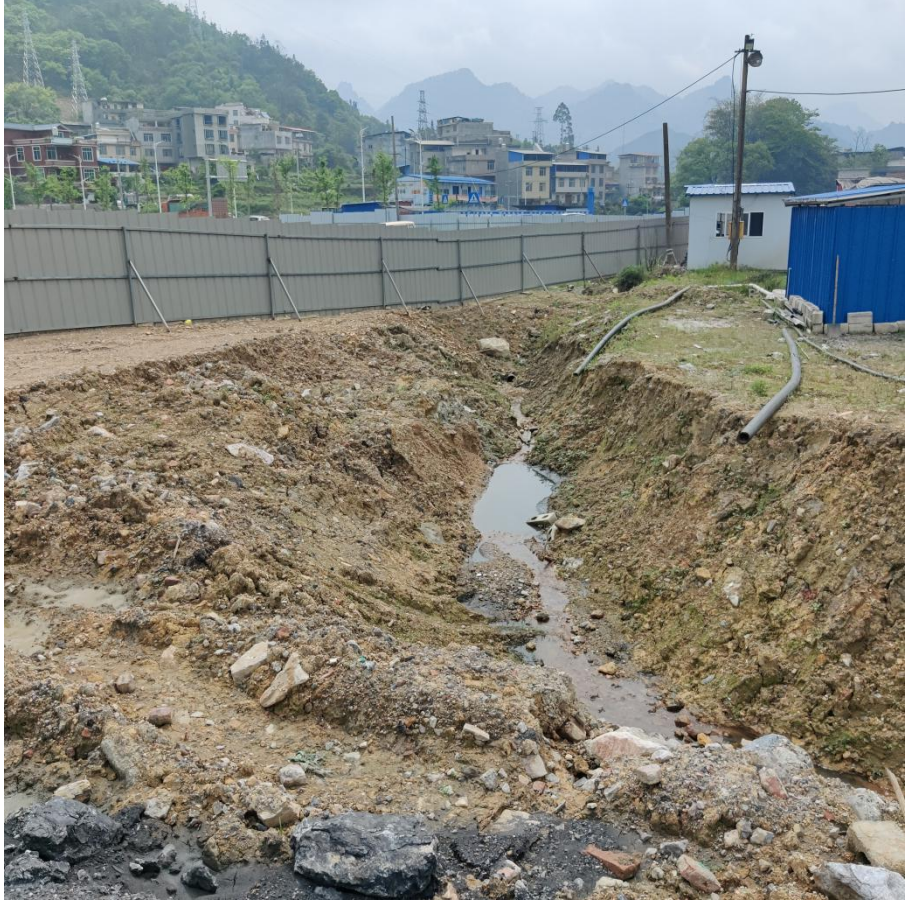
| 现状<br>水土<br>保持<br>措施 | 现场调查发现，施工单位在主体工程区南面开挖简易临时排水沟。 |

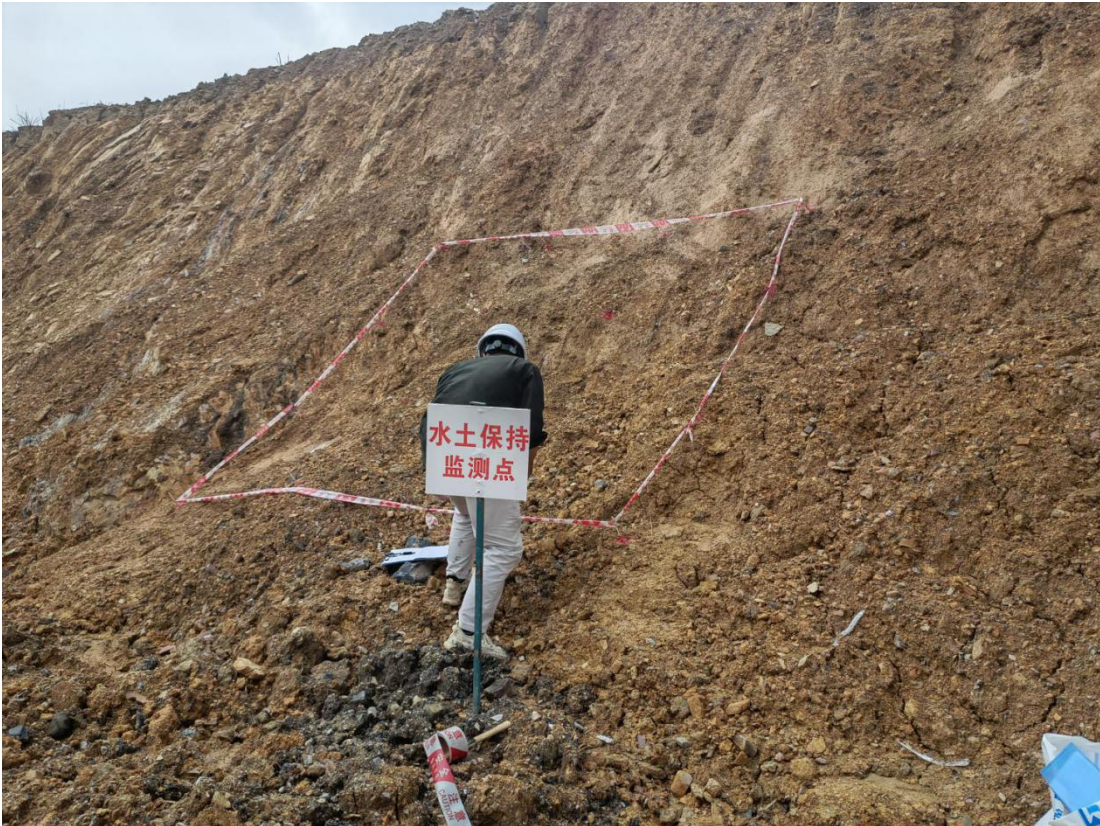
| 监测断面 | | 侵蚀沟 1 | 侵蚀沟 2 | 侵蚀沟 3 | | | | | | | | | |
| 断面 1 | 宽 (cm) | 13.5 | 5.8 | 3.4 | | | | | | | | | |
| | 深 (cm) | 6.3 | 2.1 | 1.8 | | | | | | | | | |
| | 长 (cm) | 67.8 | 48.5 | 45.3 | | | | | | | | | |
| 土壤流失量 (g) | | 5766.4 | 590.7 | 277.2 | | | | | | | | | |
