广西主要支流黔浔江治理工程来宾市主城区江  
南滨江南路Ⅱ段（来宾电厂至磨东大桥）  
**水土保持监测季度报告**

（2022年第2季度）

监测单位：广西鹏和工程管理有限公司

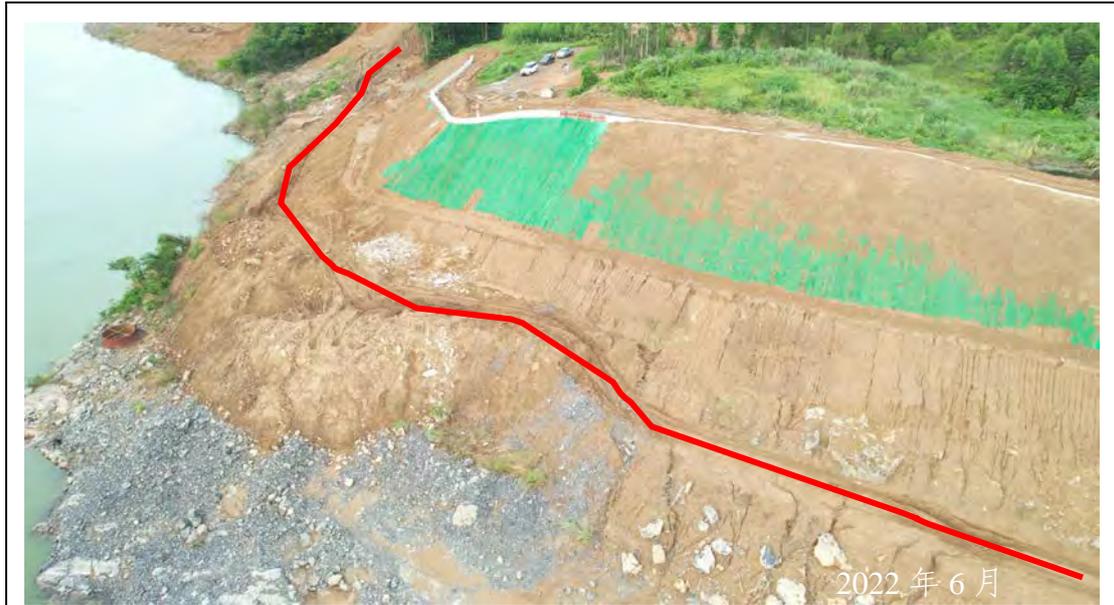
1 标段新增沿线施工道路现状（位于坡脚，约 1~3.3m 宽）

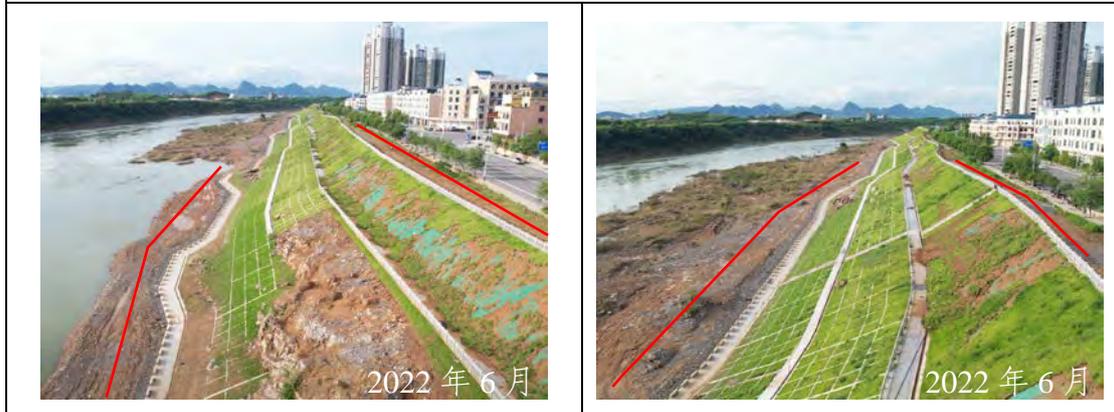
2 标段沿线施工道路现状（位于坡顶及坡脚，约 1~3m 宽）

调查时，施工道路均为土质结构路基，均为裸露状态，且均未设置有临时排水、沉沙等措施。

建议遇降雨前，对施工道路完善施工期间的临时排水措施，区域的雨水排水需沉沙后再排入河中，以防土体流入水系造成污染。对于结束使用的施工道路，及时对场地进行土地整治，并复绿或复垦。

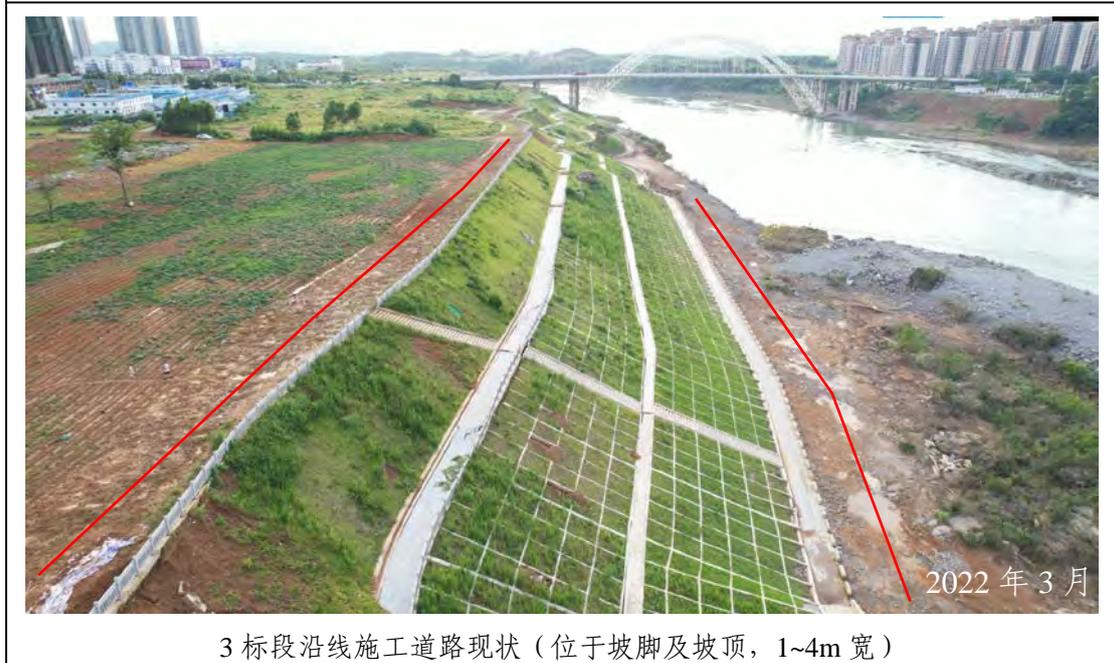
3 标段沿线施工道路现状（位于坡脚及坡顶，1~4m 宽）

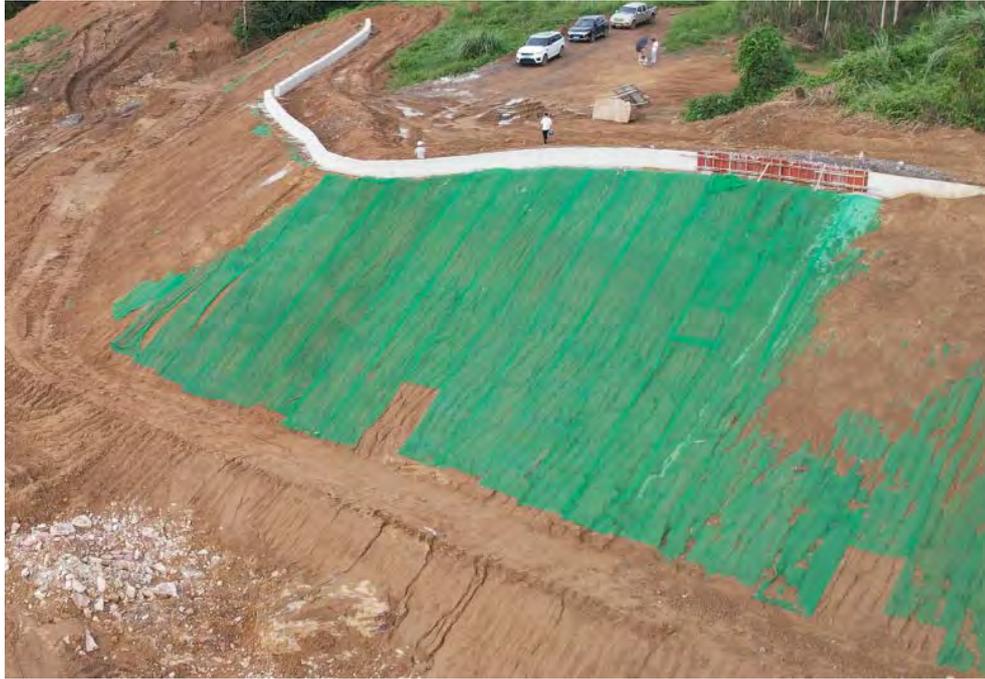
裸露坡面临时覆盖措施

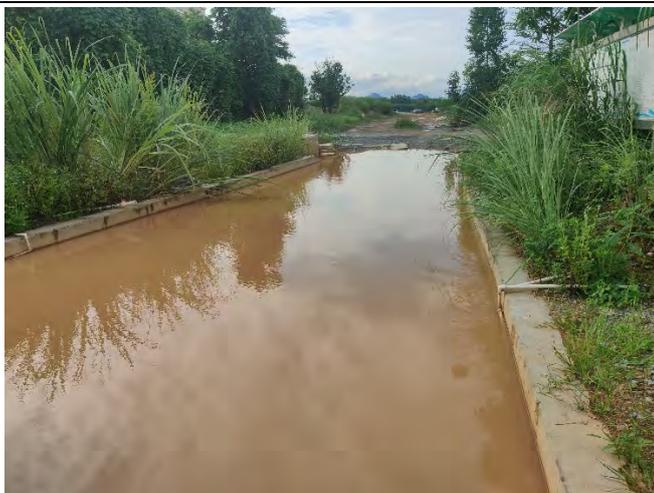
现阶段施工生产区已经进驻，由于是简易施工生产区，对占地区并未进行硬化处理，截至 2022 年第 2 季度，施工生产区进出口采取了洗车池、临时沉沙池，部分绿化措施等，但仍有部分地表裸露且排水沟建设不完善。

施工场地进出口洗车池

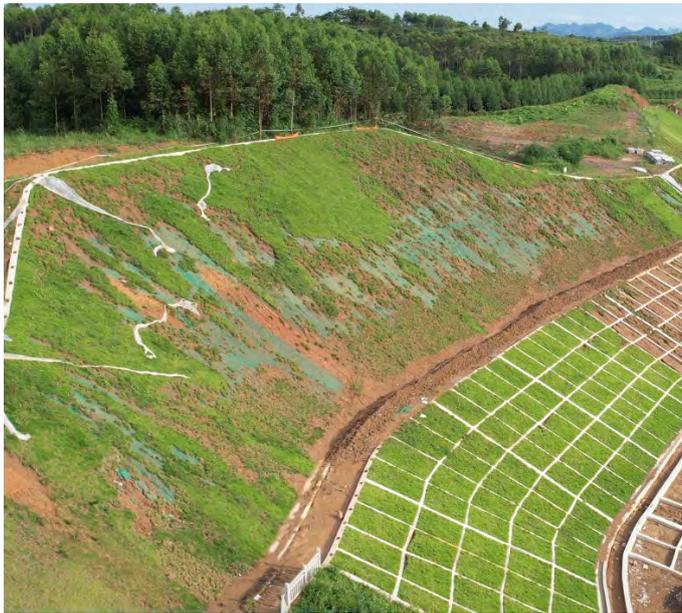
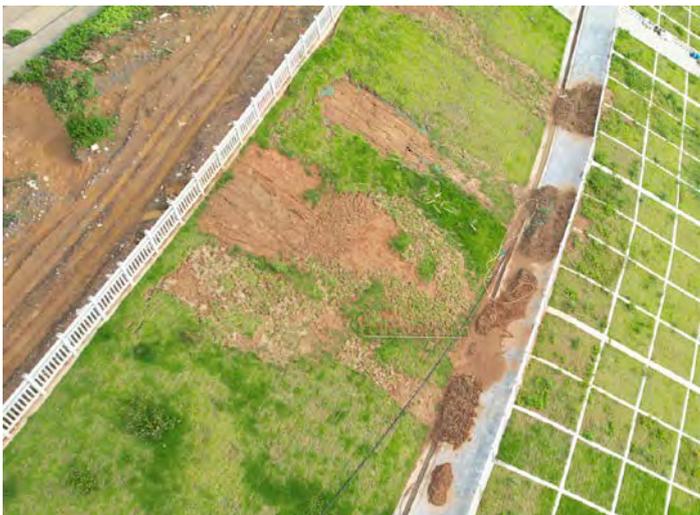
<p><b>位置：</b>主体工程护岸边坡区</p>

<p><b>存在问题及建议：</b>已建成的护岸边坡受暴雨冲刷，导致植被出现脱落、缺损现象，以及坡面土壤被冲刷到马道，淤塞排水沟。建议对沿线边坡进行排查，对受冲刷坡面进行补植，并清理淤塞排水沟及马道。</p>

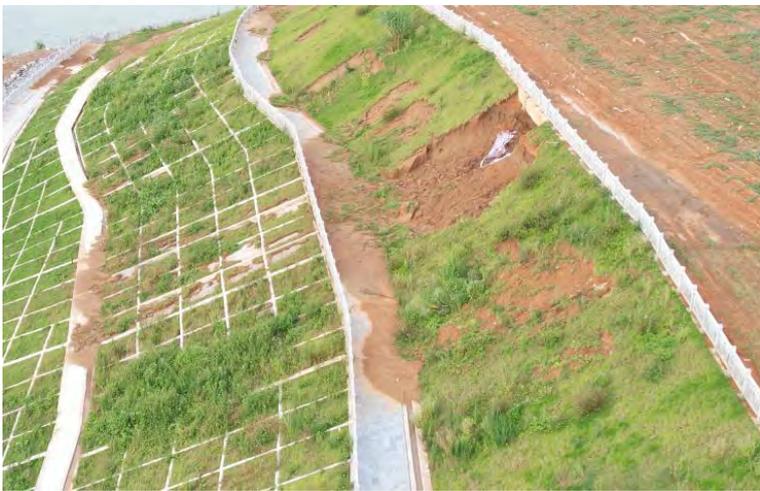
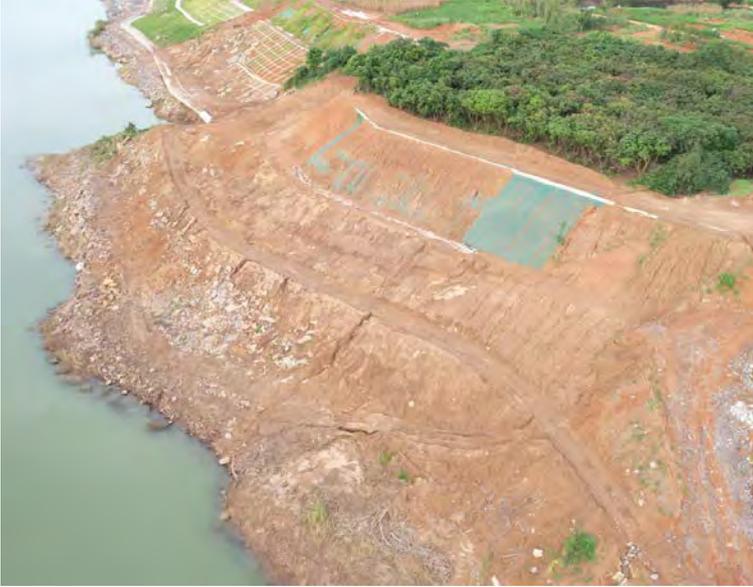
**位置：**主体工程护岸边坡区(2标段)

**存在问题及建议：**有大面积边坡裸露。建议对裸露边坡采取密目网进行覆盖

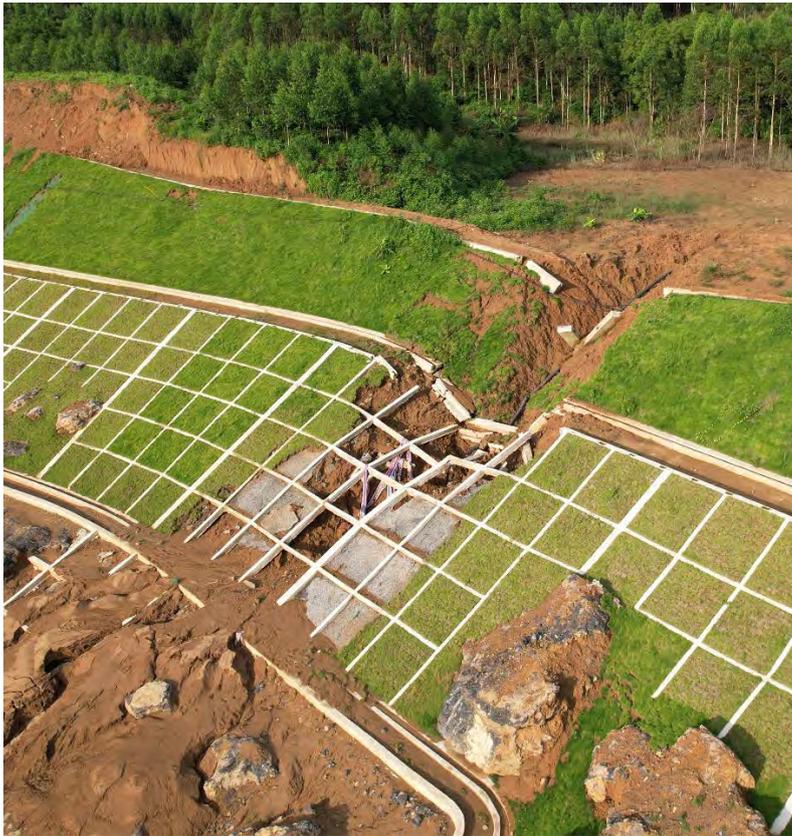
**位置：**主体工程护岸边坡区 1 标段 LMB0+281 处

**存在问题及建议：**2 标段 LMB0+281 处因坡顶后方地势低洼，暴雨后形成的地表径流从该处流出，导致坡面被侵蚀，坡面土方被冲到马道，但未被冲进河道。部分框格被损坏。建议尽快清理被冲刷到马道的土方，修复坡面。修复坡面后在坡顶布设引水沟，将坡顶后方来水引流至本项目排水沟，最终排入周边水体。

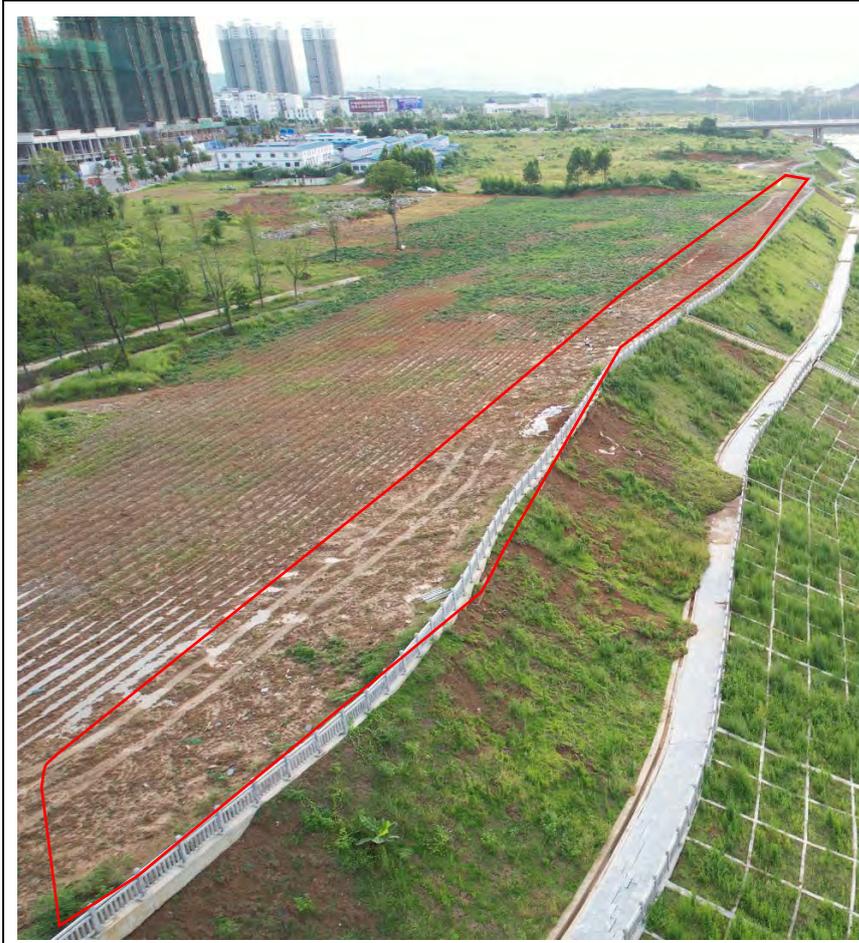
**位置：**施工便道  
(3标段)

**存在问题及建议：**3标段已完工，施工便道已结束使用，施工便道迹地未得到恢复。建议对已结束使用的施工便道撒播草籽进行恢复。

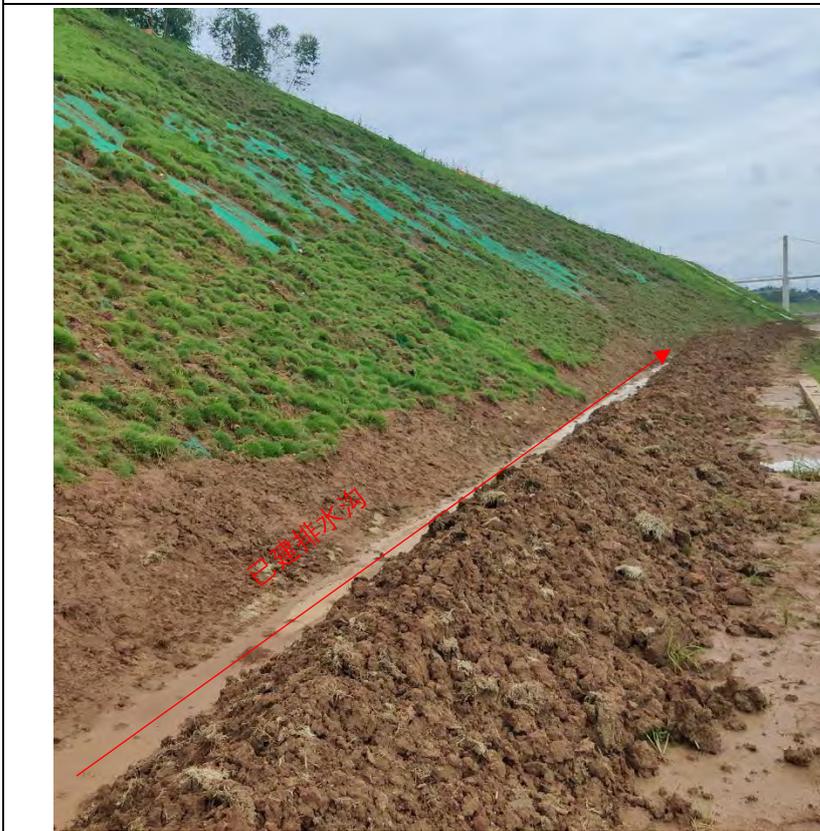
**位置：**主体工程  
护岸边坡区(2标)

**存在问题及建议：**2标段沿线部分排水沟被泥沙掩埋，建设单位已将部分泥沙挖起，堆放于排水沟一侧的马道上。建议：①尽快疏通排水沟，恢复期排水功能；②挖起泥沙，将排水沟两侧泥土回覆到坡面，避免土方长时间堆存造成水土流失。

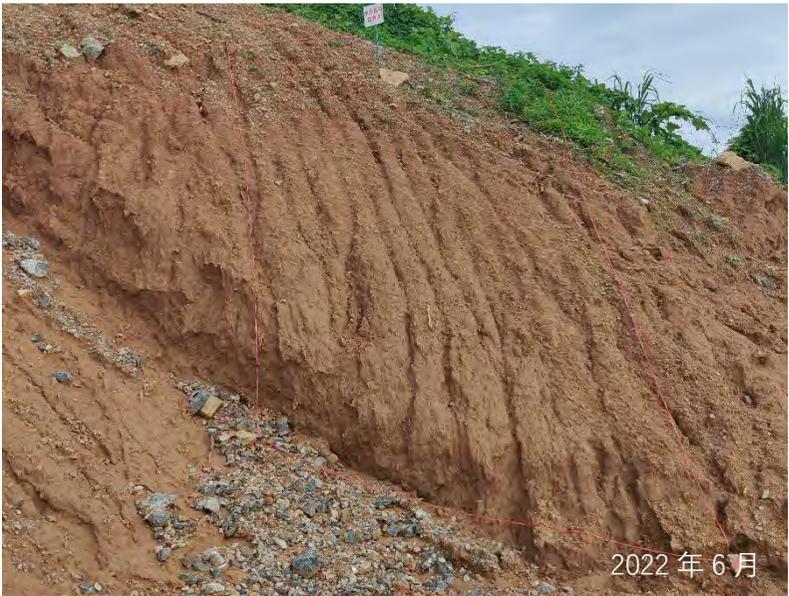
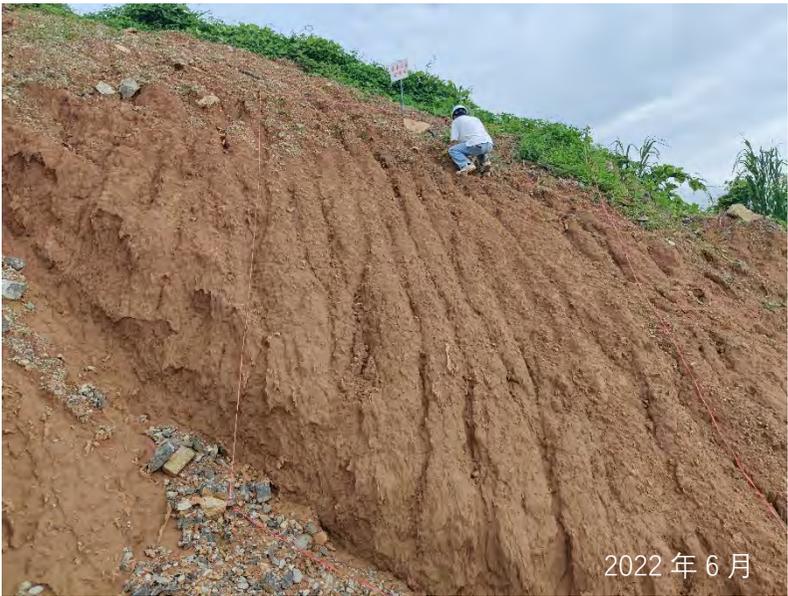
<p>侵蚀沟特征说明（附照片）</p>

<p>填表说明</p>	<p>填表时间为 2022 年 6 月 24 日，监测点面积为 18.3 m<sup>2</sup>，监测区坡度为 40° 。</p>			
<p>填表人</p>		<p>审核人</p>
