中船广西海上风电装备产业基地南翼项目  
2#码头和 5#码头工程项目

# 水土保持监测季度报告

(2022 年第二季度)

监测单位：广西南宁师源环保科技有限公司

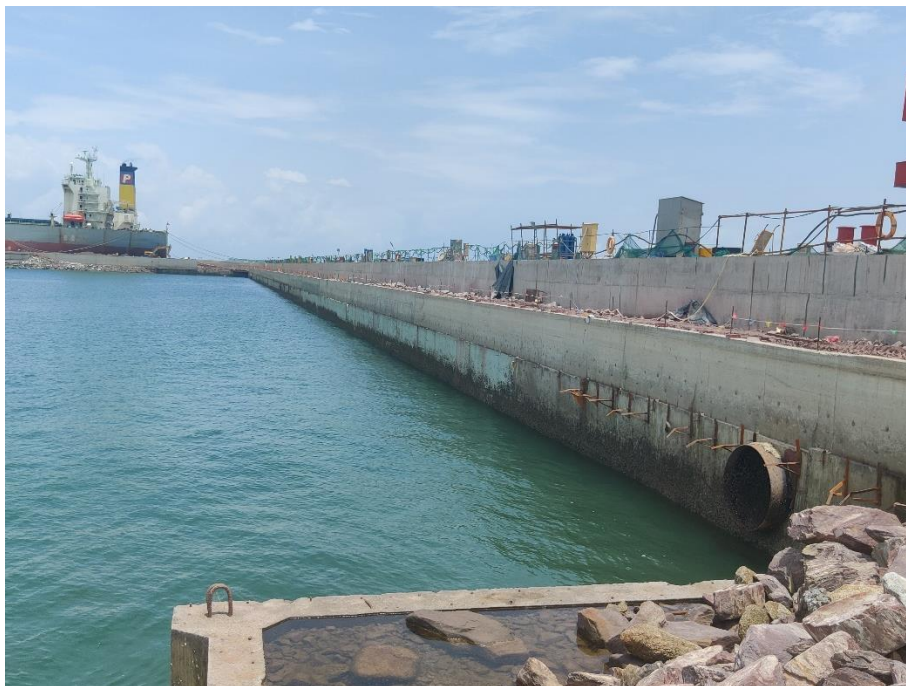
5#码头西侧现状

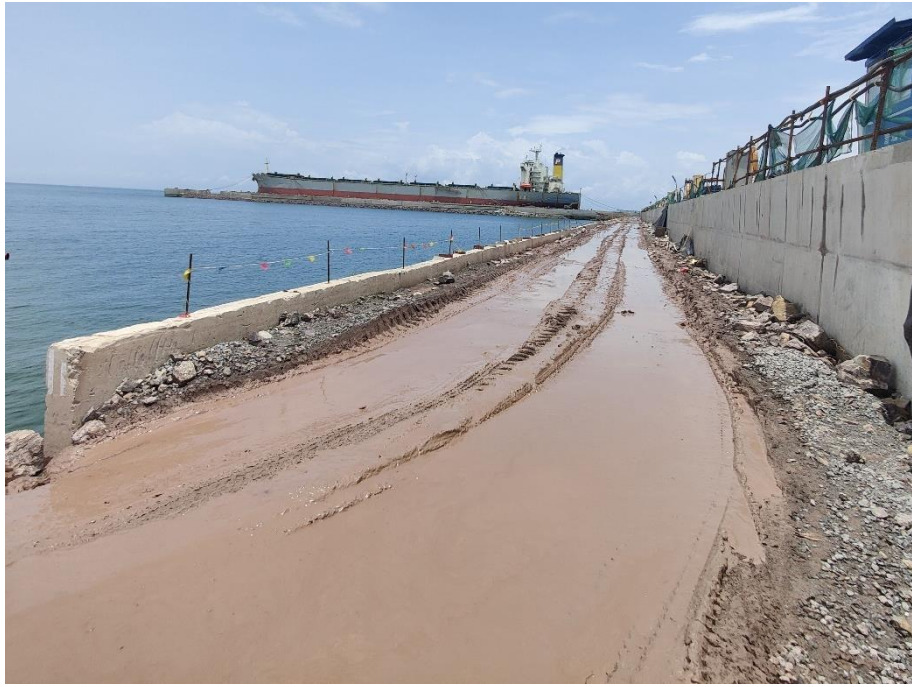
5#码头西侧廊道施工现状

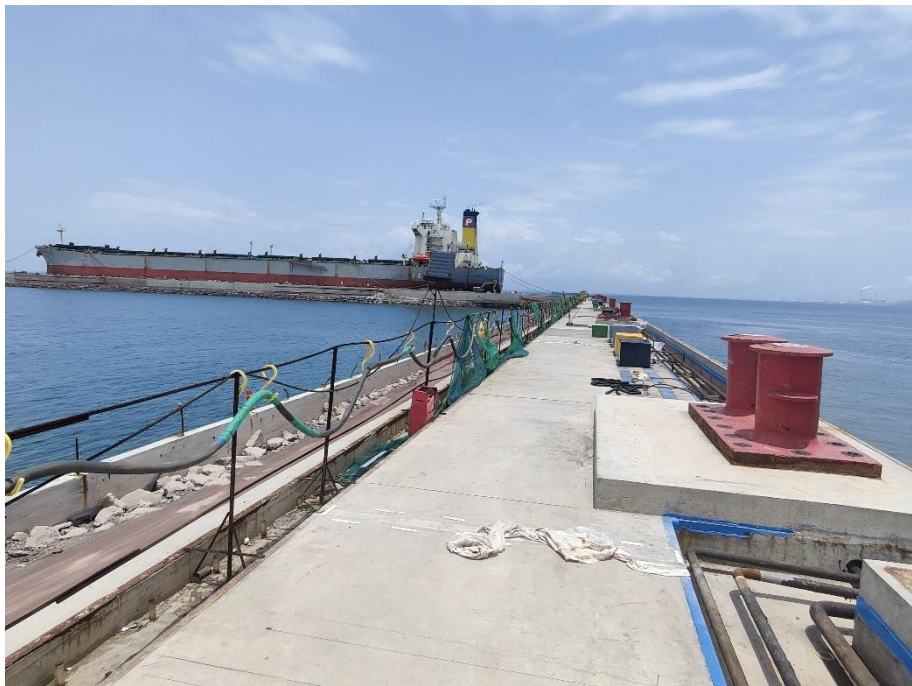
5#码头东侧廊道现状

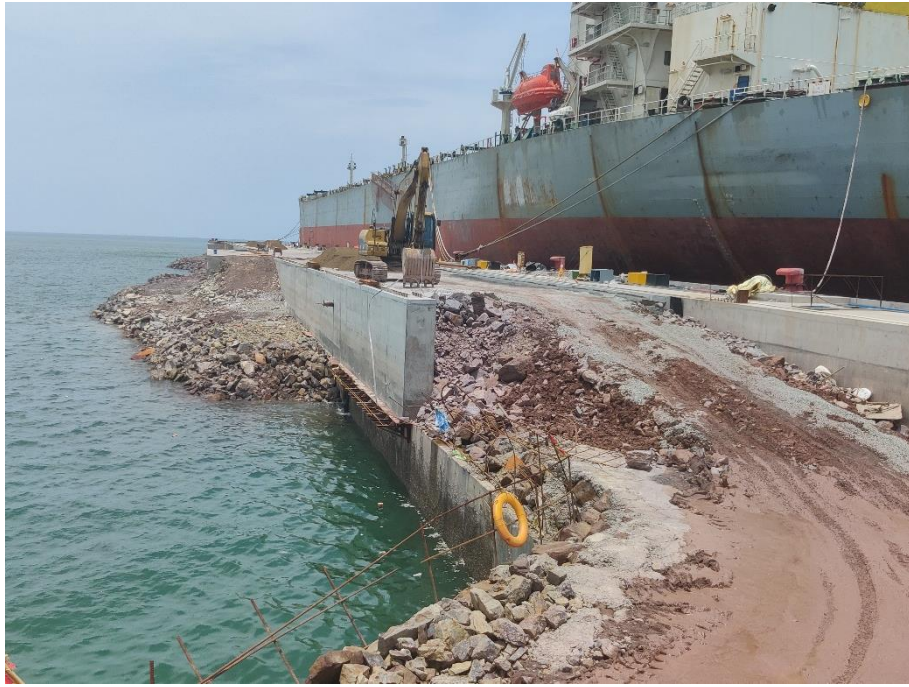
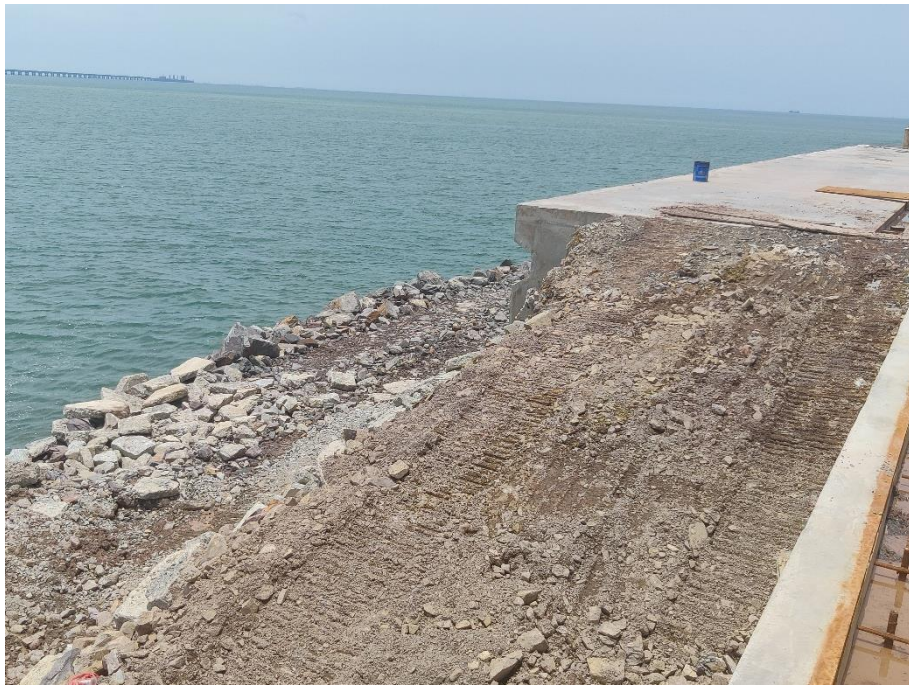
2#码头左侧廊道回填施工作业

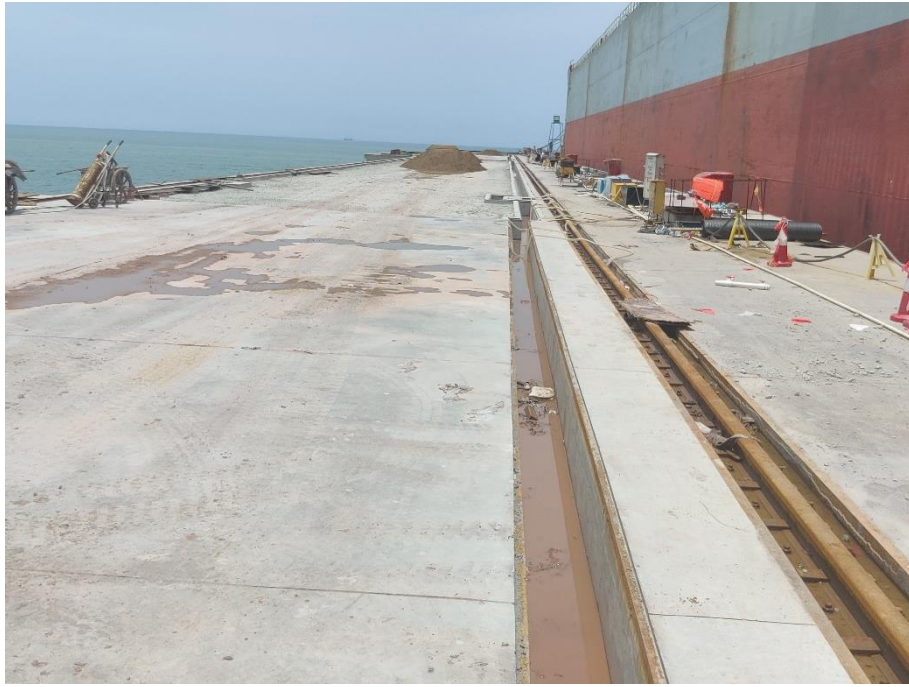
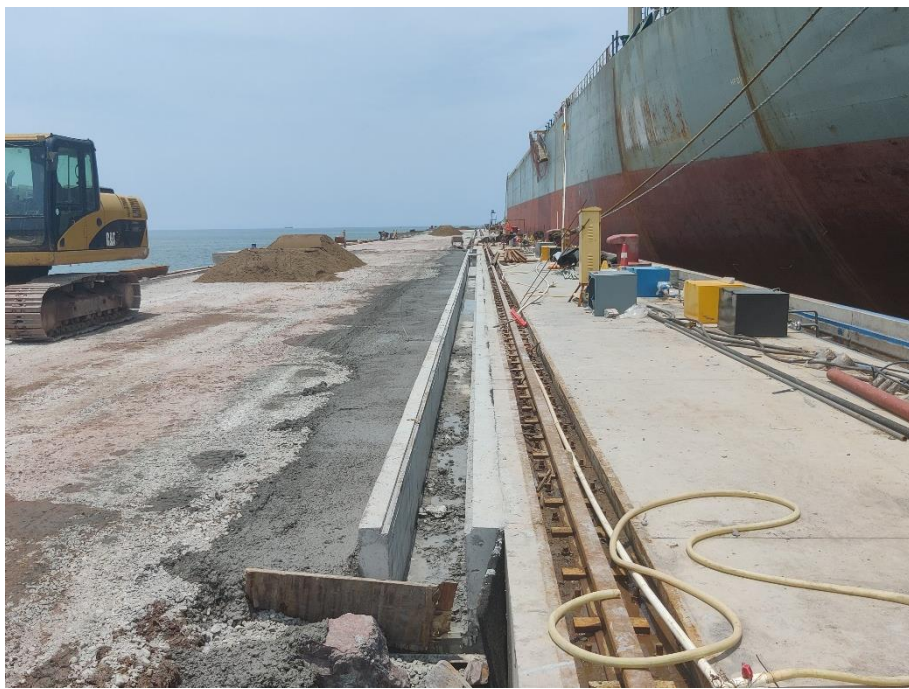
2#码头北侧廊道现状

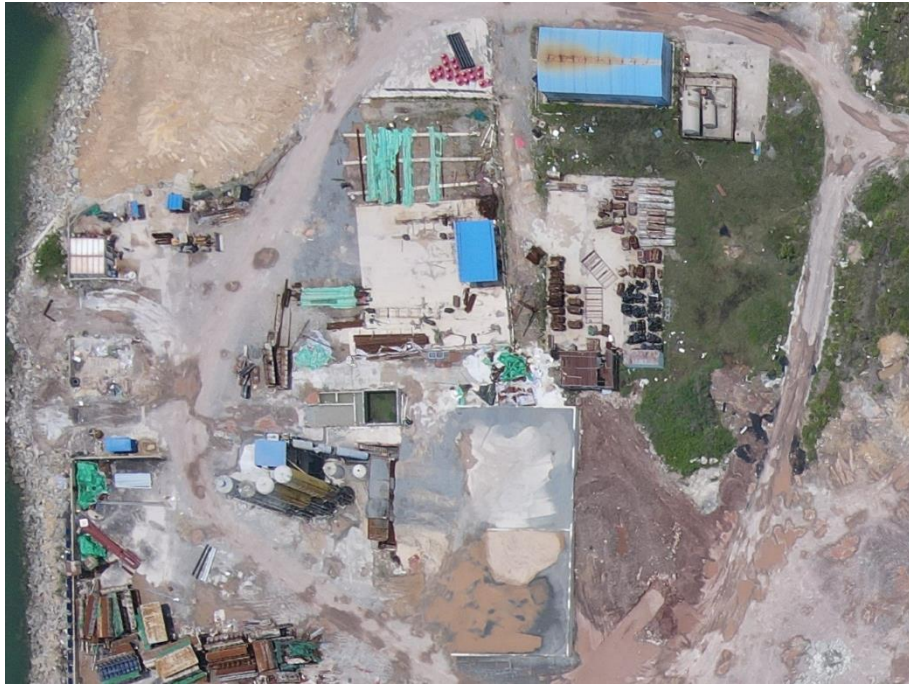
1#施工生产区现状图

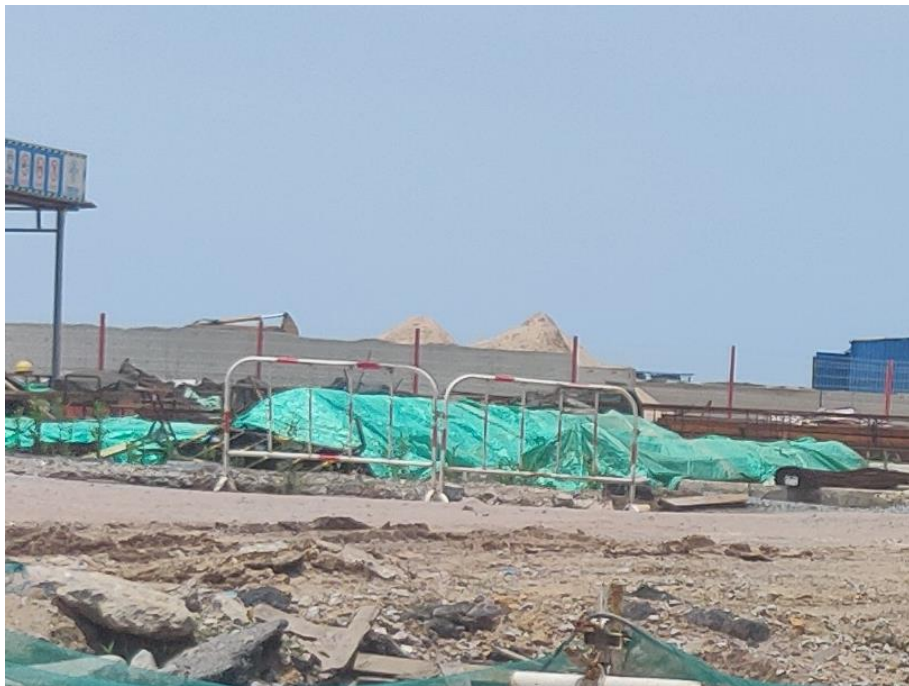
1#施工生产区施工材料采取的临时苫盖措施

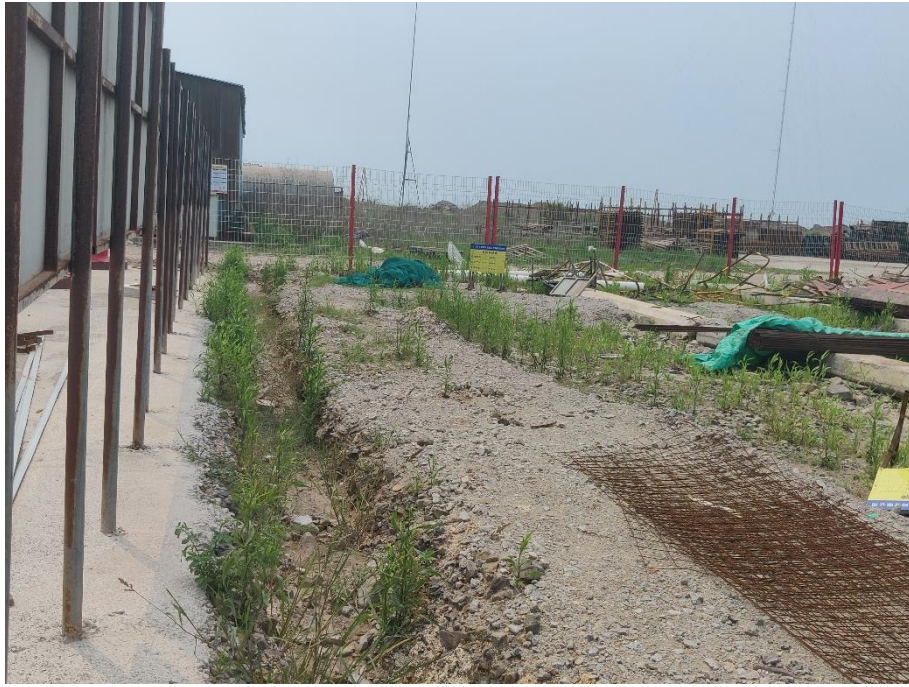
1#施工生产区的临时排水沟现状

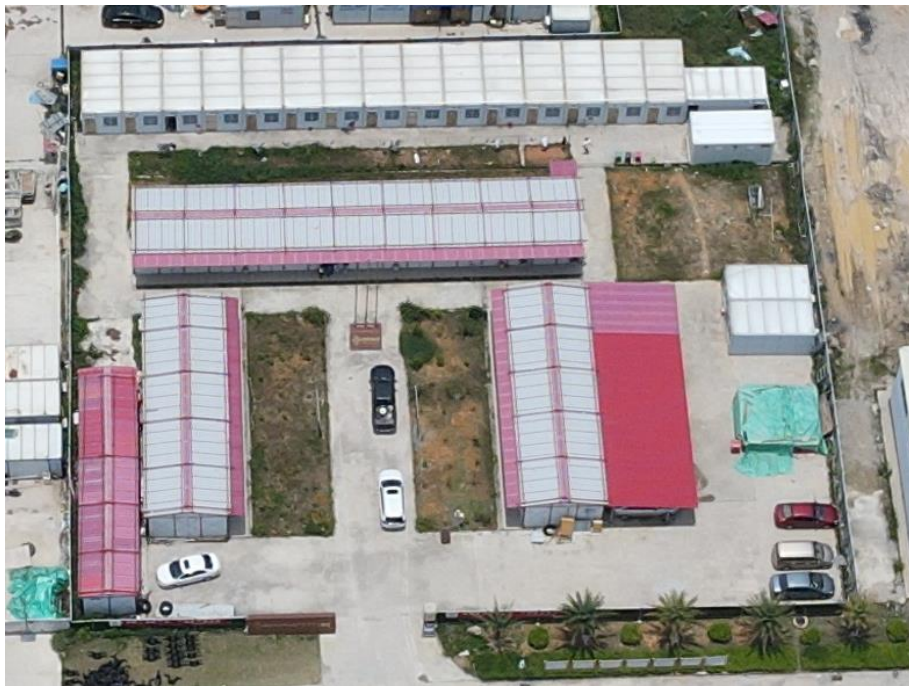
2#施工生活区外的绿化现状

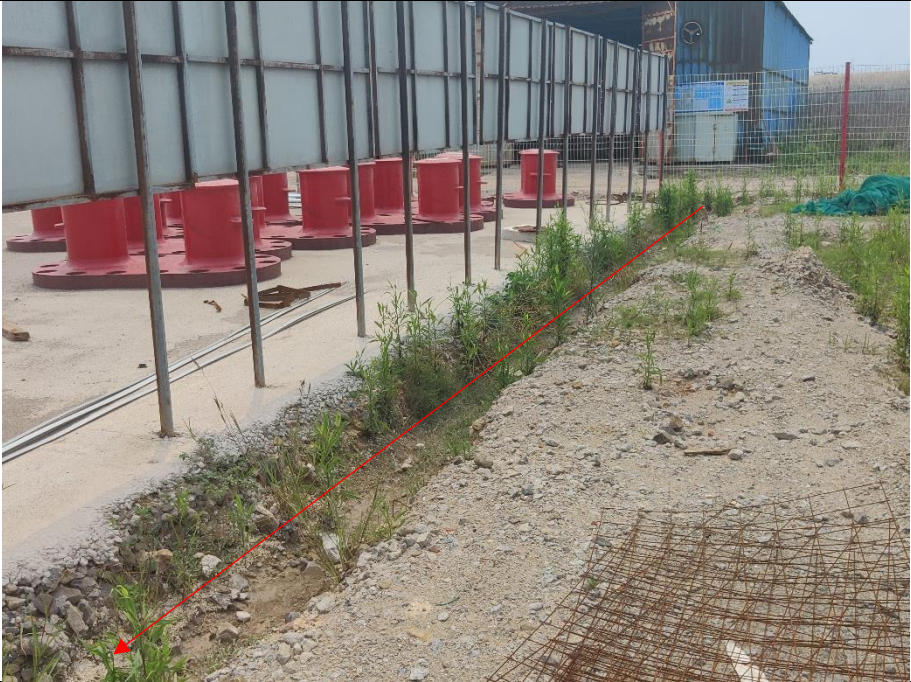
| 施工生产生活区 | |
|---|---|
| | <p>1#施工生产区临时排水沟</p> |

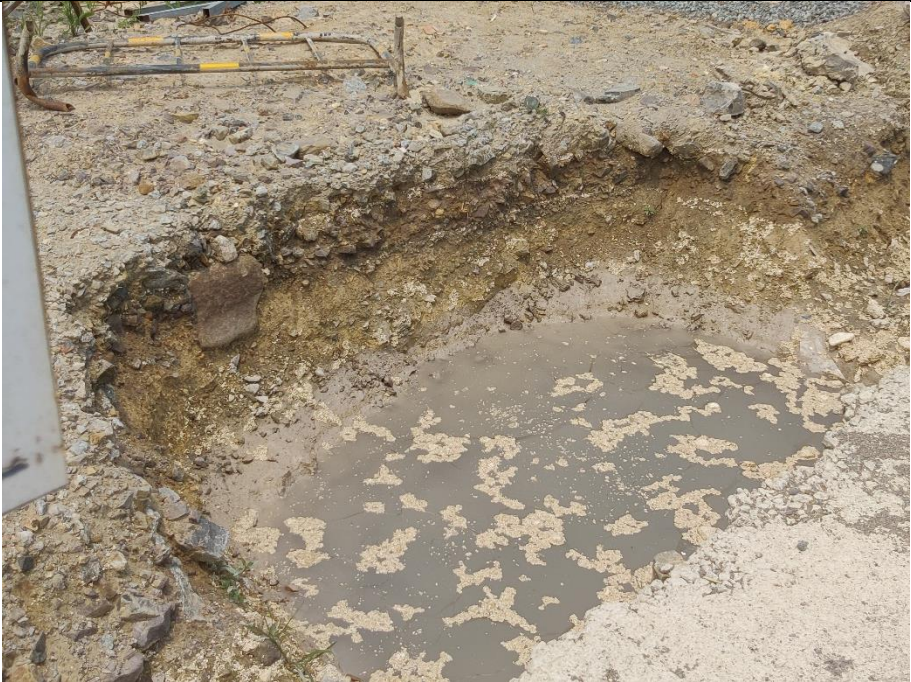
| 现状水土保持措施 | 1#施工生产区临时沉沙池 |

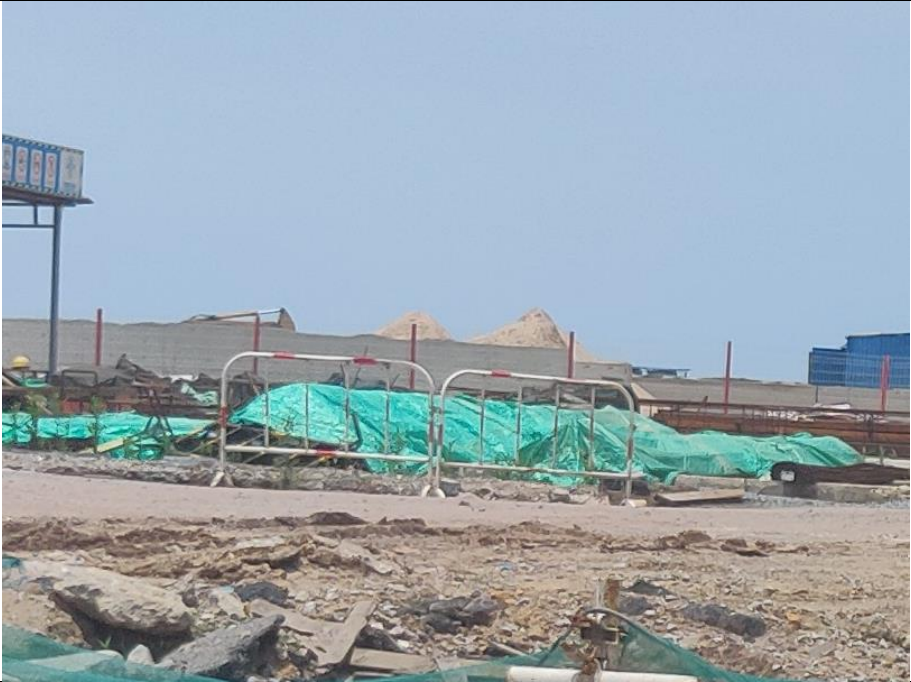
| | 1#施工生产区施工材料采取的临时苫盖措施 |

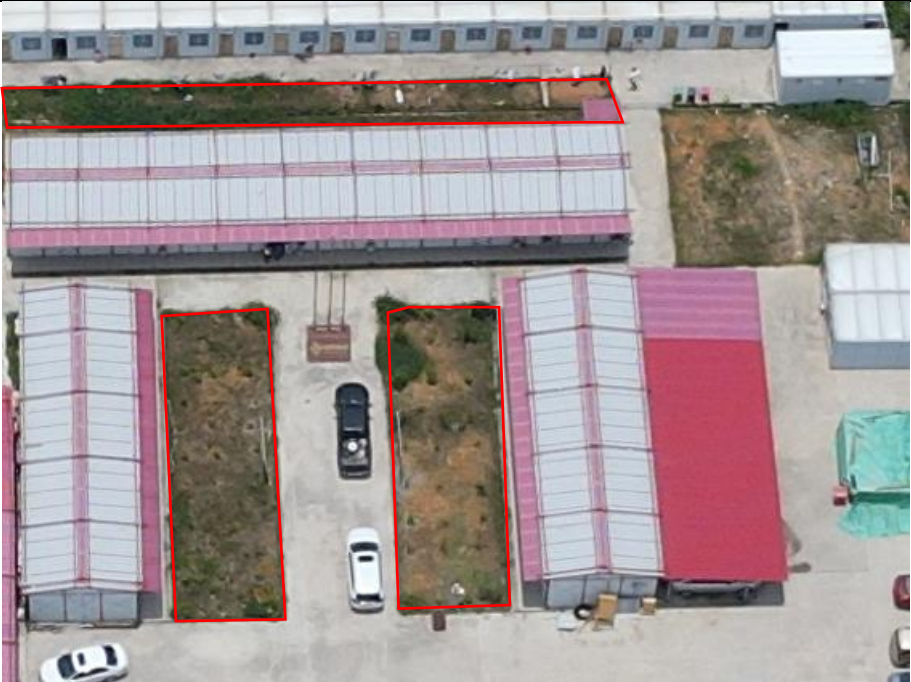
| | 1#施工生活区植物措施 |

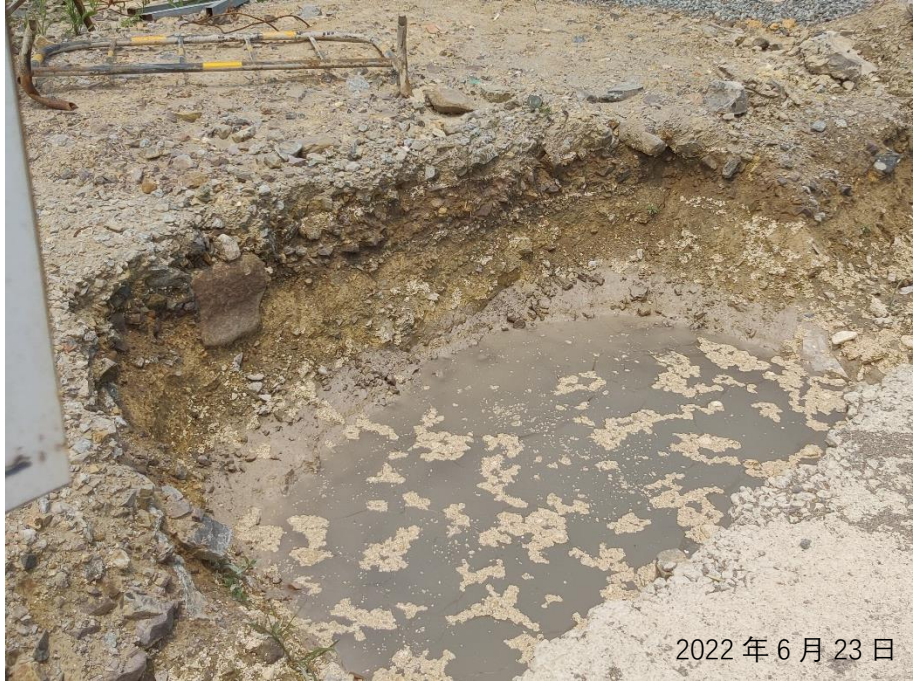
| <p>2022 年 6 月 23 日</p> | <p><b>位置：</b>施<br/>工 生 产 区<br/>侧</p> <p><b>问题：</b>沉<br/>沙 池 有 泥<br/>沙 淤 积。</p> <p><b>建议：</b>及<br/>时 清 淤。</p> |

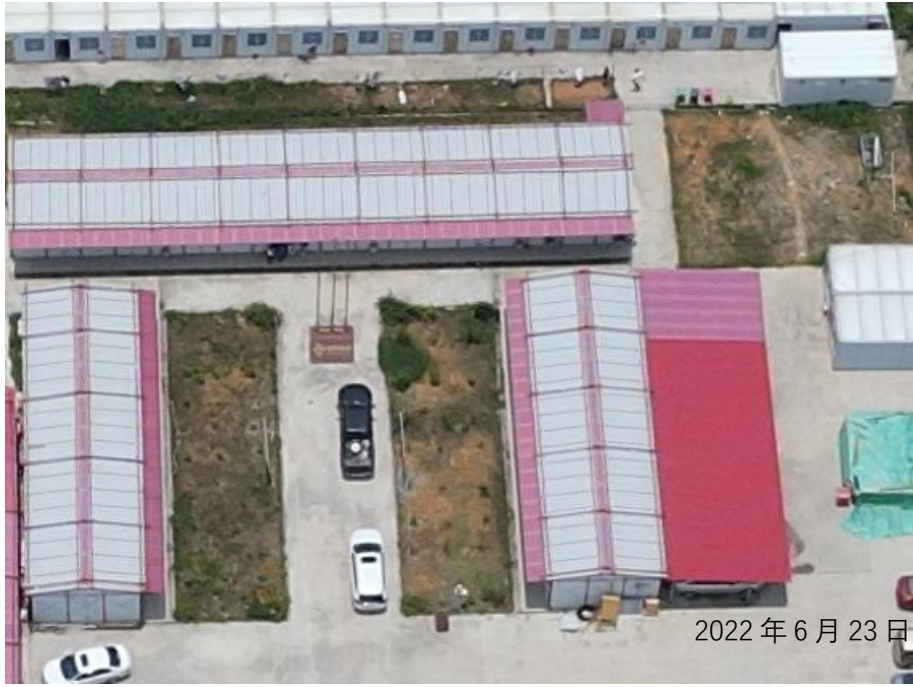
铺草皮等水土保持措施，场地内水土流失轻微。调查时发现施工生活区部分植被出现缺损和枯死情况，建议及时补植及加强对植物措施的管护。

| <p>2022 年 6 月 23 日</p> | <p><b>位置：</b>施<br/>工 生 活 区</p> <p><b>问题：</b>植<br/>被 出 现 缺<br/>损 及 枯 死</p> <p><b>建议：</b>及<br/>时 进 行 补<br/>植，加 强<br/>植 被 管 护</p> |
