南丹县综合交易市场工程
水土保持监测季度报告
(2022 年第二季度)

建设单位：南丹县吉朗房地产开发有限责任公司

监测单位：广西南宁师源环保科技有限公司

2022 年 7 月

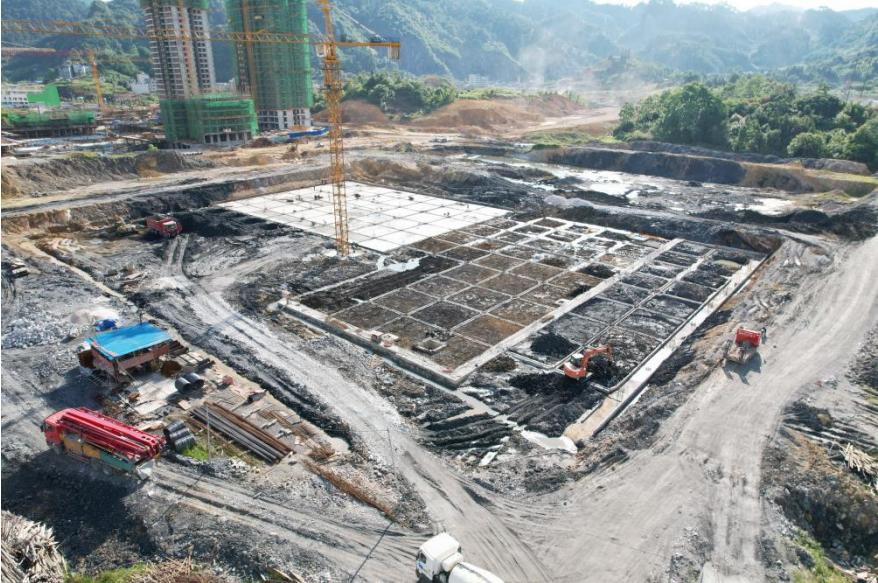
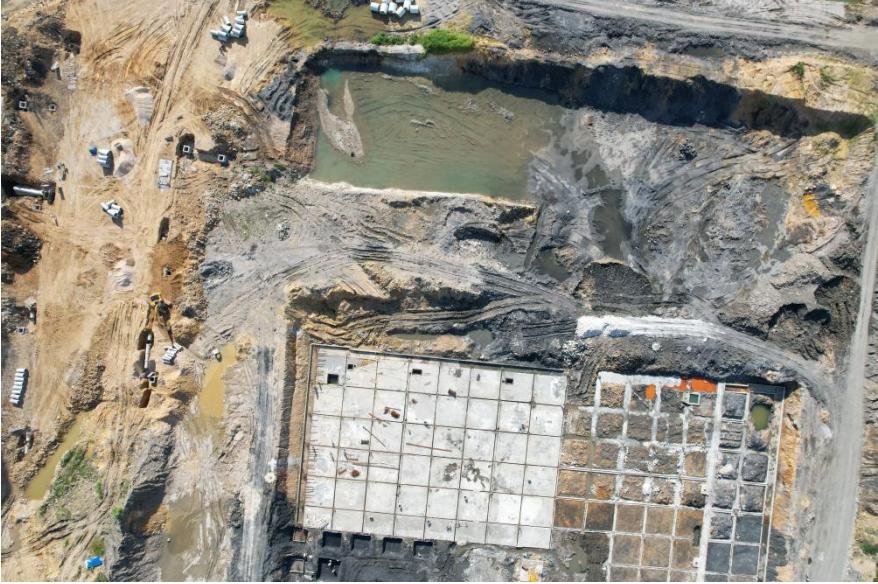
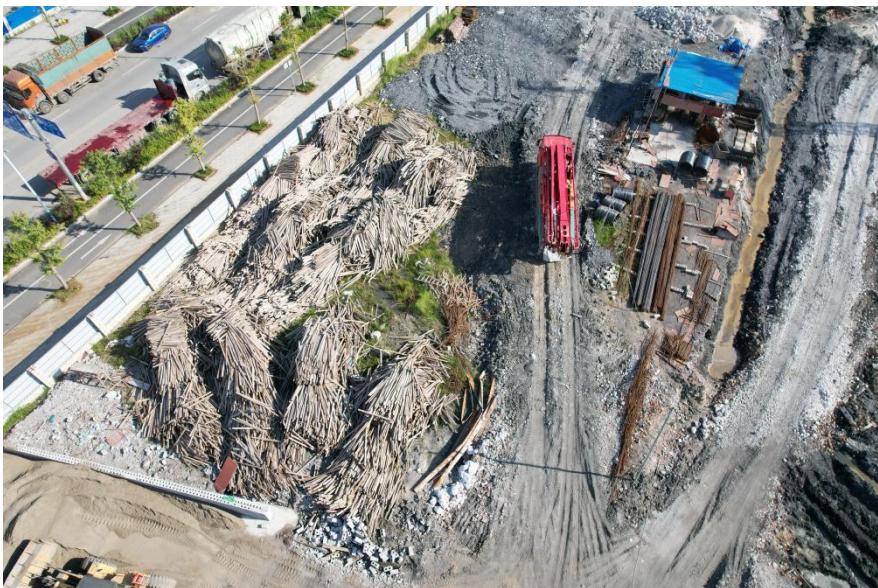
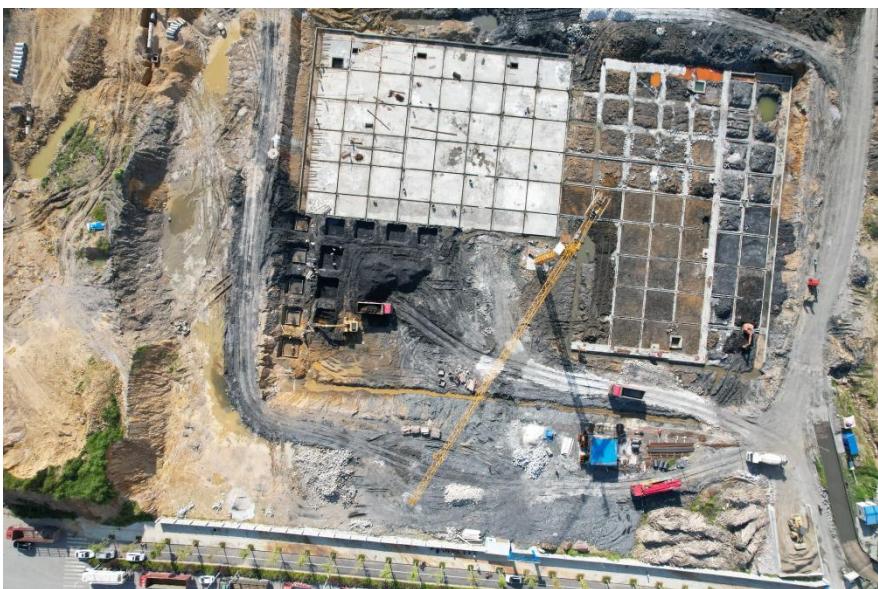
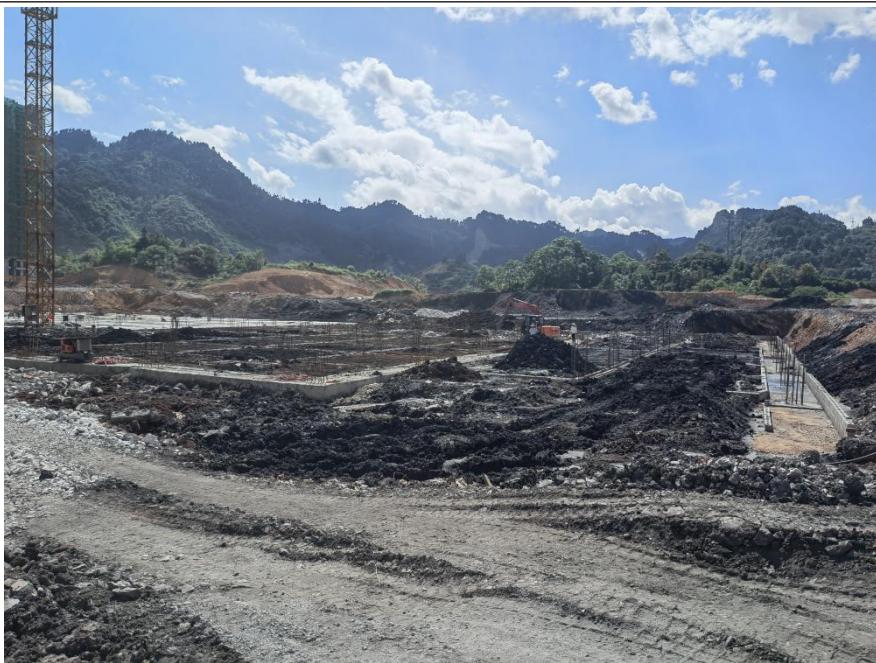
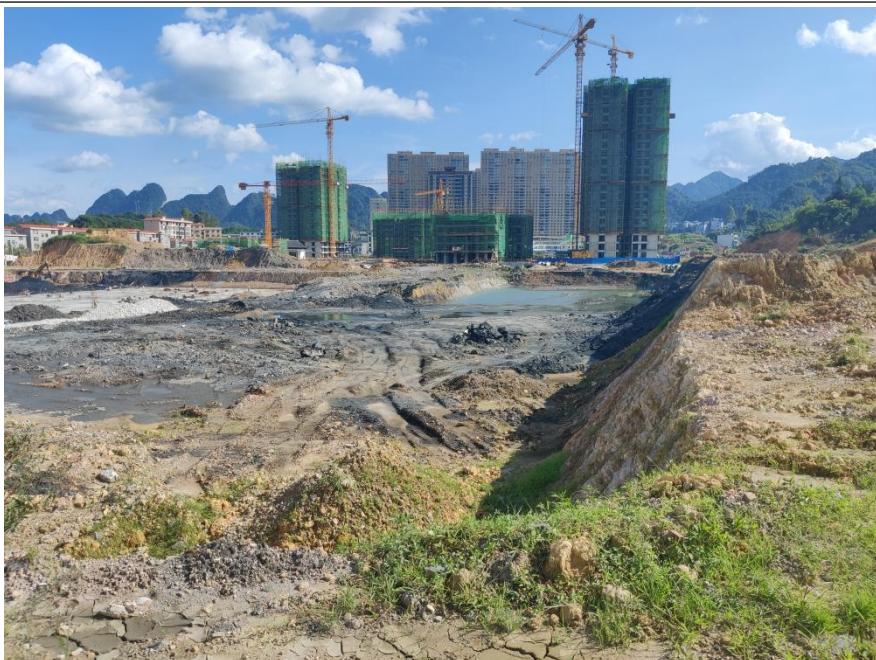
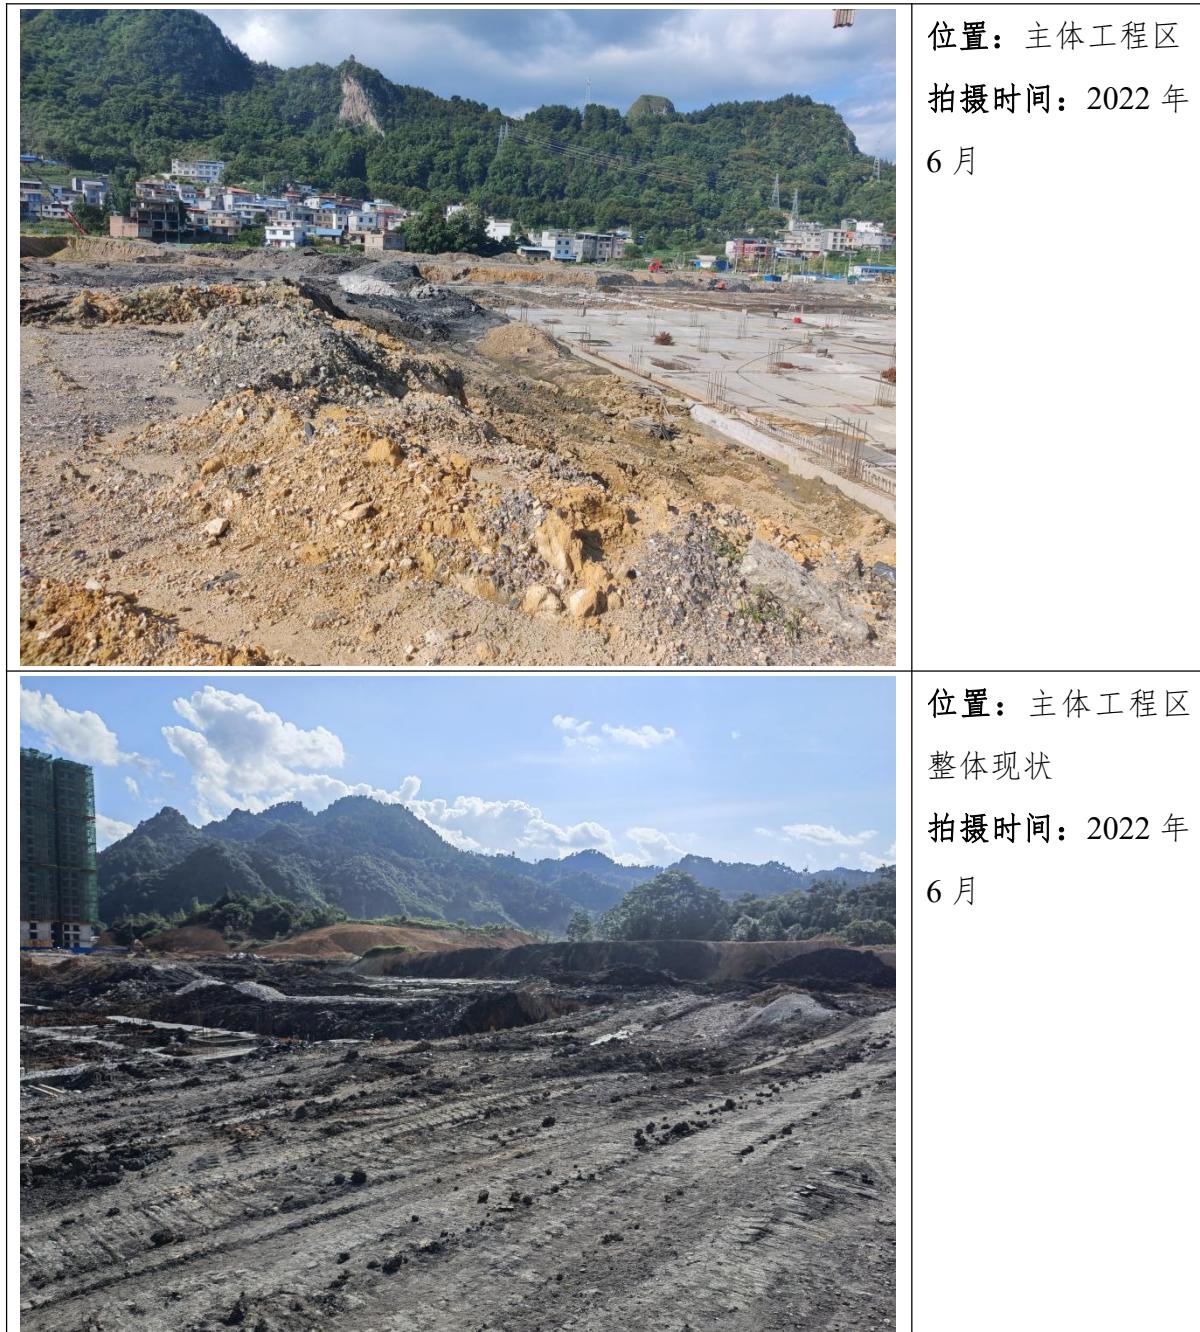
图 3.1-1 主体工程区施工现状

本项目主体工程区主要是开挖土方以及场地平整等，截止至 2022 年 6 月，本项目主体工程已开工建设，本季度新增扰动面积为 0.74hm^2 ，累计总扰动面积约 5.04m^2 。2022 年第二季度，项目主体工程区的建设内容主要包括主体工程区内表土剥离、土石方开挖、回填等，主体工程进度约完成 40%。主体工程区现状及扰动情况如下图 3.1-1 所示。

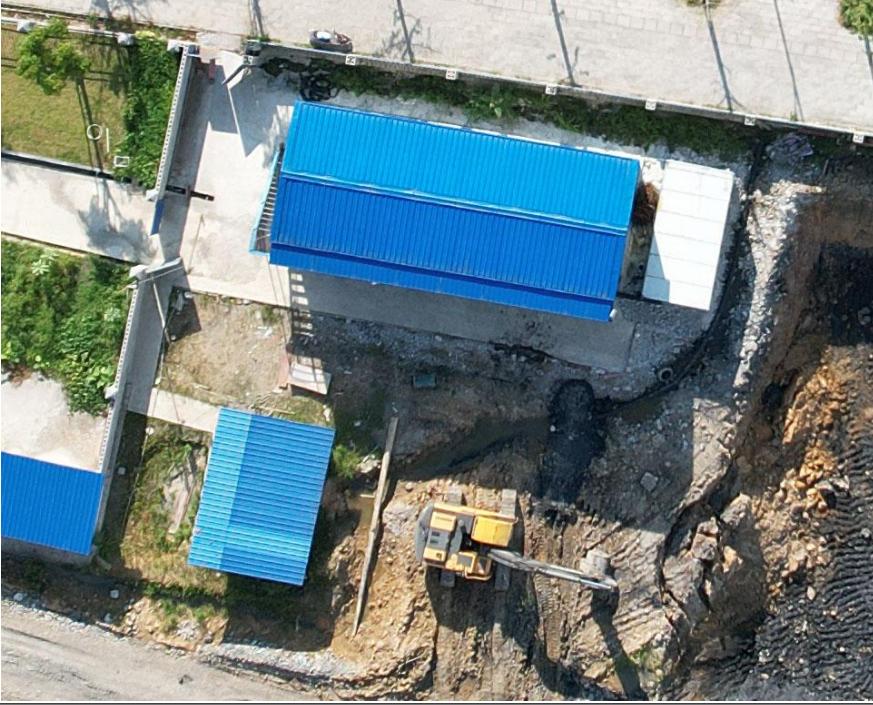
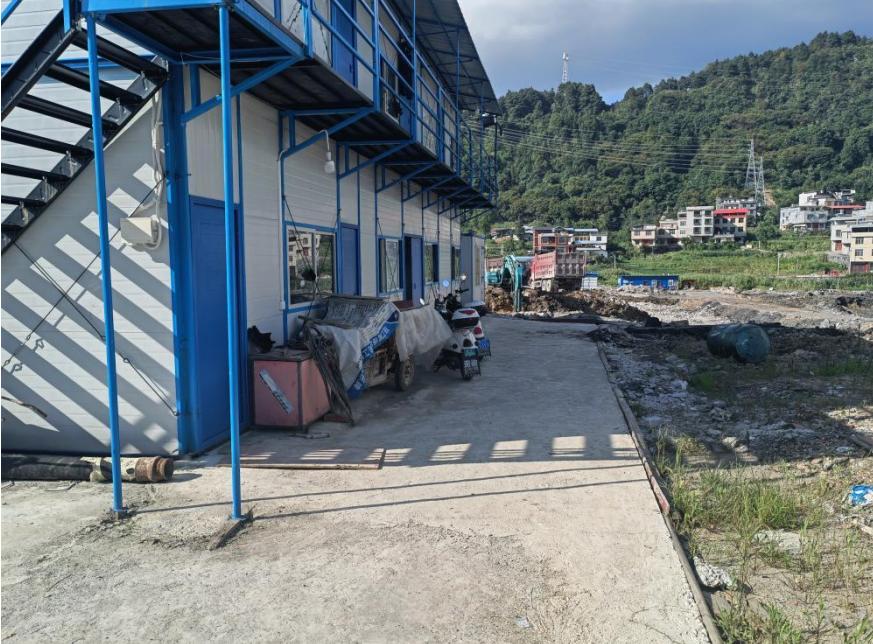
图 3.1-2 施工生活区现场情况

本项目建设有施工生活区，本工程施工生活区位于项目红线以外，占地面积约 0.15hm^2 。截止至 2022 年 6 月，施工生活区共有 1 处集中场地，用于施工工人住宿等。本季度新增面积为 0hm^2 ，累计总占地约 0.15hm^2 ，施工生活区调查情况如下图 3.1-2 所示。

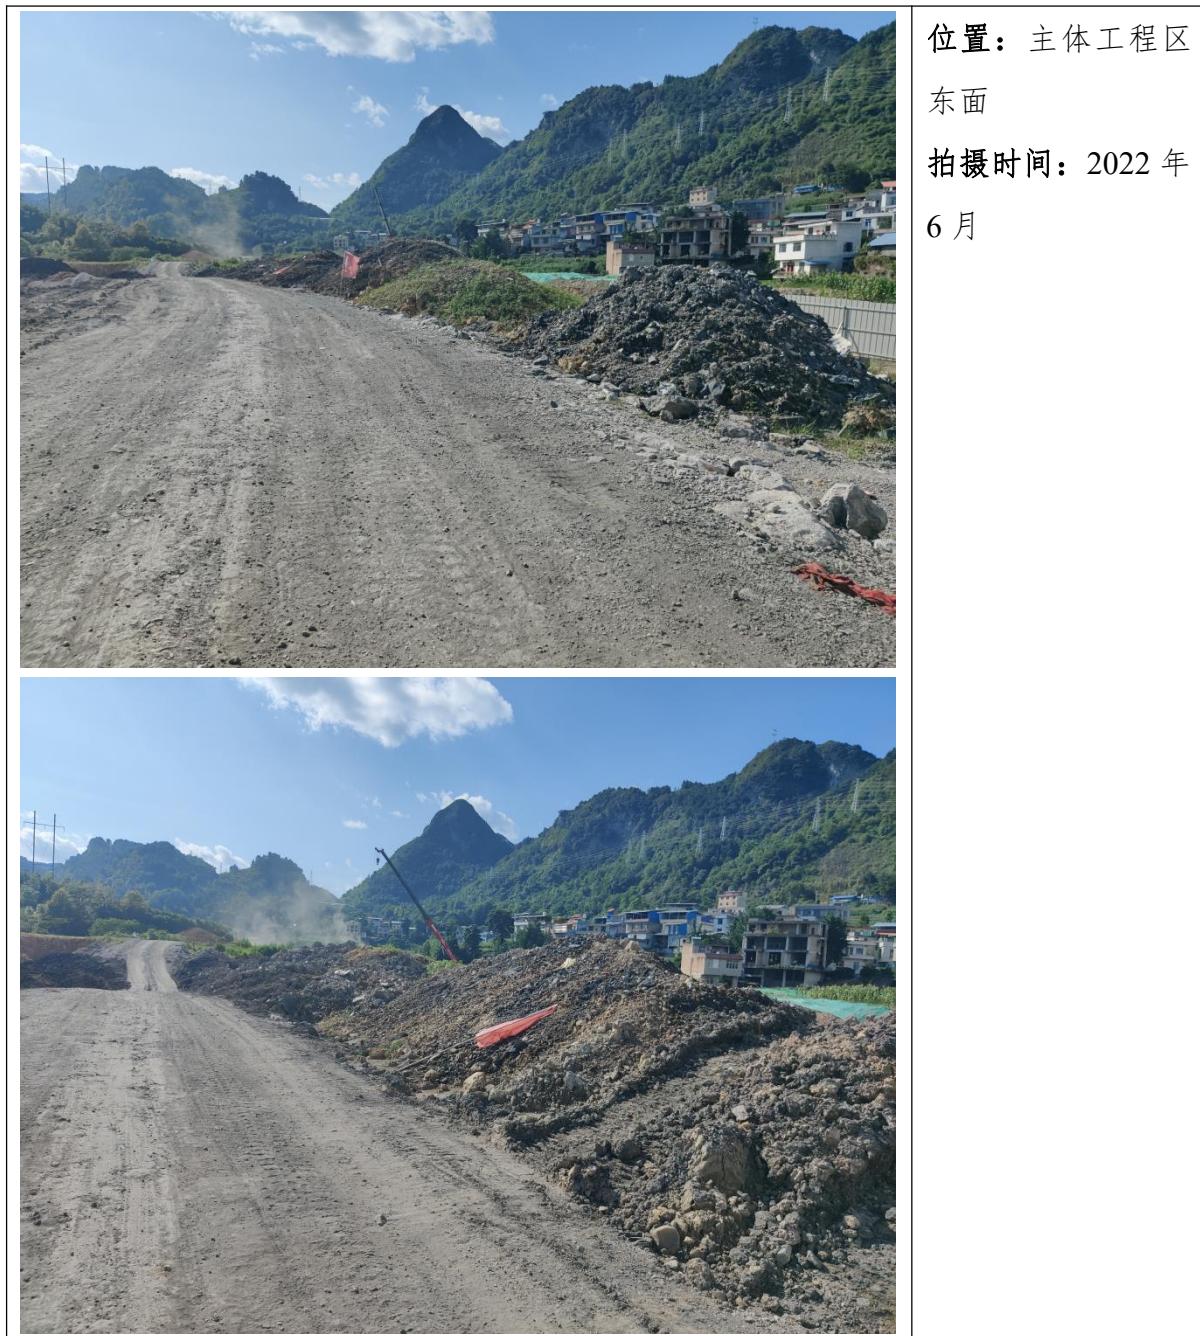
图 3.1-3 临时堆土区现状

本项目建临时堆土区，主要用于堆放开挖土石方等，截止至 2022 年 6 月，本季度本工程临时堆土区新增扰动面积约为 0.04hm^2 ，累计总扰动约为 0.61hm^2 。临时堆土区调查情况如下图 3.1-3 所示。

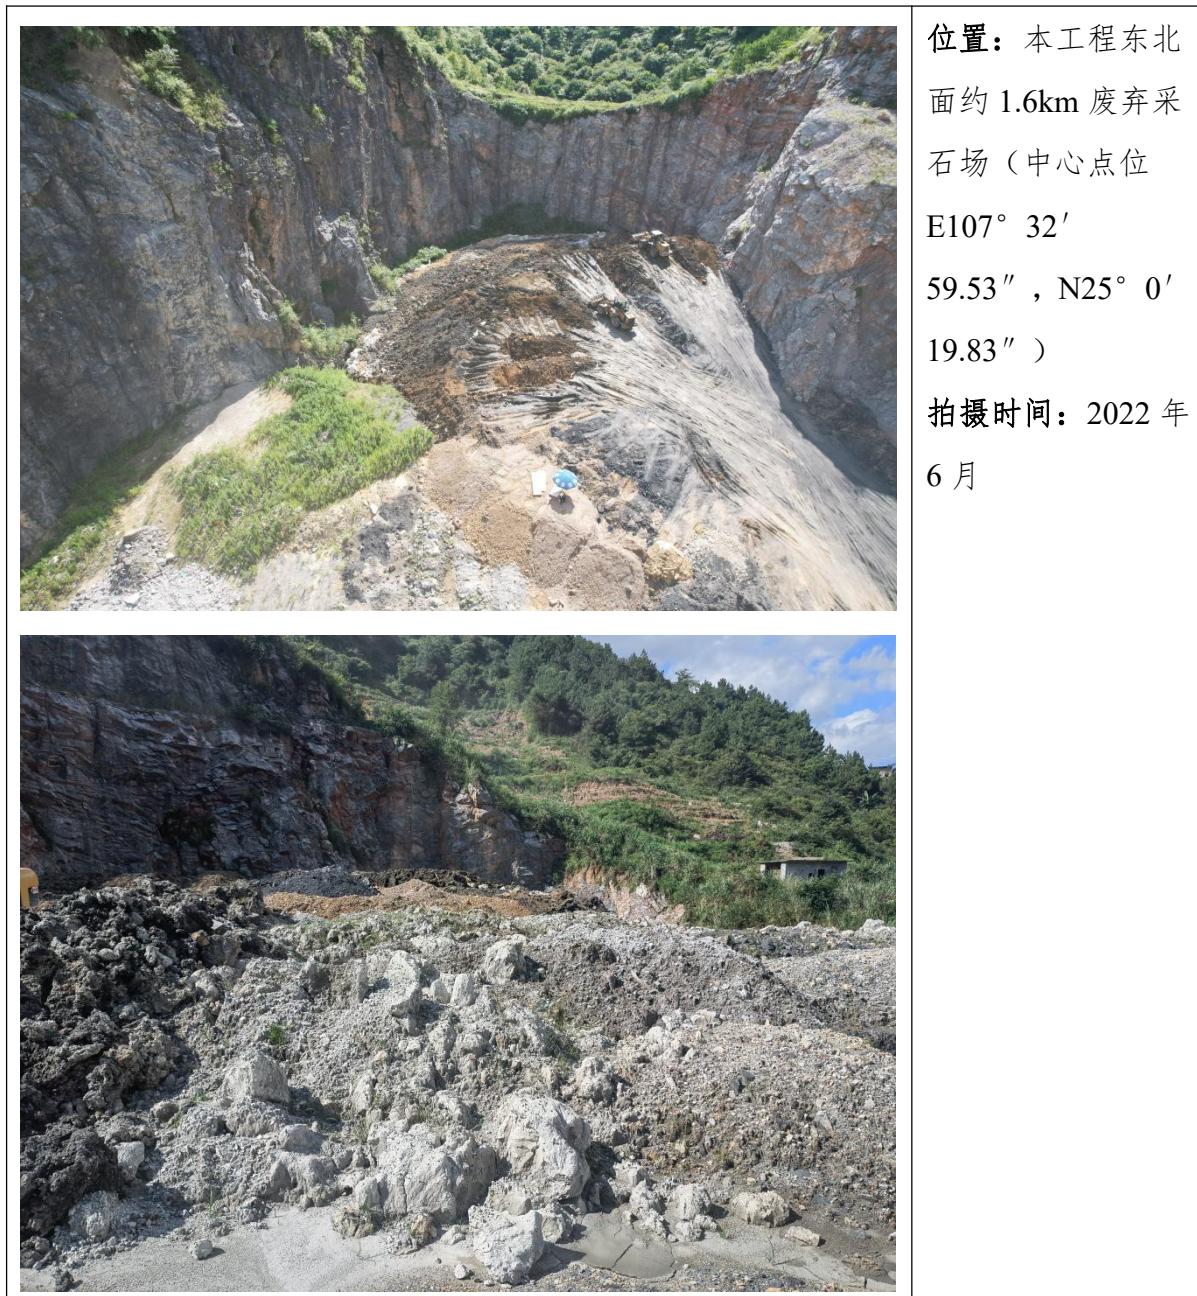
图 3.1-4 弃渣场现状

根据现场咨询建设单位和施工单位，本工程所产生的弃土与水土保持方案设计的不一致，主要有两个去向，本工程产生的弃土运往东面牛角路进行路基回填，故该弃土后续施工与本工程无关；本工程第二个去处为本工程东北面约 1.6km 废弃采石场（中心点位 E107° 32' 59.53"，N25° 0'

19.83"）。调查情况如下图 3.1-4 所示。

0.41hm²，弃土量约为 1.96 万 m³，堆高约为 6m。现场调查发现位于采石场的弃土无临时覆盖，堆高较高，遇降雨时容易造成水土流失。

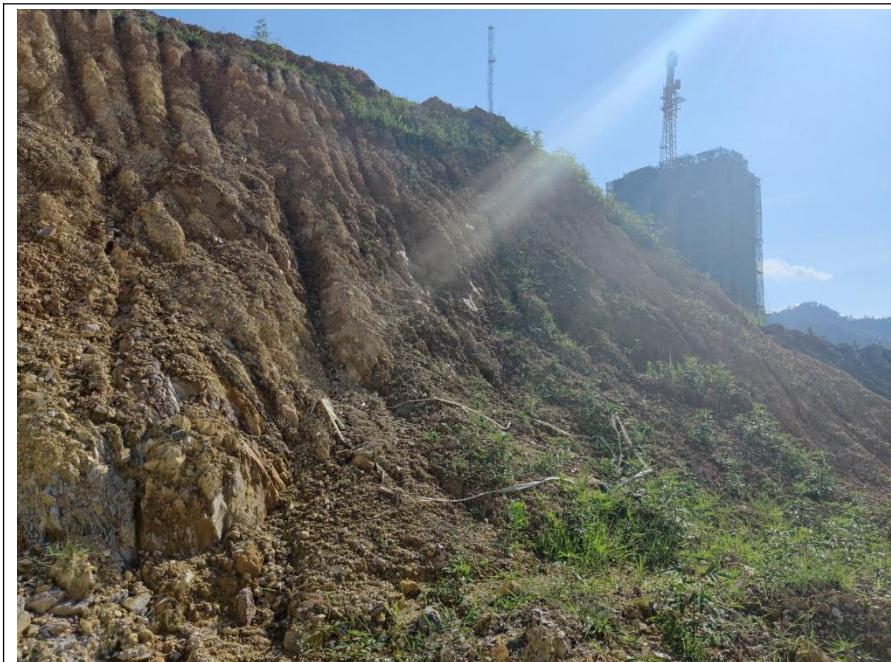
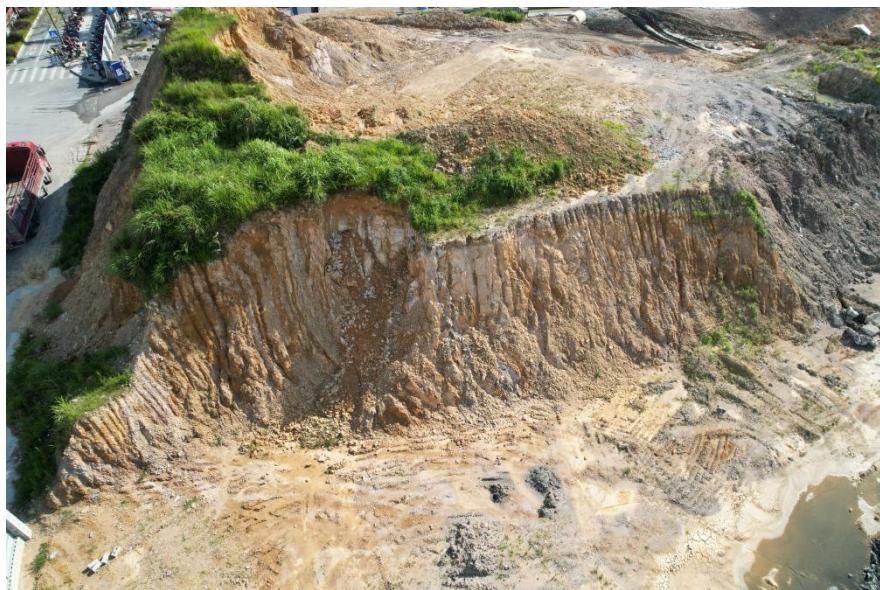
图 3.1-5 红线外边坡现状

截止至 2022 年 6 月，本工程西南侧与锦绣城项目相邻区域有一处现状高约 8m 的边坡，截止至 2022 年 6 月，本工程新增扰动边坡面积约为 0.33hm^2 ，累计扰动面积约为 0.33hm^2 。红线外边坡调查情况如下图 3.1-5 所示。

经过现场调查，本工程西南侧有一处边坡，由于距离本工程仅 10m，施工过程中难以避免扰动，该边坡坡面裸露，无临时覆盖、临时排水沟及配套沉沙池等措施，时下正值雨季，遇降雨时坡面容易被雨水直接冲刷，造成水土流失，同时可能影响到本工程的施工安全。

建议建设单位在后续工作中加强对该边坡的防护措施，如后续施工中暂未扰动到该坡面的情况下，在其坡面覆盖密目网措施进行临时防护，在其坡脚开挖临时排水沟及配套沉沙池等。

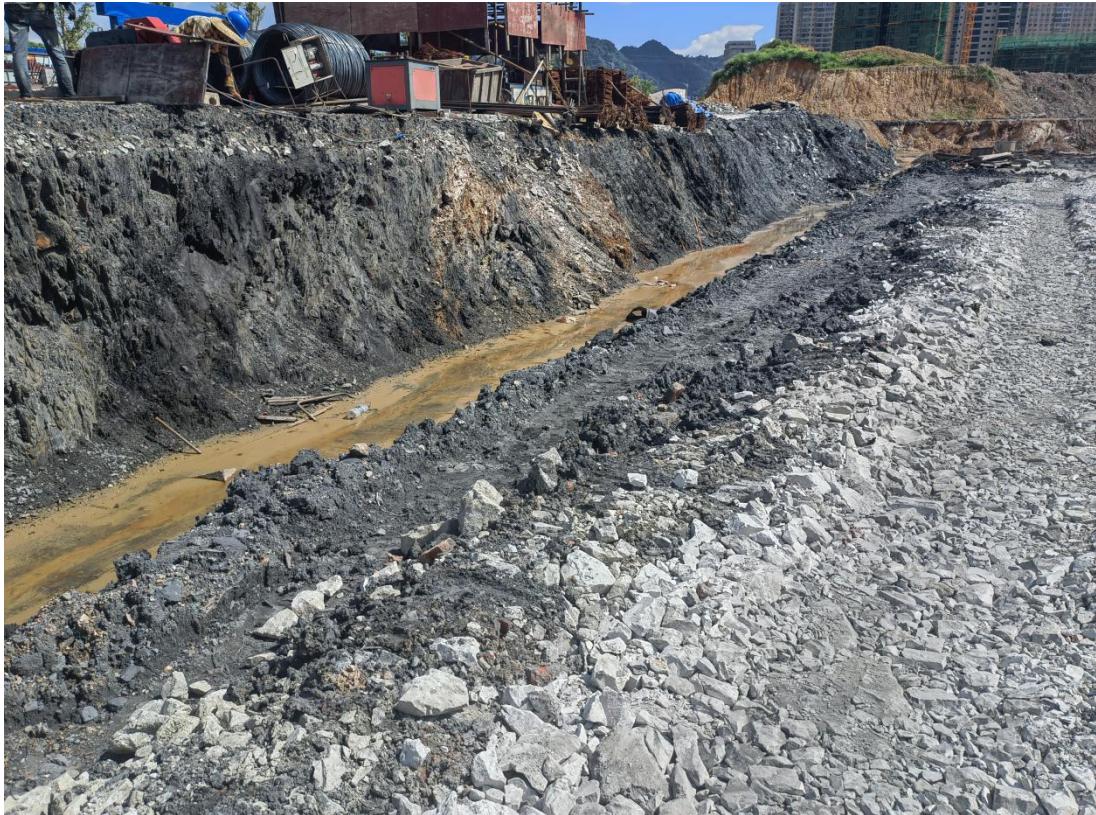
<p>主体工程区东侧临时排水设施</p>

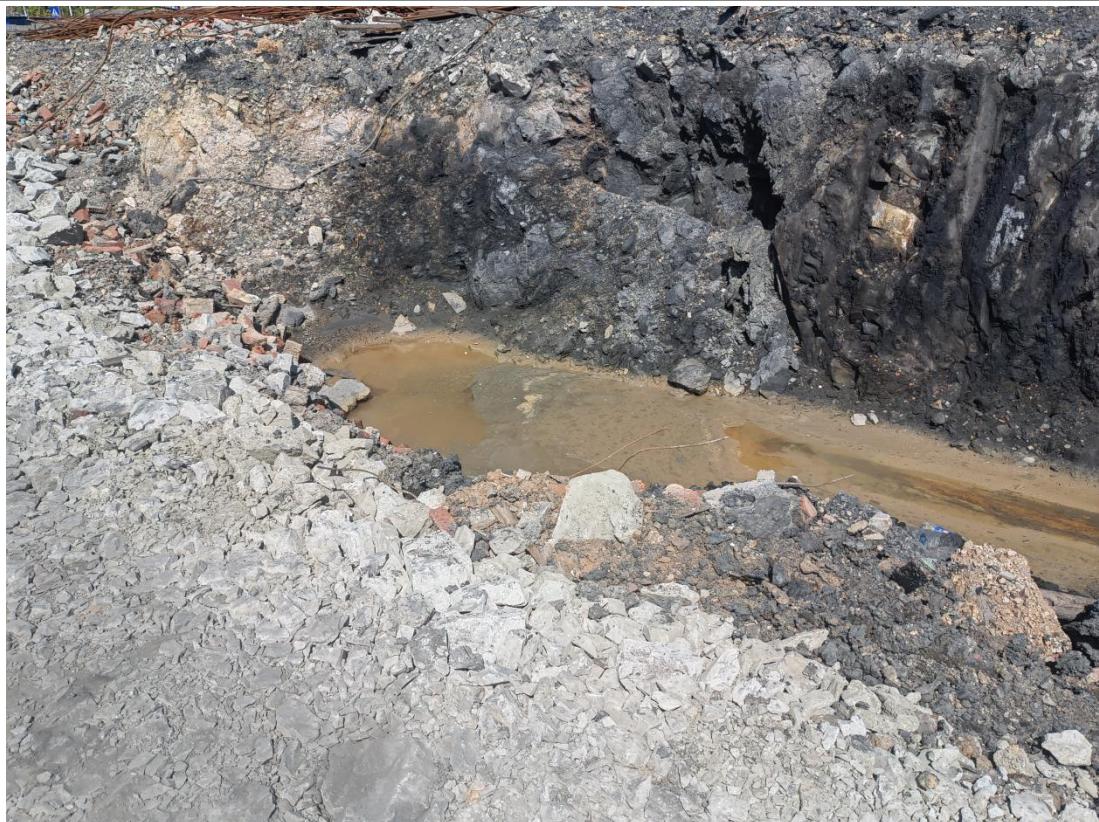
主体工程区东侧临时沉沙池设施

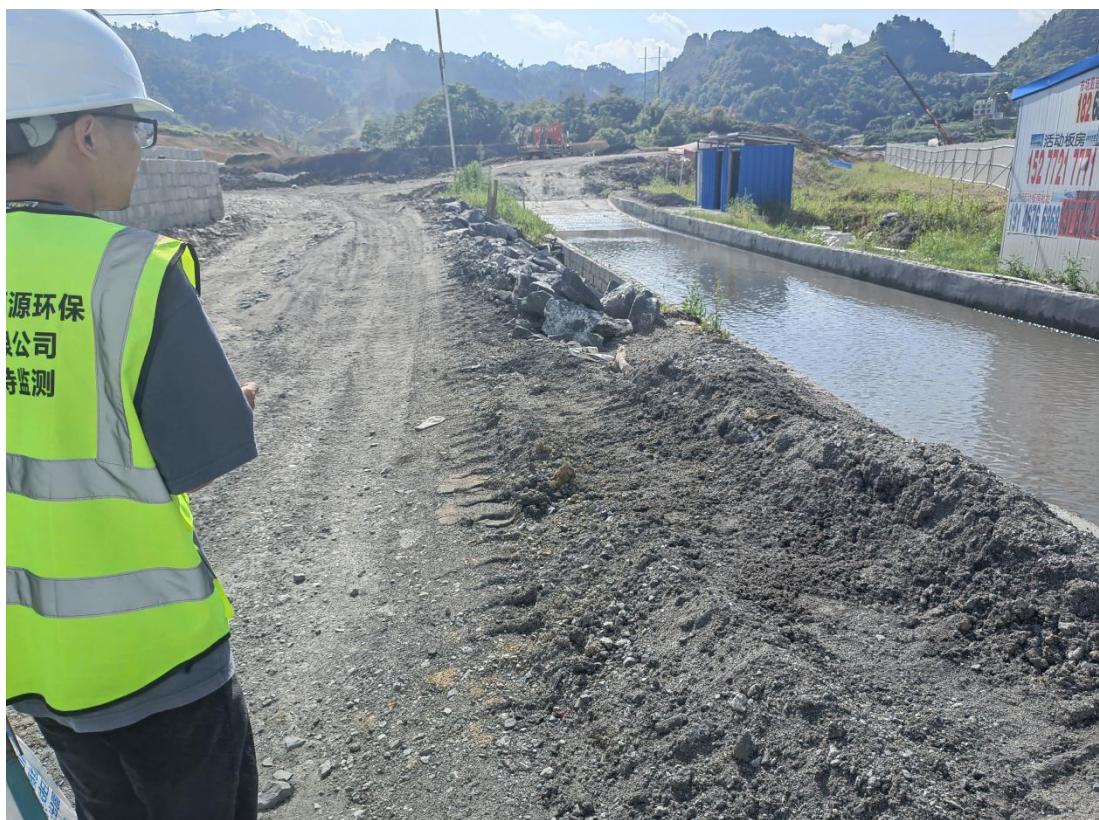
主体工程区出入口洗车池设施

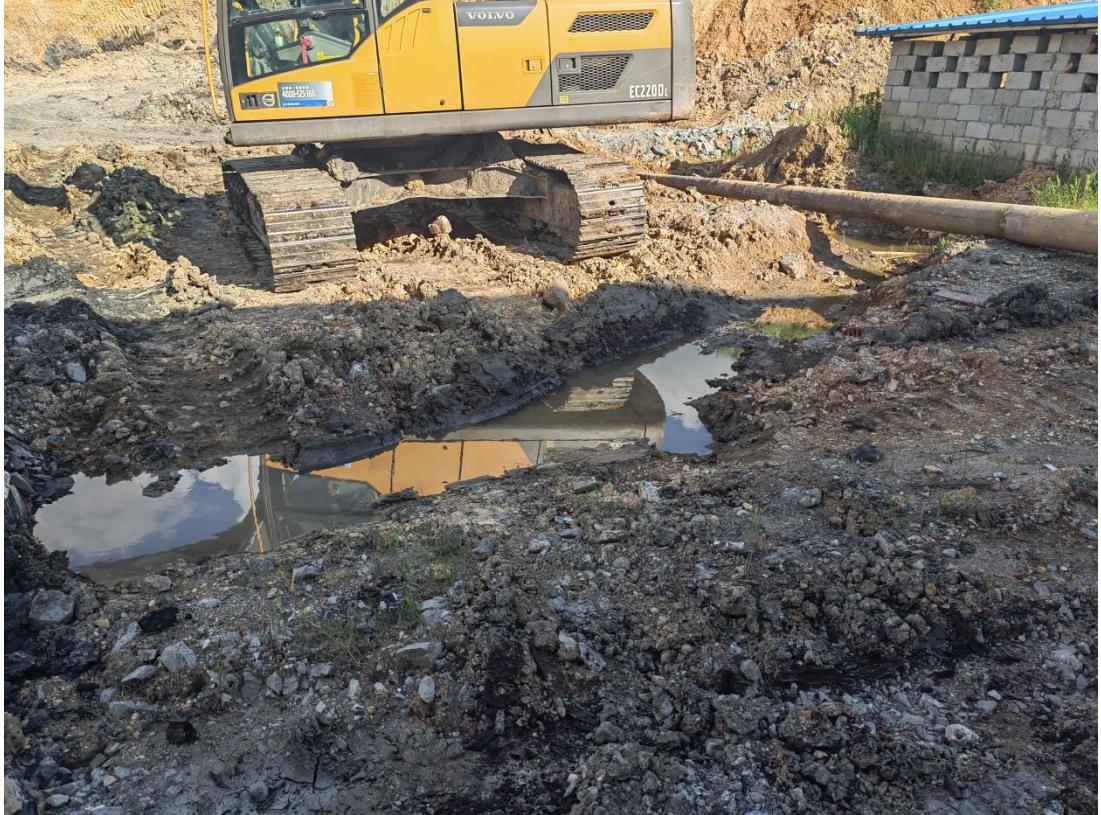
<p>施工生活区临时排水设施</p>

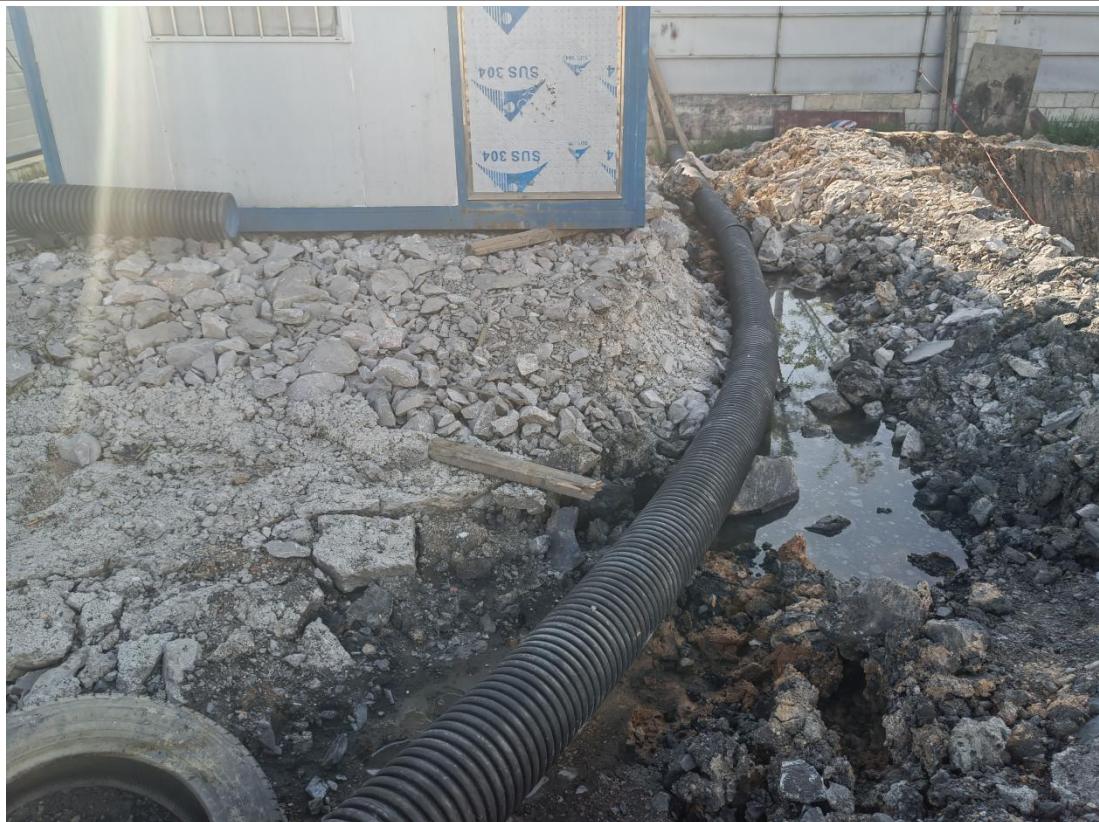
施工生活区临时排水设施

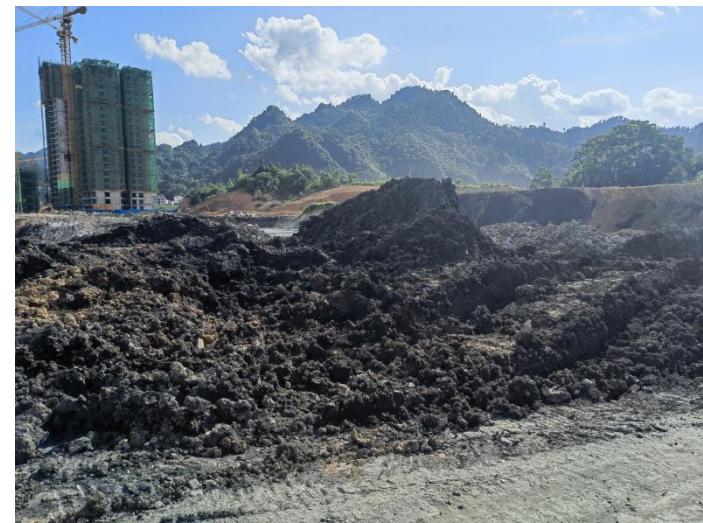
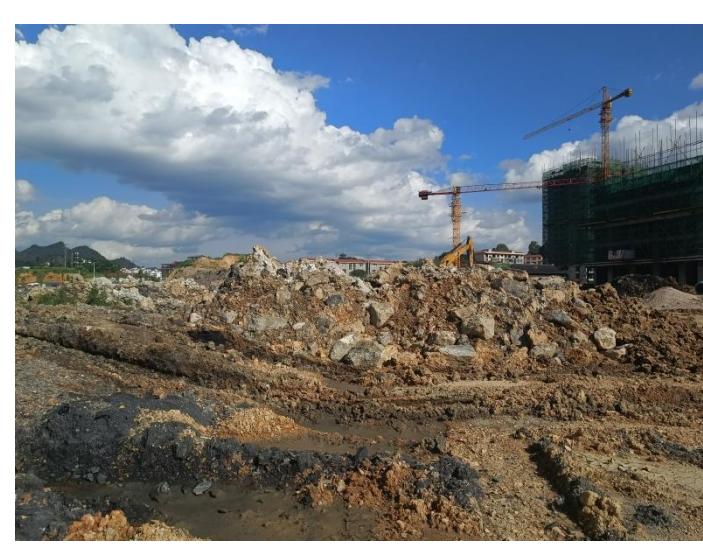
<p>位置: 主体工程区</p> <p>问题: 该区域临时堆土裸露，无临时覆盖，无临时排水沟。本季度处于雨季，遇到降雨时土石方容易被雨水直接冲刷，导致水土流失。</p> <p>建议: 后续施工中，将该区域的临时堆土集中堆放到临时堆土场区进行防护，避免遇上降雨被雨水冲刷散落至周围。</p>

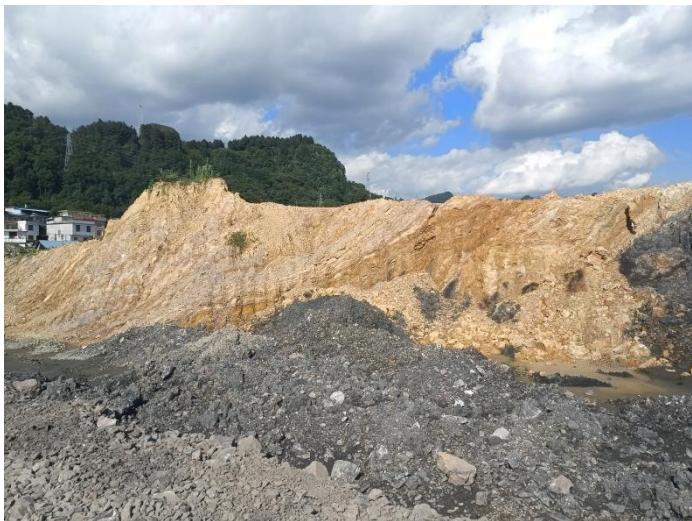
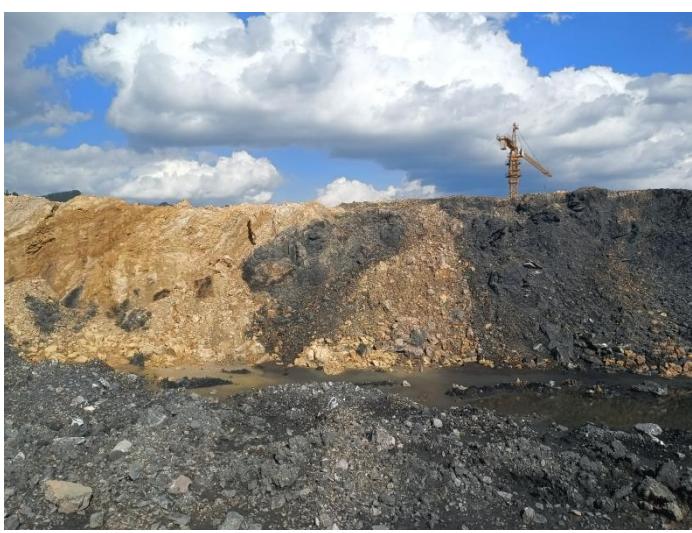
位置：主体工程区

问题：该区域施工过程中已形成边坡，边坡坡面无临时覆盖，坡脚未设置排水沟，遇降雨时边坡坡面容易被雨水直接冲刷，造成水土流失，影响工程安全。

建议：后续施工中加强该区域的临时防护，如在降雨前覆盖密目网和在坡脚开挖临时排水沟，避免在后续施工中雨水冲刷边坡坡面，造成水土流失。

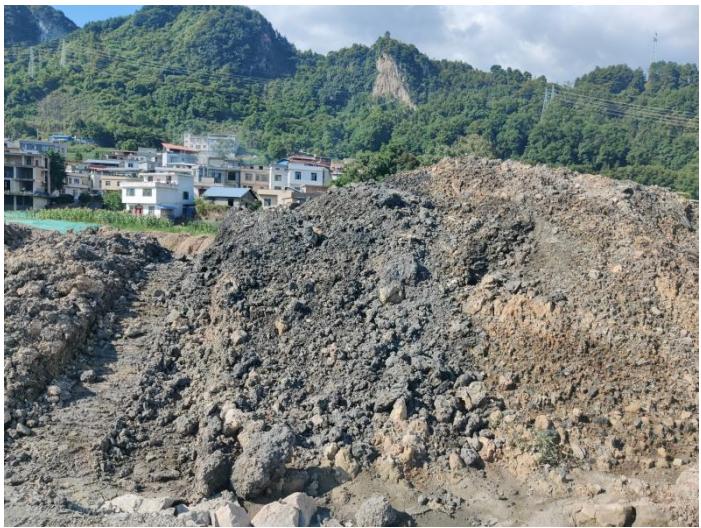
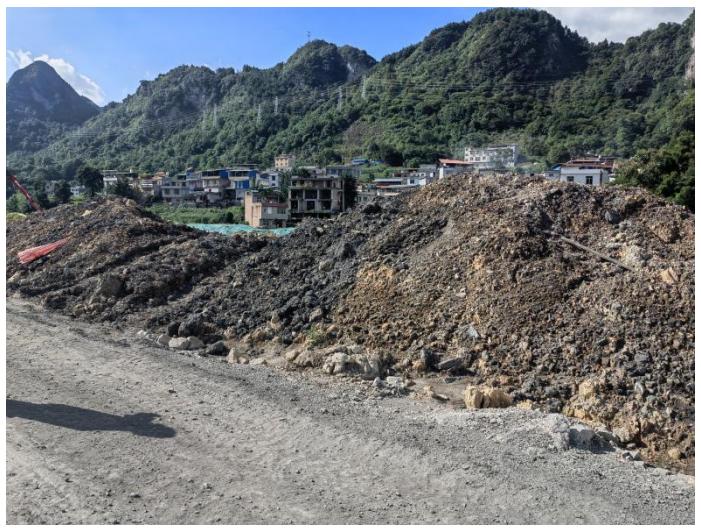
位置: 主体工程区内的临时堆土场

问题: 该处临时堆土无临时覆盖和临时拦挡，雨季期间容易被雨水冲刷，流失到附近区域，造成道路污染。

建议: 降雨前及时对不扰动的临时堆土及时采取临时覆盖和临时拦挡措施，避免降雨时雨水对临时堆土的直接冲刷。

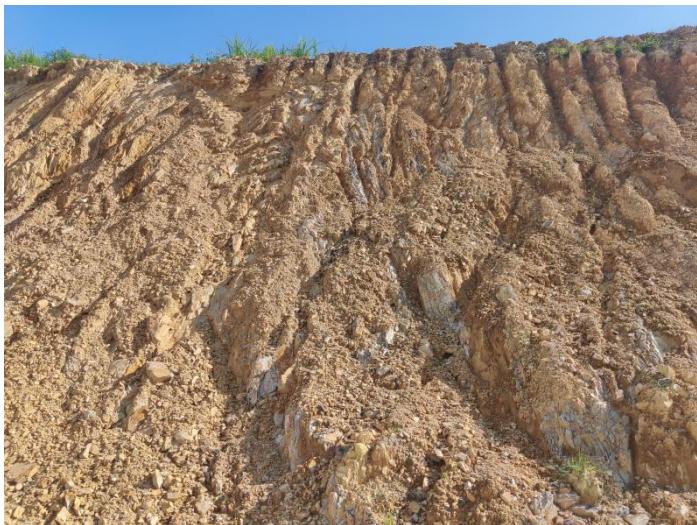
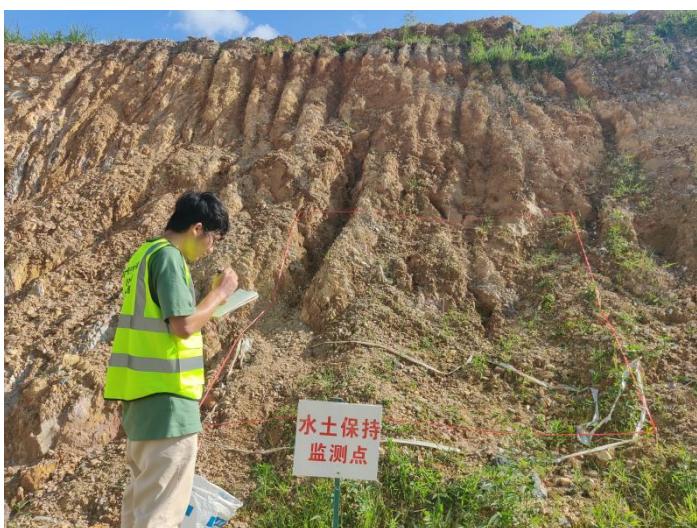
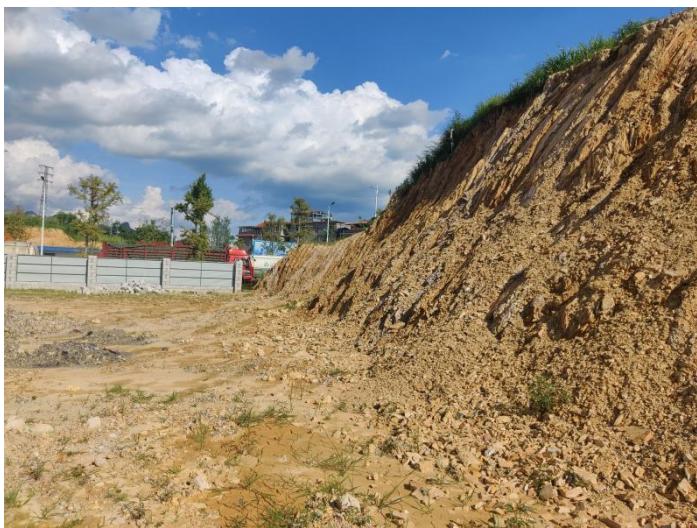
位置: 红线外边坡

问题: 该处边坡无临时覆盖措施，遇降雨时容易被雨水冲刷，造成水土流失。

建议: 降雨前及时对该边坡进行防护，如在起坡面撒播草籽，降雨前对坡面进行临时覆盖。

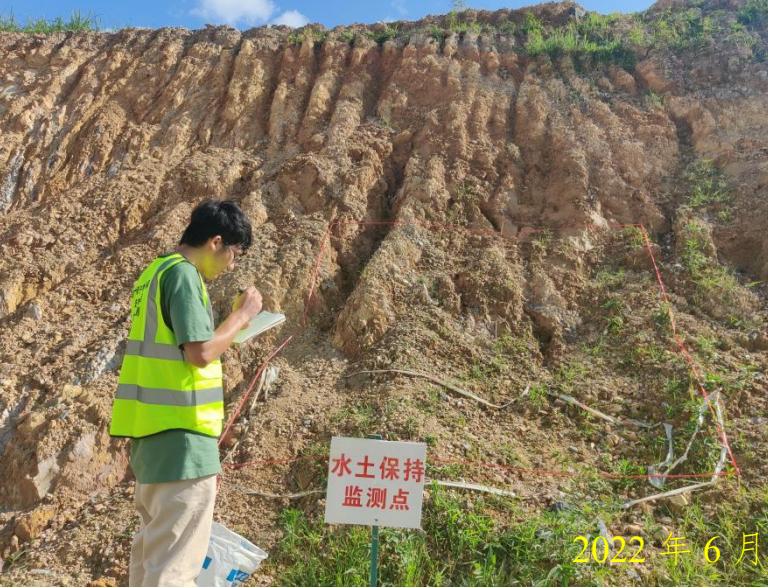
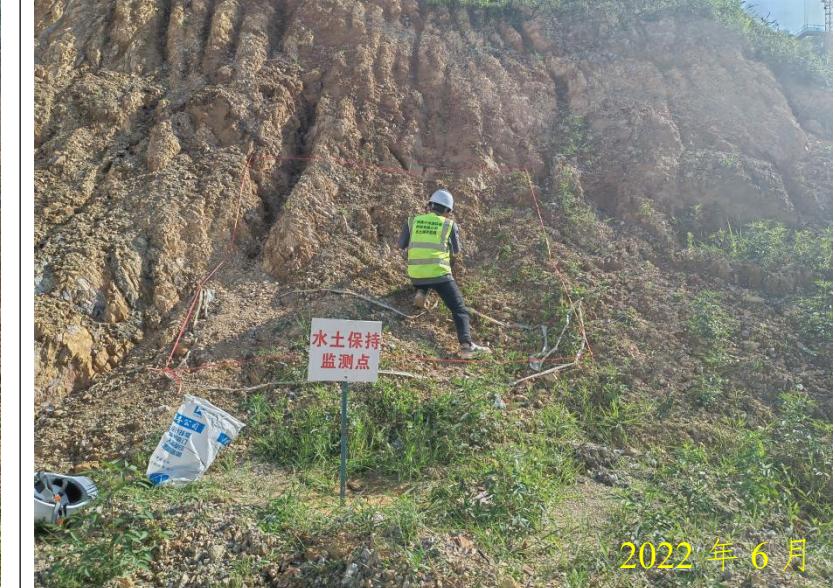
侵蚀沟特征说明（附照片）

填表说明	填表时间为 2022 年 6 月 24 日，经过测量，监测点面积约为 $10m^2$ ，监测区坡度为 51° 。	
填表人		审核人
