南丹县综合交易市场工程

# 水土保持监测季度报告

(2022 年第 3 季度)

监测单位：广西南宁师源环保科技有限公司

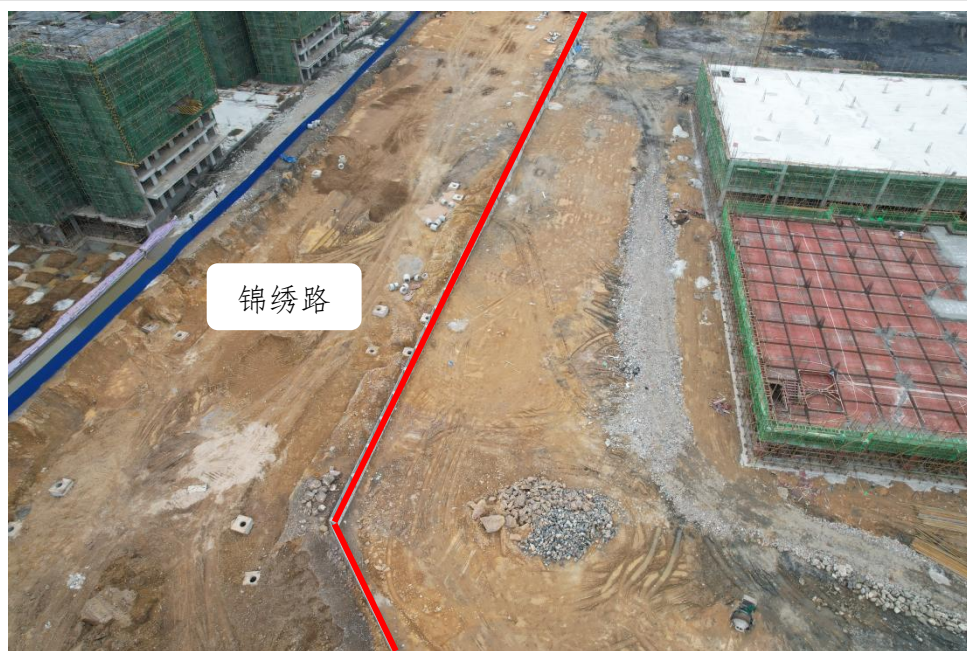
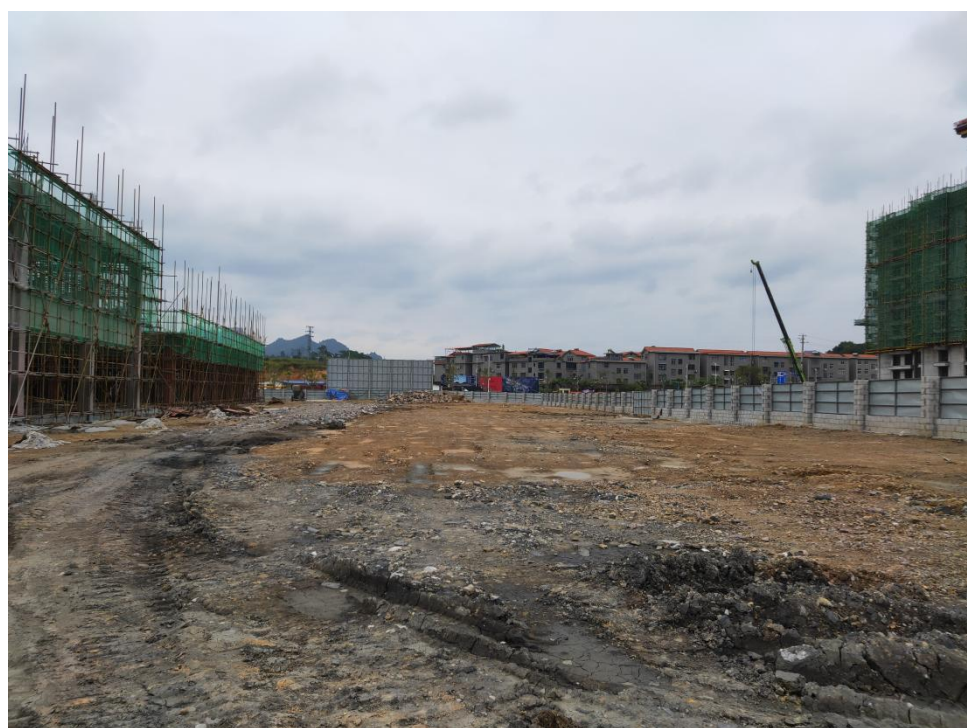
位置：主体工程  
区西南侧扰动  
现状

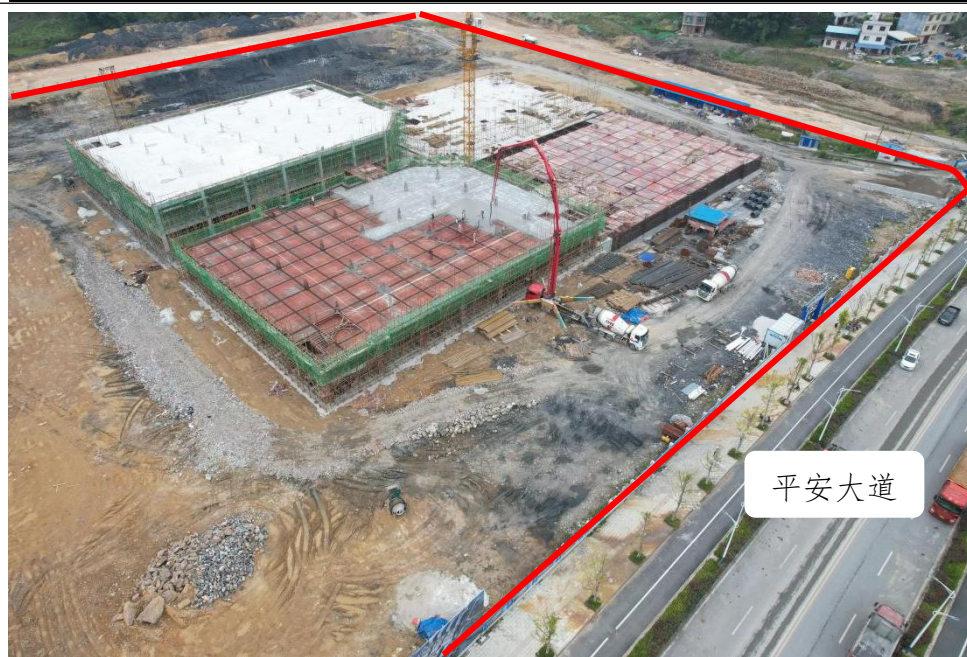
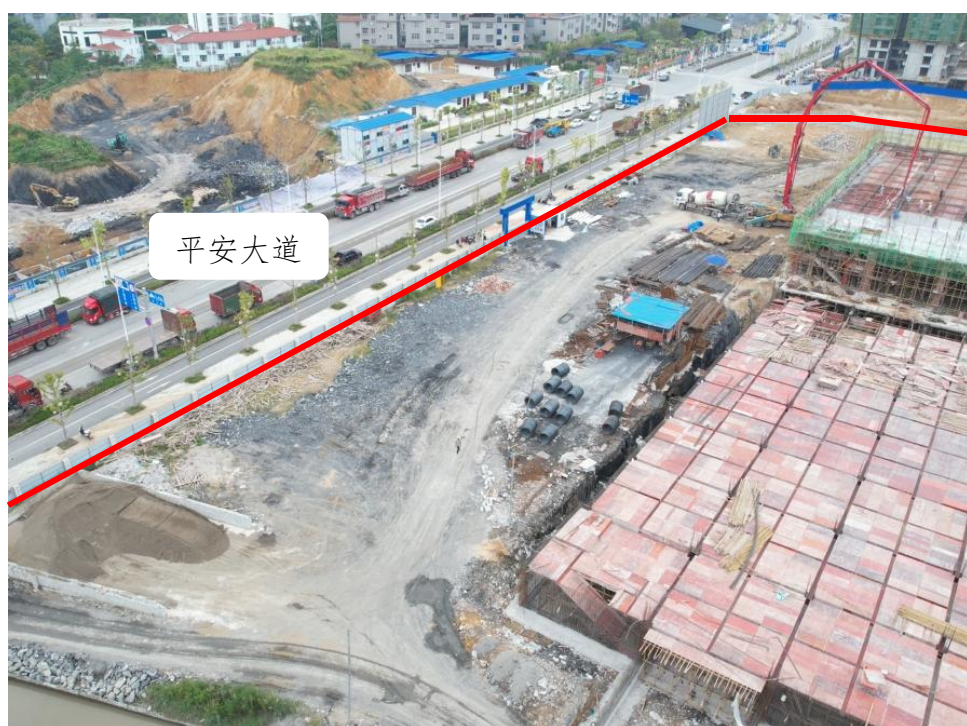
位置：主体工程  
区东南侧扰动  
现状

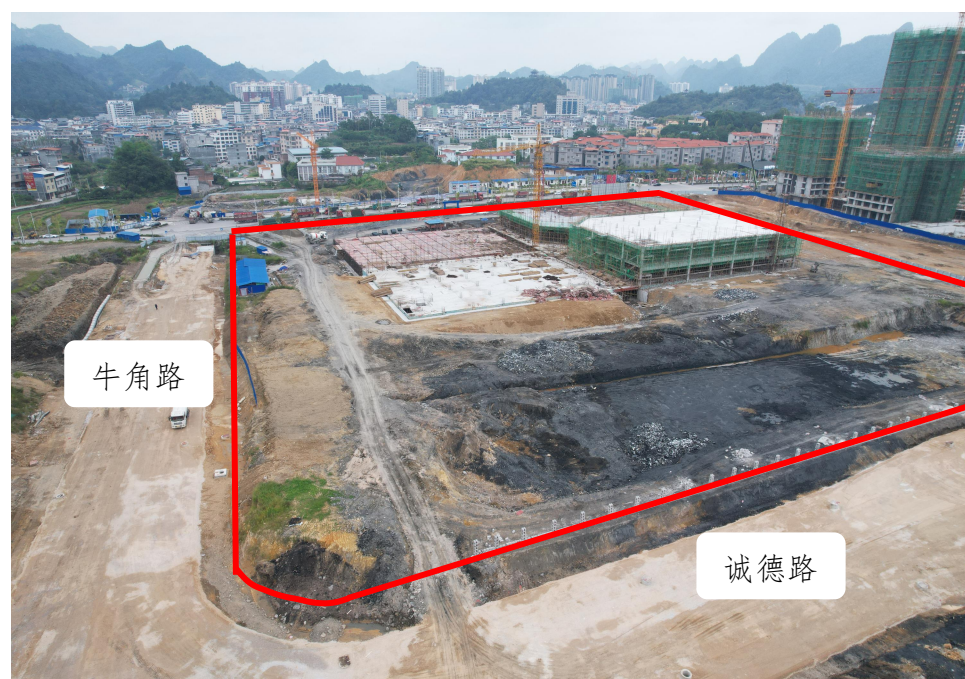
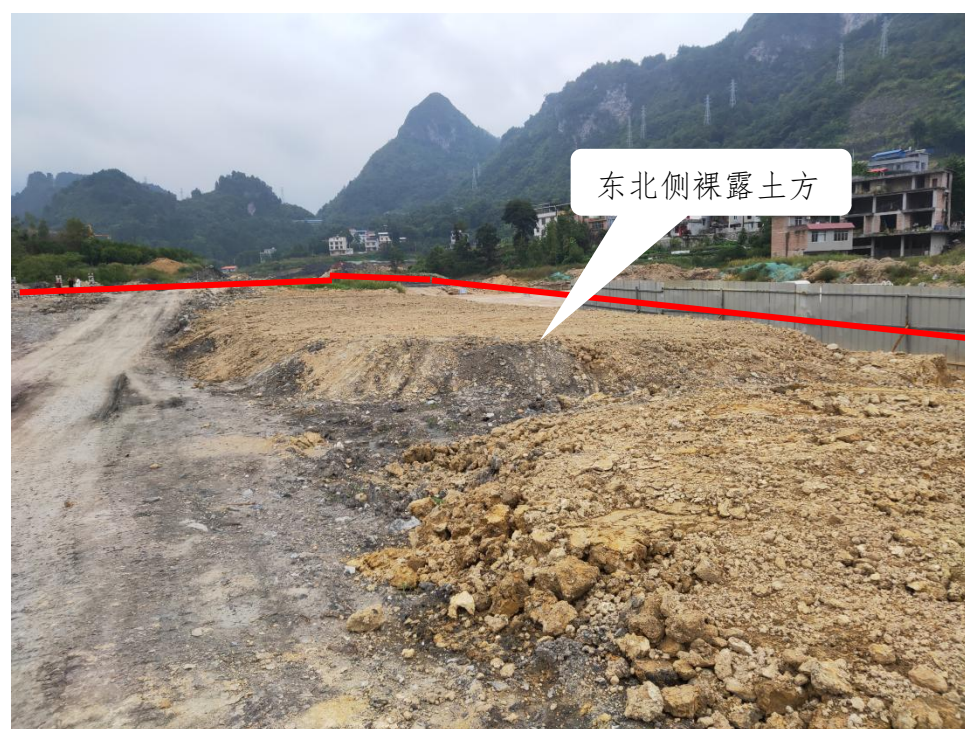
位置：主体工程  
区东北侧、西北  
侧扰动现状  
拍摄时间：2022  
年 9 月

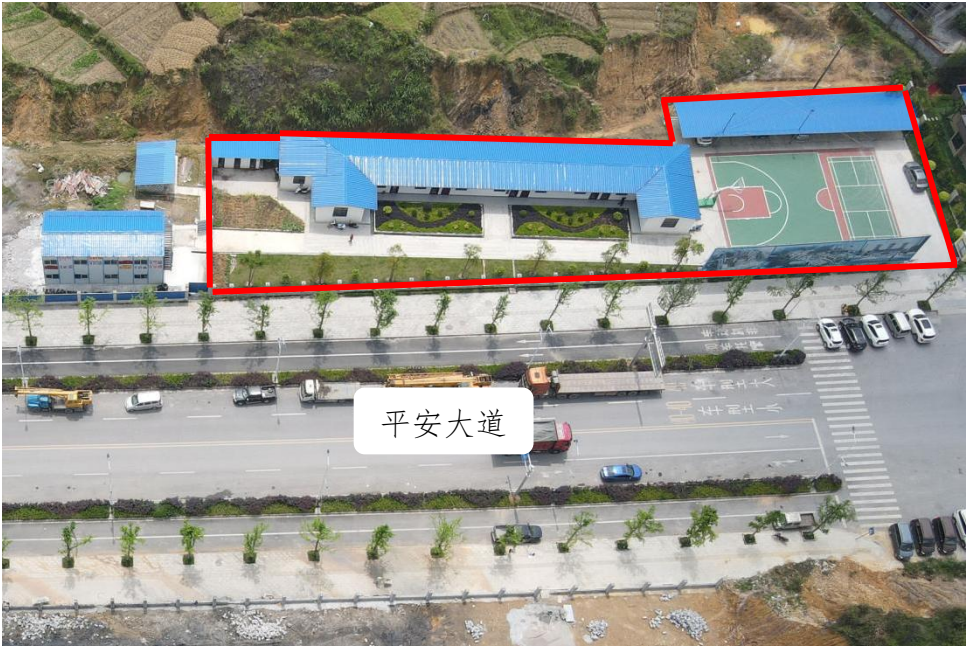
| | <p>位置: 1#施工营地区整体扰动现状</p> <p>拍摄时间: 2022年9月</p> |

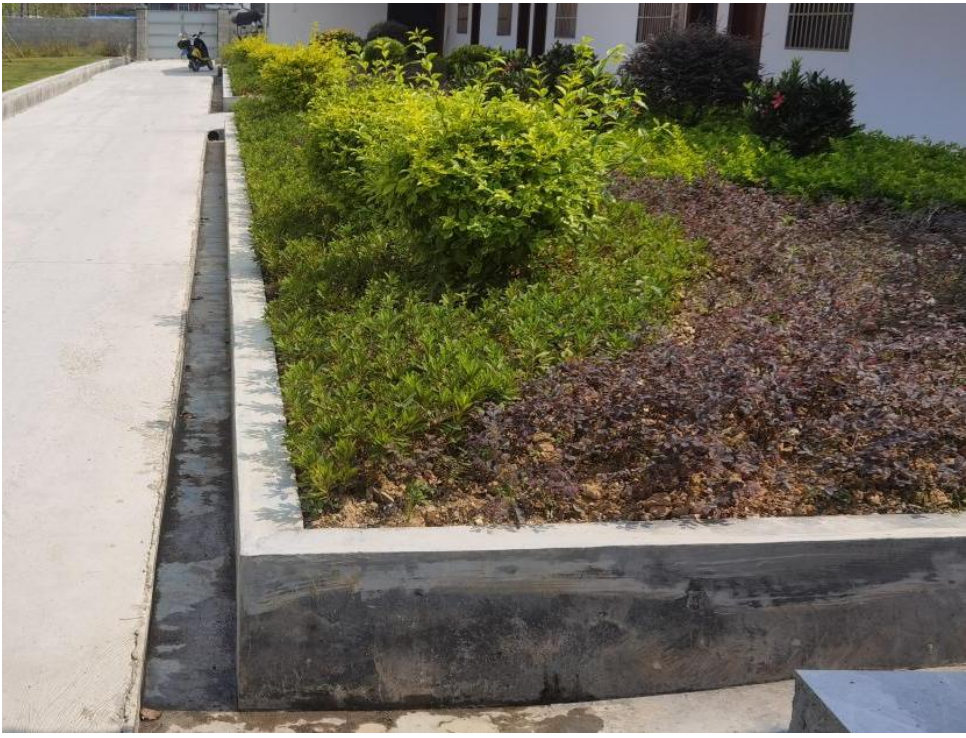
| | <p>位置: 1#施工营地区绿化区域及临时排水沟现状</p> <p>拍摄时间: 2022年9月</p> |

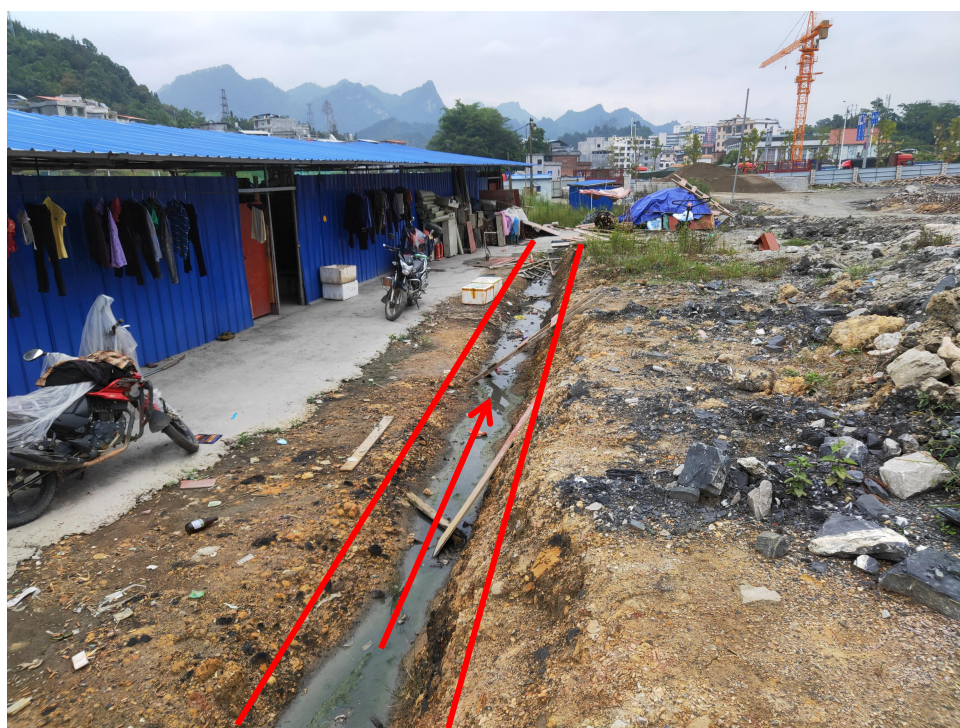
位置：2#施工营  
地区现状

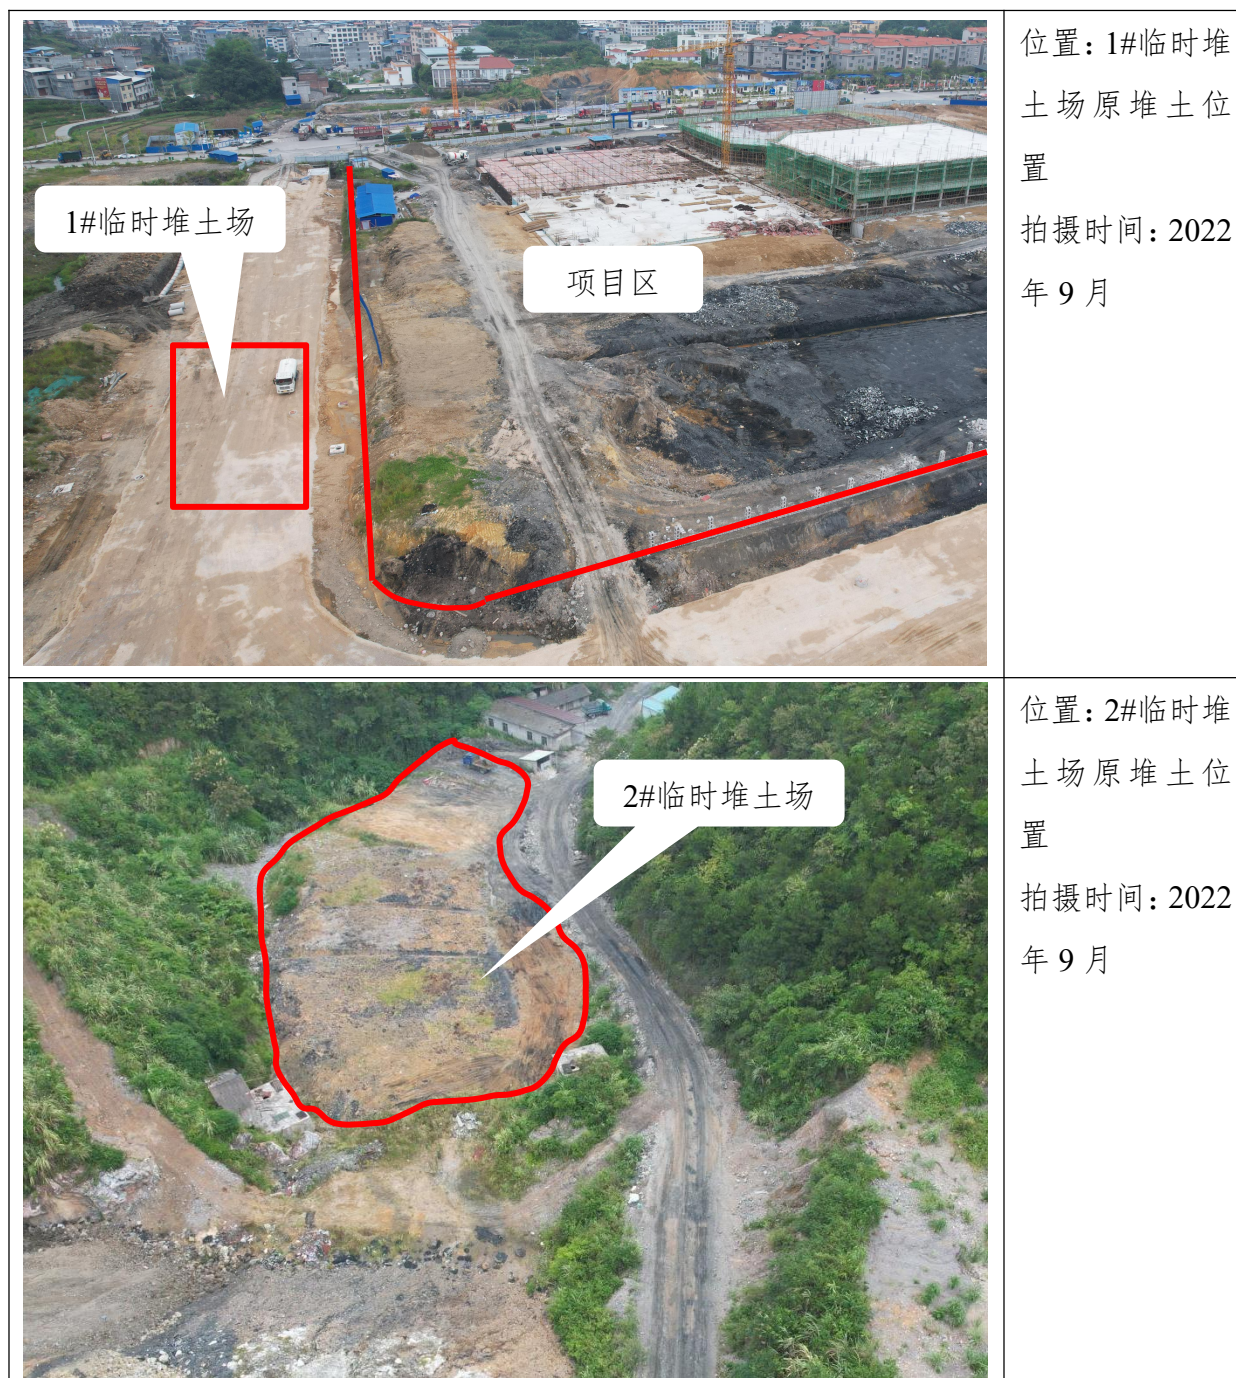
图 3.1-3: 临时堆土场场地照片:

| 序号 | 行政区 | 位置 | 中心坐标 | 占地面积<br>(hm <sup>2</sup> ) | 最大堆<br>高<br>(m) | 临时堆放量（万<br>m <sup>3</sup> ） | | 水土保持措施 | 问题及隐患 |
|---|---|---|---|---|---|---|---|---|---|
| 1# | 河池市南丹县 | 红线外东北侧 | E107.54301088°<br>，<br>N24.99347457° | 0.15 | 3.5 | 0.00 | 0.31 | 堆土期间无水土保持措施布设 | 已归还用地，该项目正进行施工建设 |
| 2# | | 南丹县城关镇车马社区浪拢山 | E107.551061976°<br>，<br>N25.005495979° | 0.34 | 7.0 | 0.00 | 1.86 | 堆土期间无水土保持措施布设 | 已归还用地，该项目正进行场地平整 |

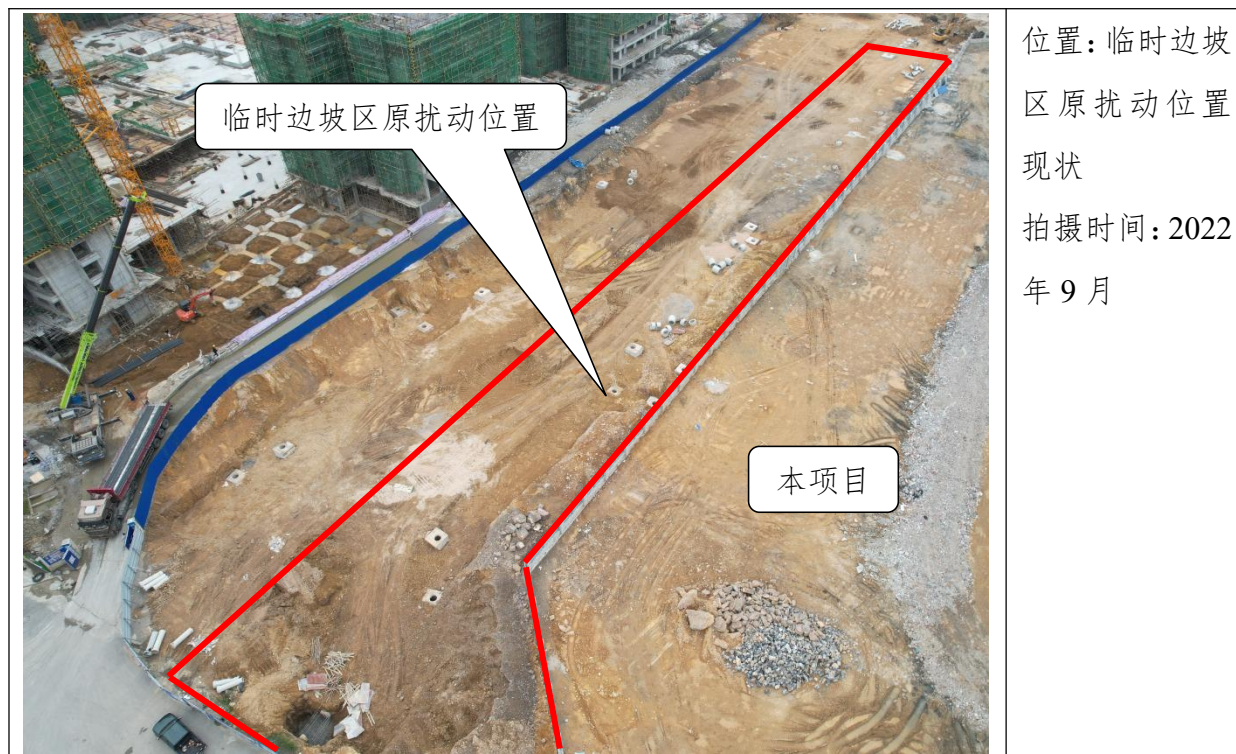
图 3.1-4：临时边坡区场地照片：

本项目先于西南侧锦绣路施工建设,项目施工期间与西南侧开挖形成高约 0.3~8.0m 的挖方边坡,边坡位于项目红线外,边坡占地面积  $0.33\text{hm}^2$ 。根据现场调查监测,本季度监测进场时,西南侧锦绣路已开工建设,场地已进行场地平整,挖方边坡已不存在,因此,后续将不对临时边坡区进行

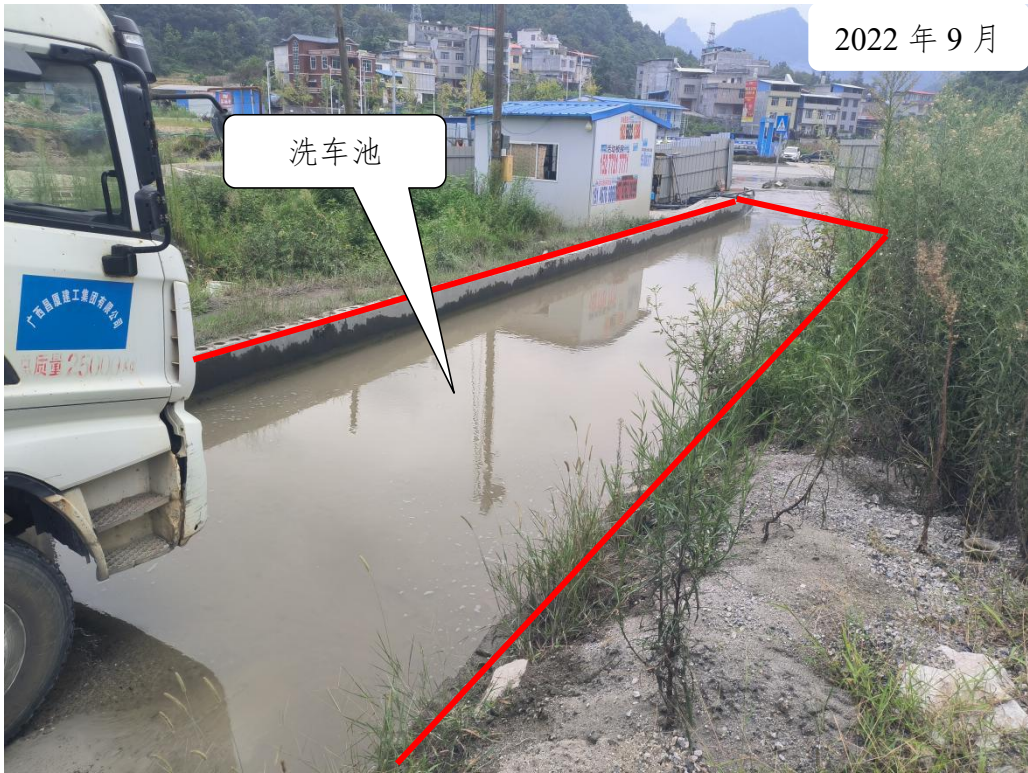
| 主体工程区 | |
|---|---|
| 现状水土保持措施 | 现阶段主体工程区内正在进行建构筑物建设阶段，除建构筑物外，其余地表大多处于裸露状态，现阶段处于水土流失易发阶段。主体工程区施工前期已进行表土剥离，并在土方运出入口处设置有洗车池。截止 2022 年 9 月底，本季度主体工程区无新增水土保持措施。 |

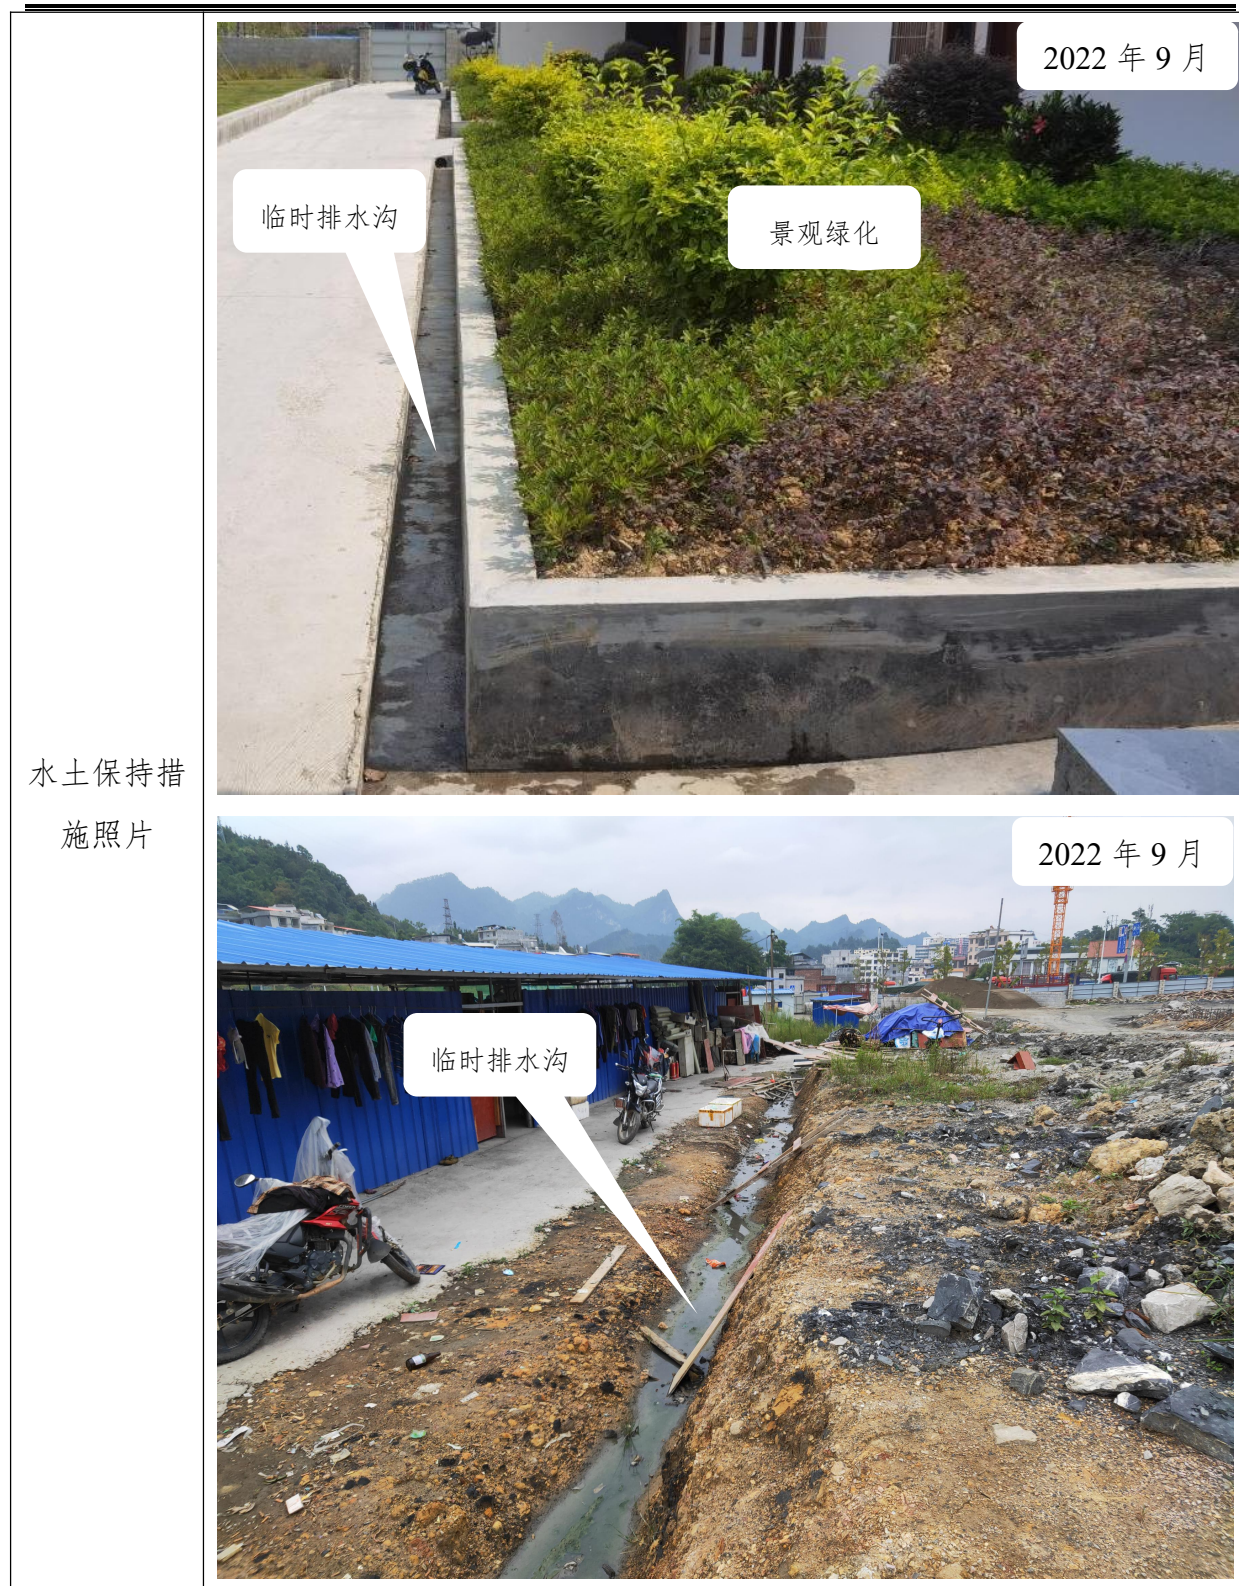
| 主体工程区 | |
|---|---|
| 现状水土保持措施 | 根据监测结果，1#施工营地现状已进行景观绿化，绿化前进行绿化覆土，在场区内已布设有临时排水沉沙；2#施工营地区在周边已布设有临时排水沟。截止 2022 年 9 月底，本季度施工营地区无新增水土保持措施，现状已有的临时排水沟排水效果较好。 |

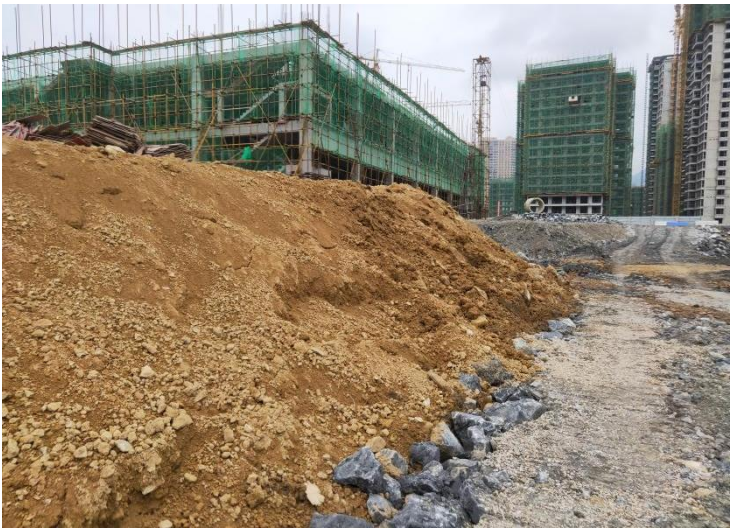
| | <p><b>位置：</b>主体工程区中部</p> <p><b>问题：</b>土方处于裸露状态，无临时覆盖措施，遇降雨时容易造成水土流失。</p> <p><b>建议：</b>建议遇降雨前对裸露土方采用密目网进行临时覆盖，避免或减少施工时的水土流失。</p> |

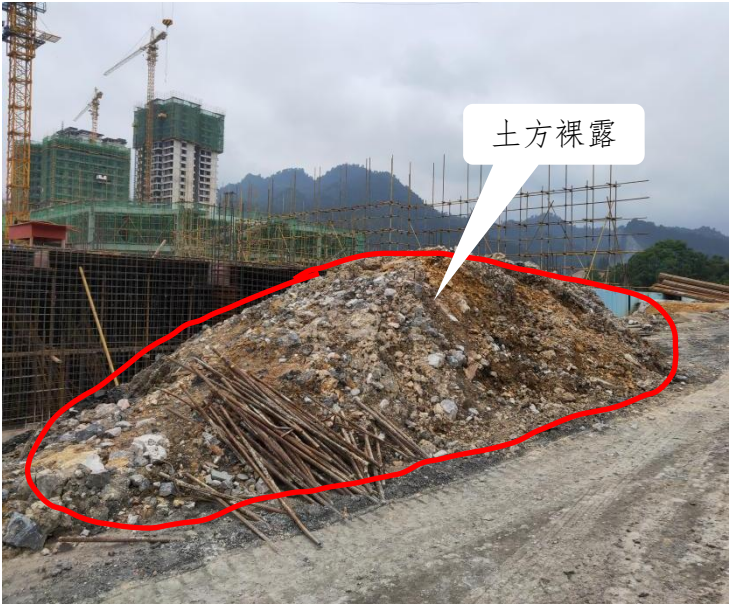
| | <p><b>位置：</b>主体工程区东北侧</p> <p><b>问题：</b>土方处于裸露状态，无临时覆盖措施，遇降雨时容易造成水土流失。</p> <p><b>建议：</b>建议遇降雨前对裸露土方采用密目网进行临时覆盖，避免或减少施工时的水土流失。</p> |
