南丹县丹泉小镇丹泉文化旅游创业园项目

# 水土保持监测季度报告

(2022 年第 3 季度)

监测单位：广西南宁师源环保科技有限公司

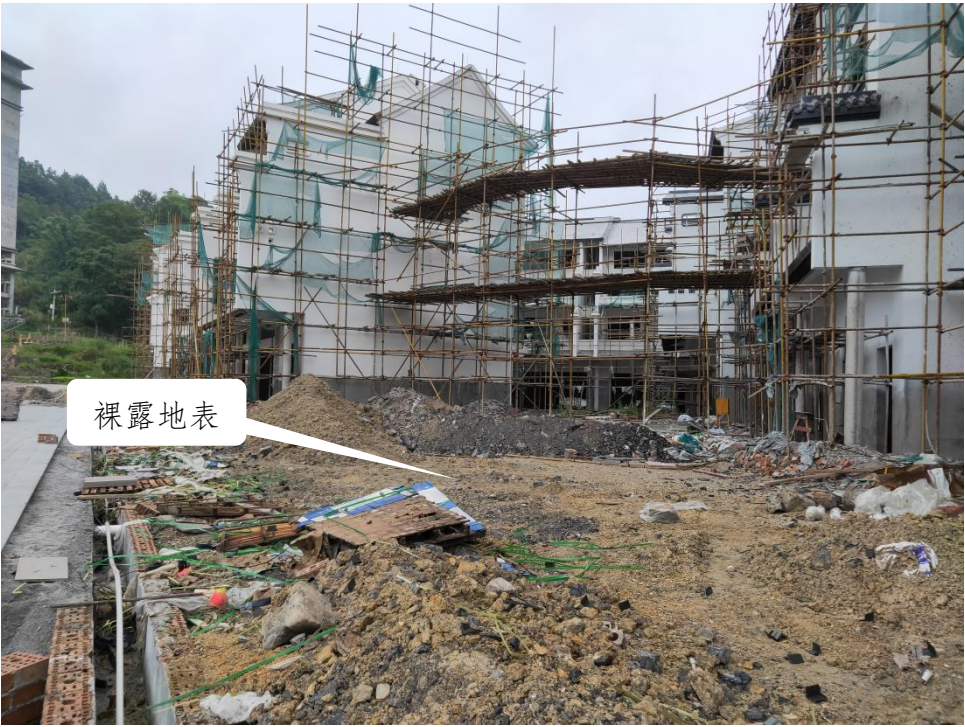
| | <p>位置：主体工程区东侧 2 组团，建构物建设现状</p> <p>拍摄时间：2022 年 9 月</p> |

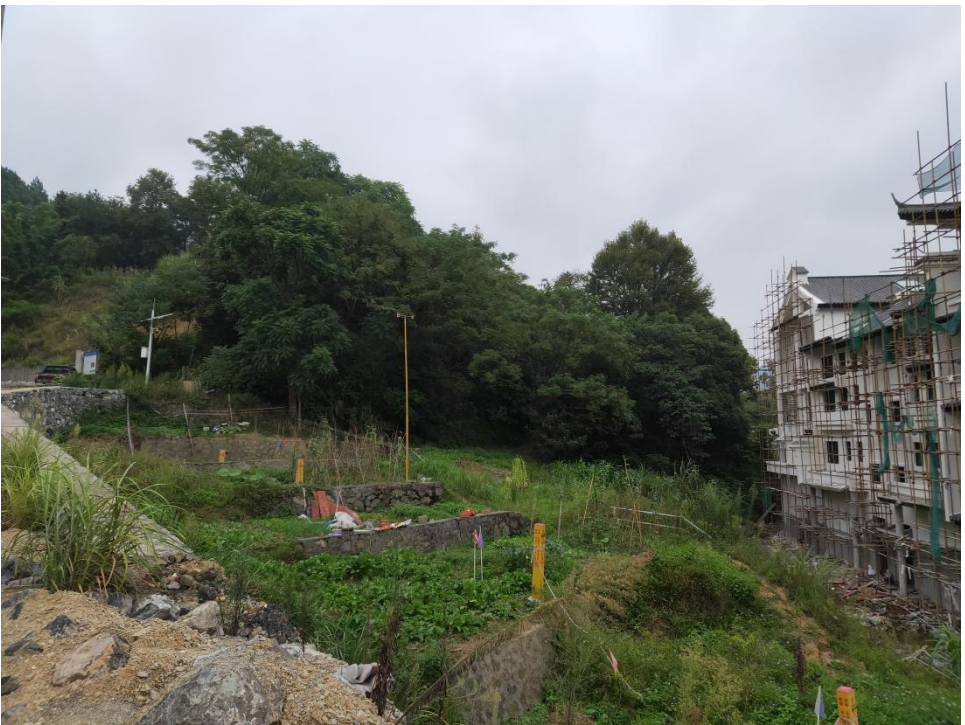
| | <p>位置：主体工程区 2 组团西侧，未扰动区域现状</p> <p>拍摄时间：2022 年 9 月</p> |

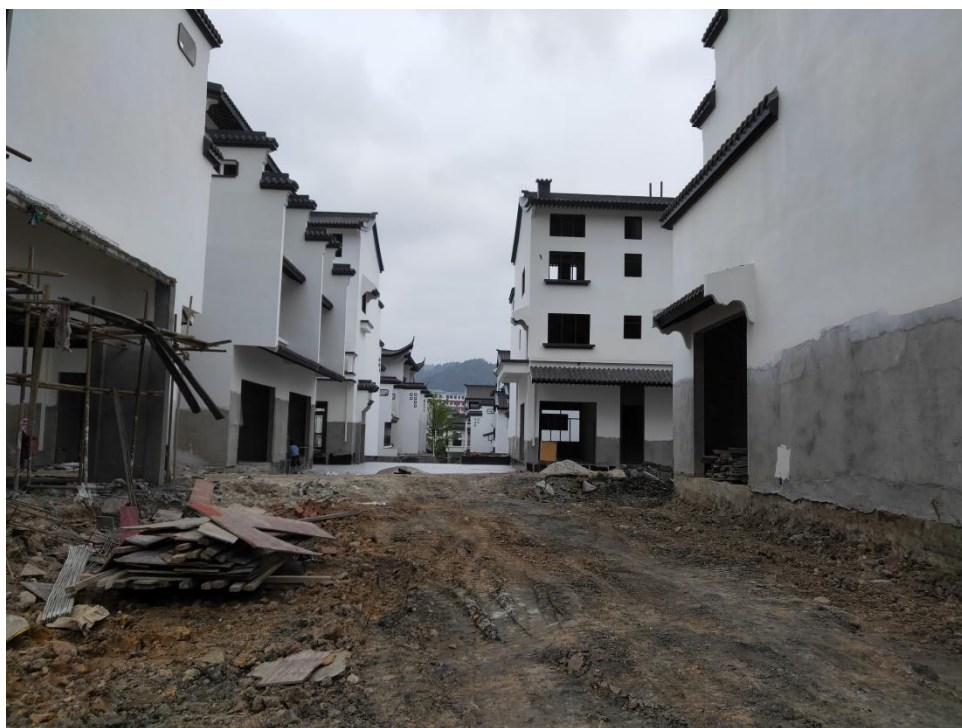
位置：主体工程  
区南侧1组团，  
建构筑物建设  
现状

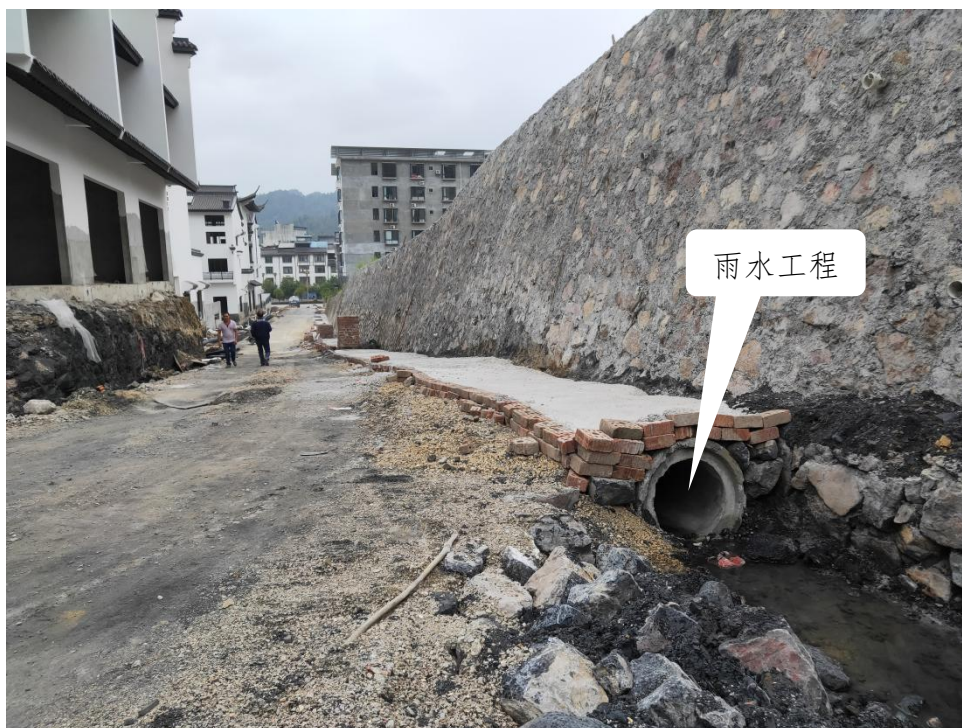
位置：主体工程  
区1组团南侧，  
场区道路现状

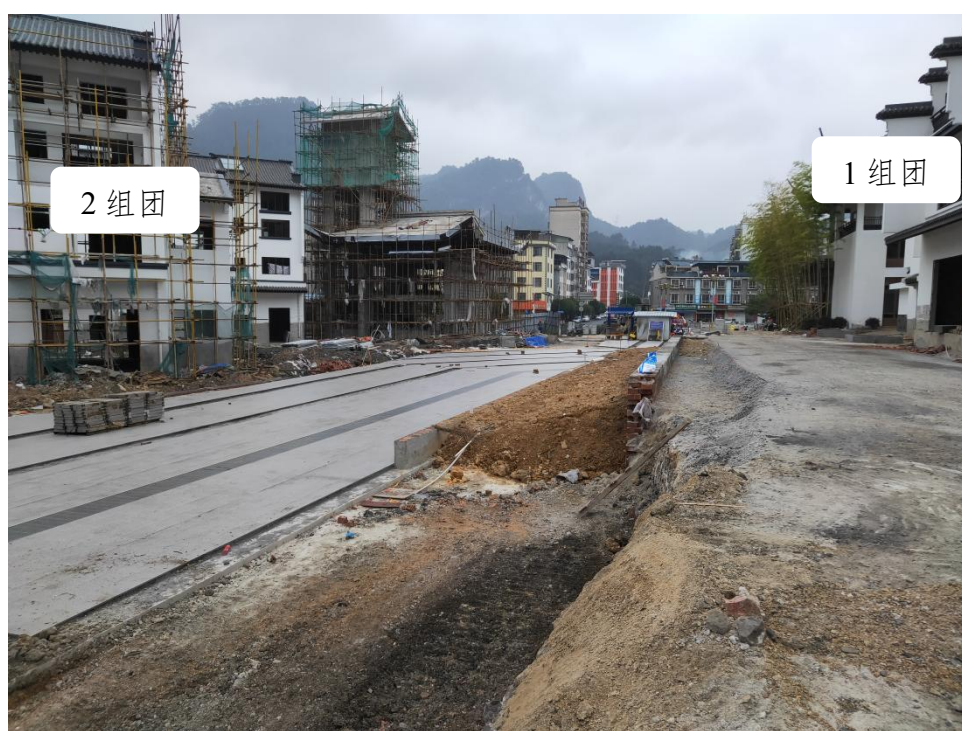
位置：主体工程  
区中部，入口广  
场扰动现状  
拍摄时间：2022  
年 9 月

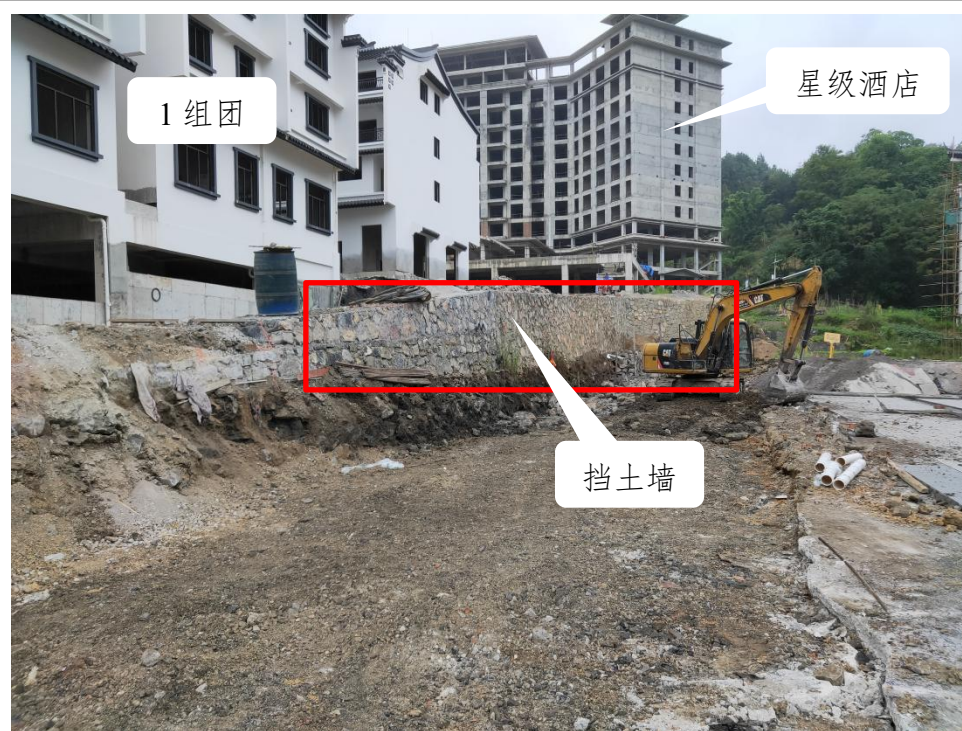
位置：主体工程  
区中部施工现  
状  
拍摄时间：2022  
年 9 月

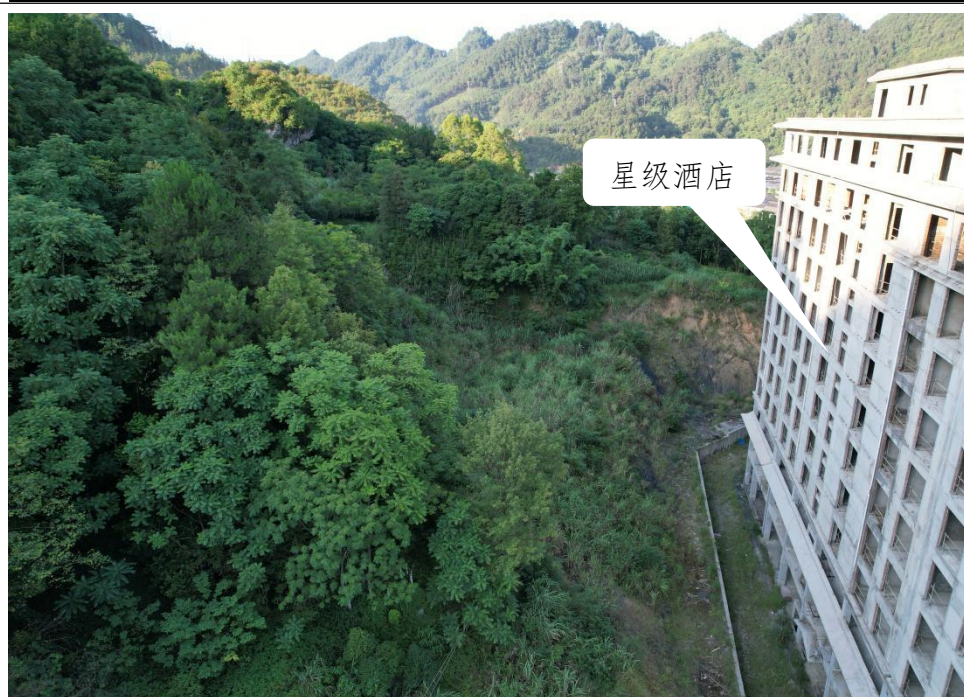
位置：主体工程区中部，星级酒店北侧原地貌现状

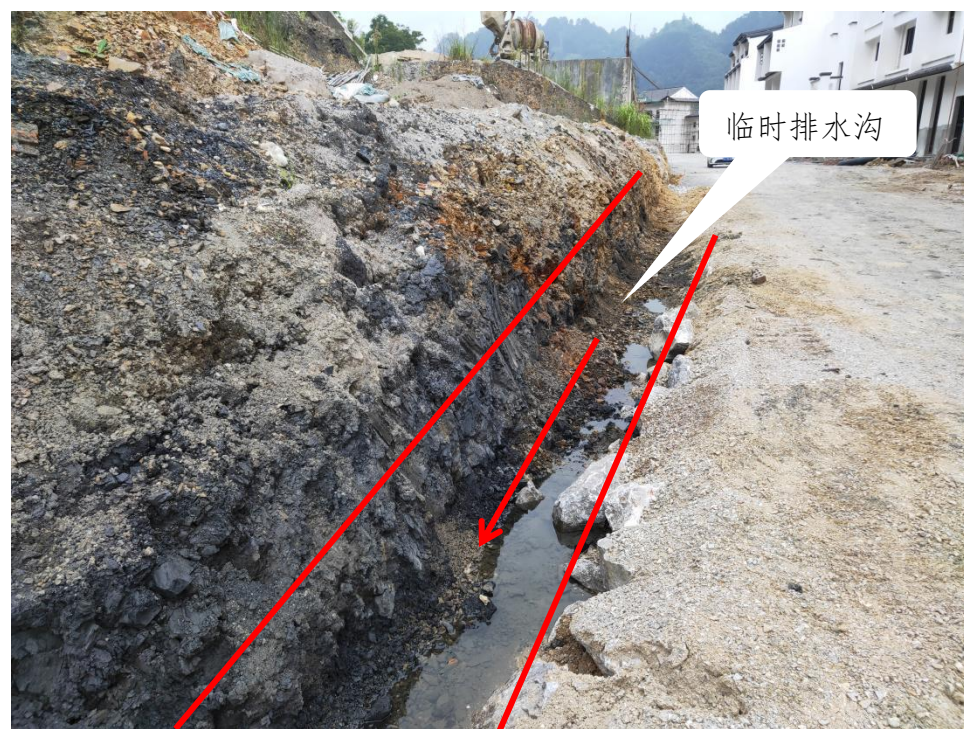
位置：主体工程区中部，1组团北侧现状

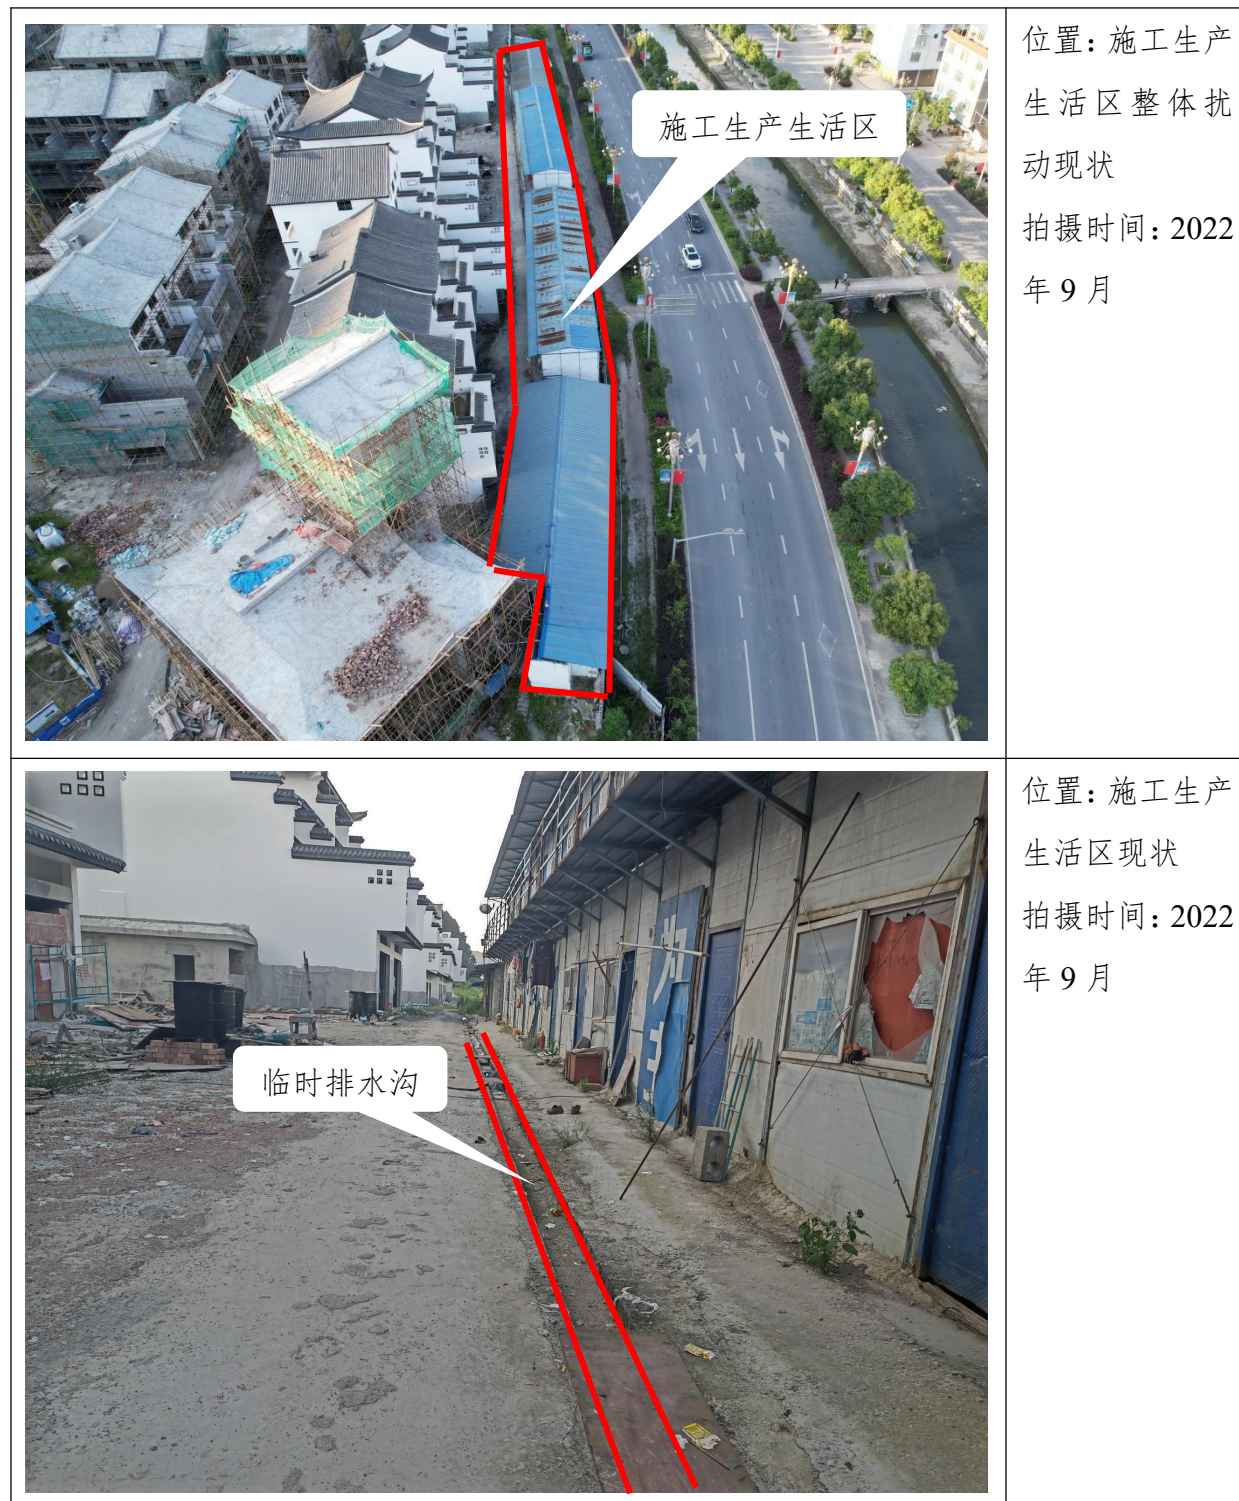
图 3.1-2：施工生产生活区场地照片：

施工生产生活区地面已硬化，本季度无新增扰动面积，累计总扰动面积为0.48hm<sup>2</sup>。施工生产生活区现状及扰动情况如下图 3.1-2 所示。

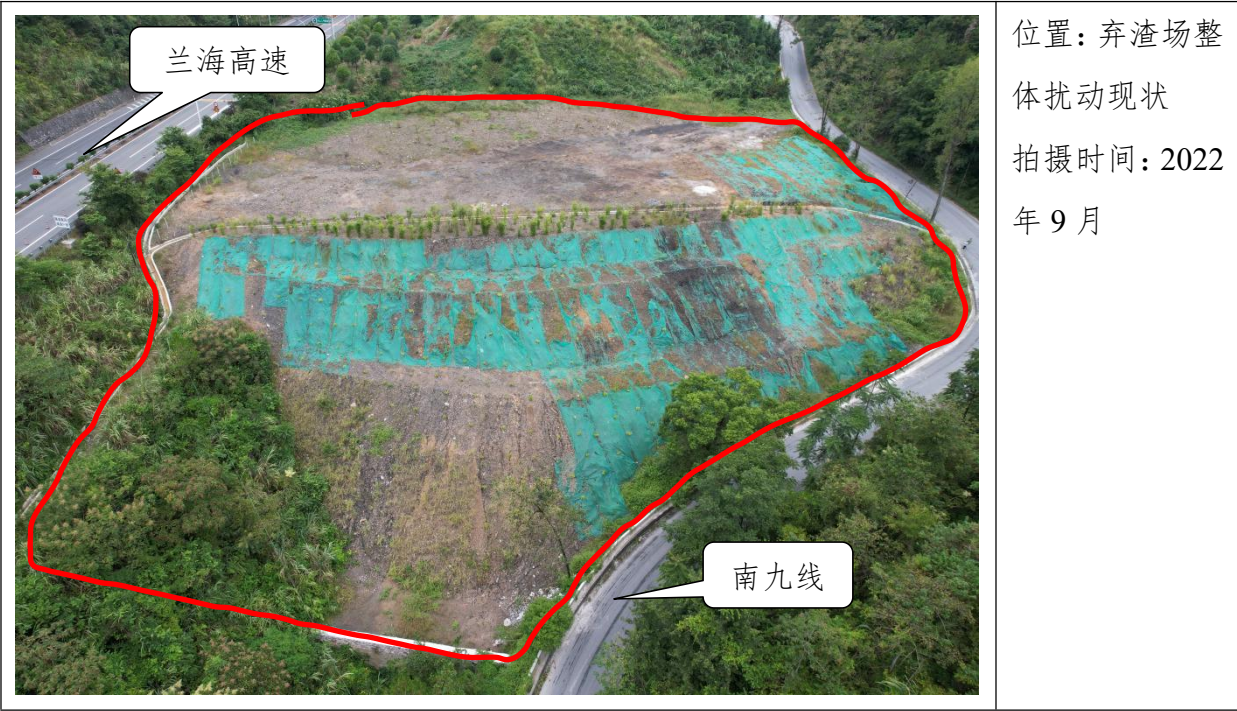
图 3.1-3：弃渣场场地照片：

弃渣场位于本项目北侧，具体位于兰海高速北侧约 5m，弃渣场中心地理坐标为：东经  $107^{\circ} 33' 12.43''$ ，北纬  $25^{\circ} 2' 27.16''$ ，弃渣场占地面积约  $1.03\text{hm}^2$ ，平均堆高约 10m，最大堆高 15m。根据现场调查，弃渣场现状周边及坡顶已布设有截排水沟，雨水经排水沟汇集后排入东南侧低洼处；边坡坡面采用分级放坡形式，坡面已采用密目网进行临时覆盖，在边坡坡脚下游处已修建有挡土墙，弃渣场现状已进行绿化措施，采用植树及撒播草籽的方式进行绿化。

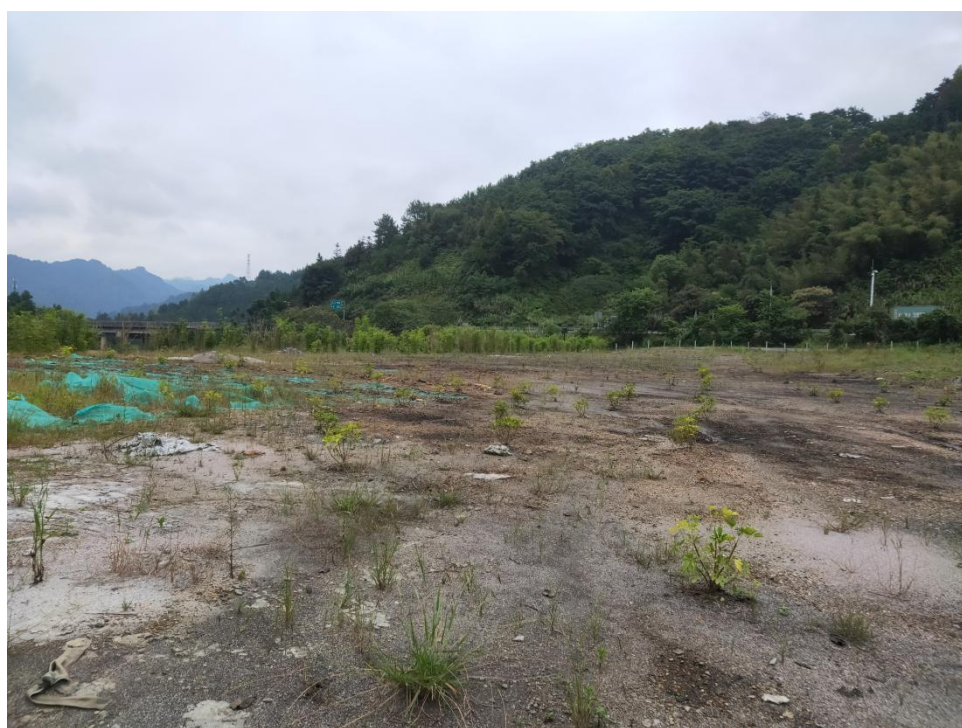
位置：弃渣场绿  
化现状

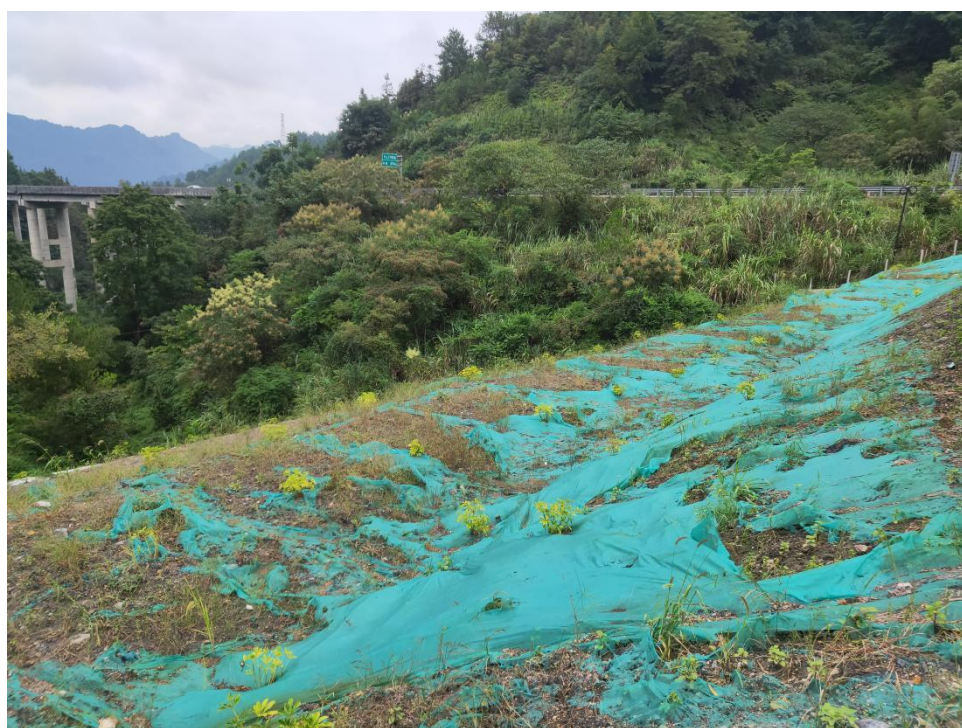
位置：弃渣场采  
取密目网覆盖  
及绿化现状

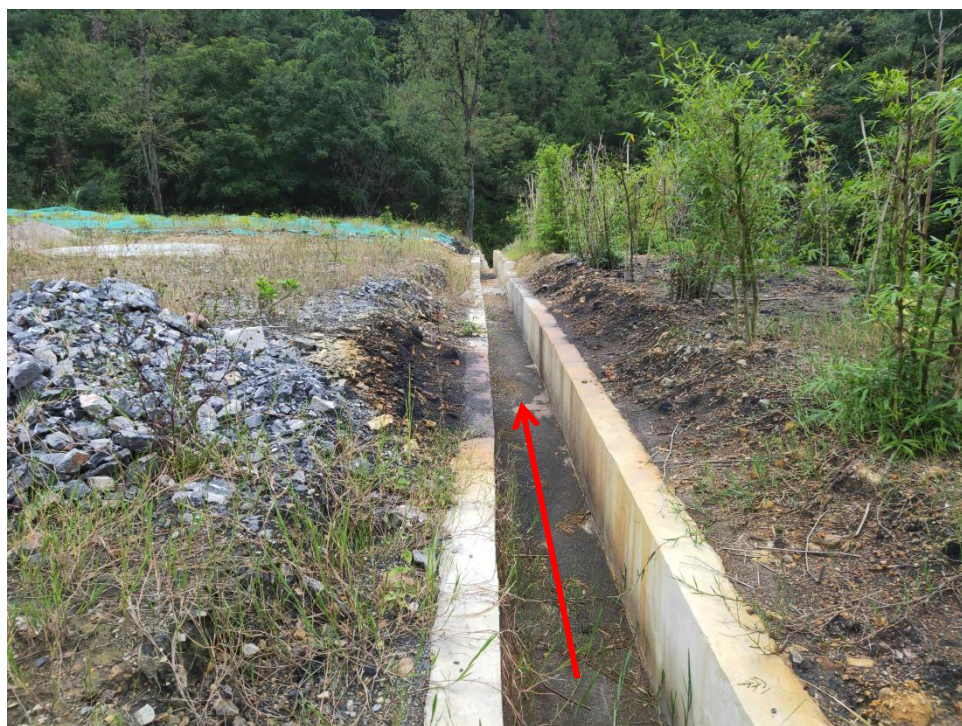
位置：弃渣场采  
布设的截排水  
沟现状

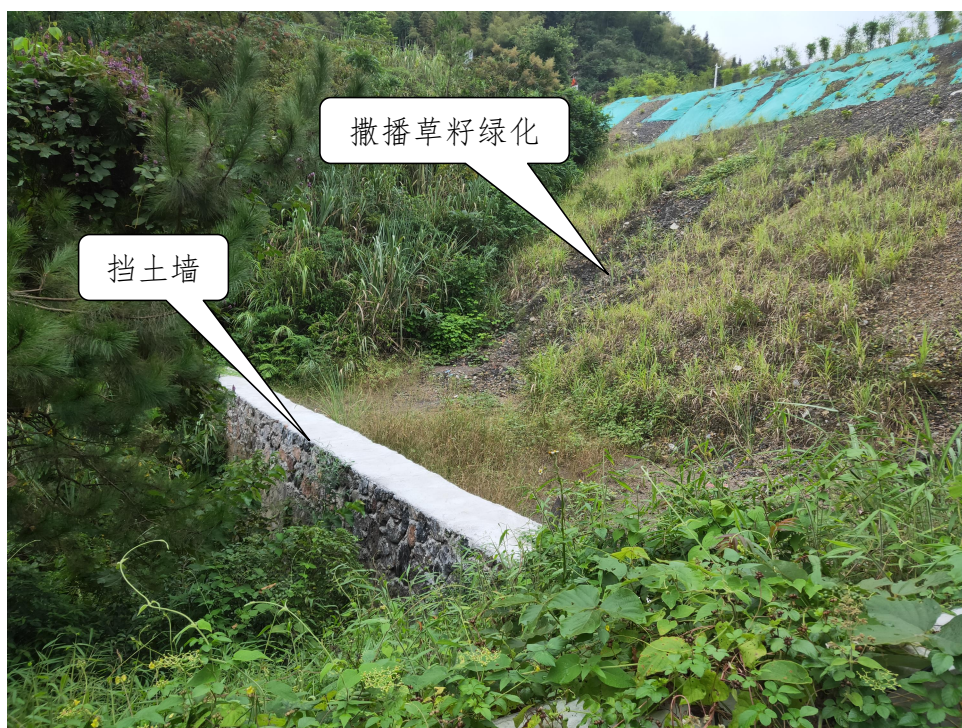
位置：弃渣场边  
坡坡脚下游处  
已修建的挡土  
墙现状

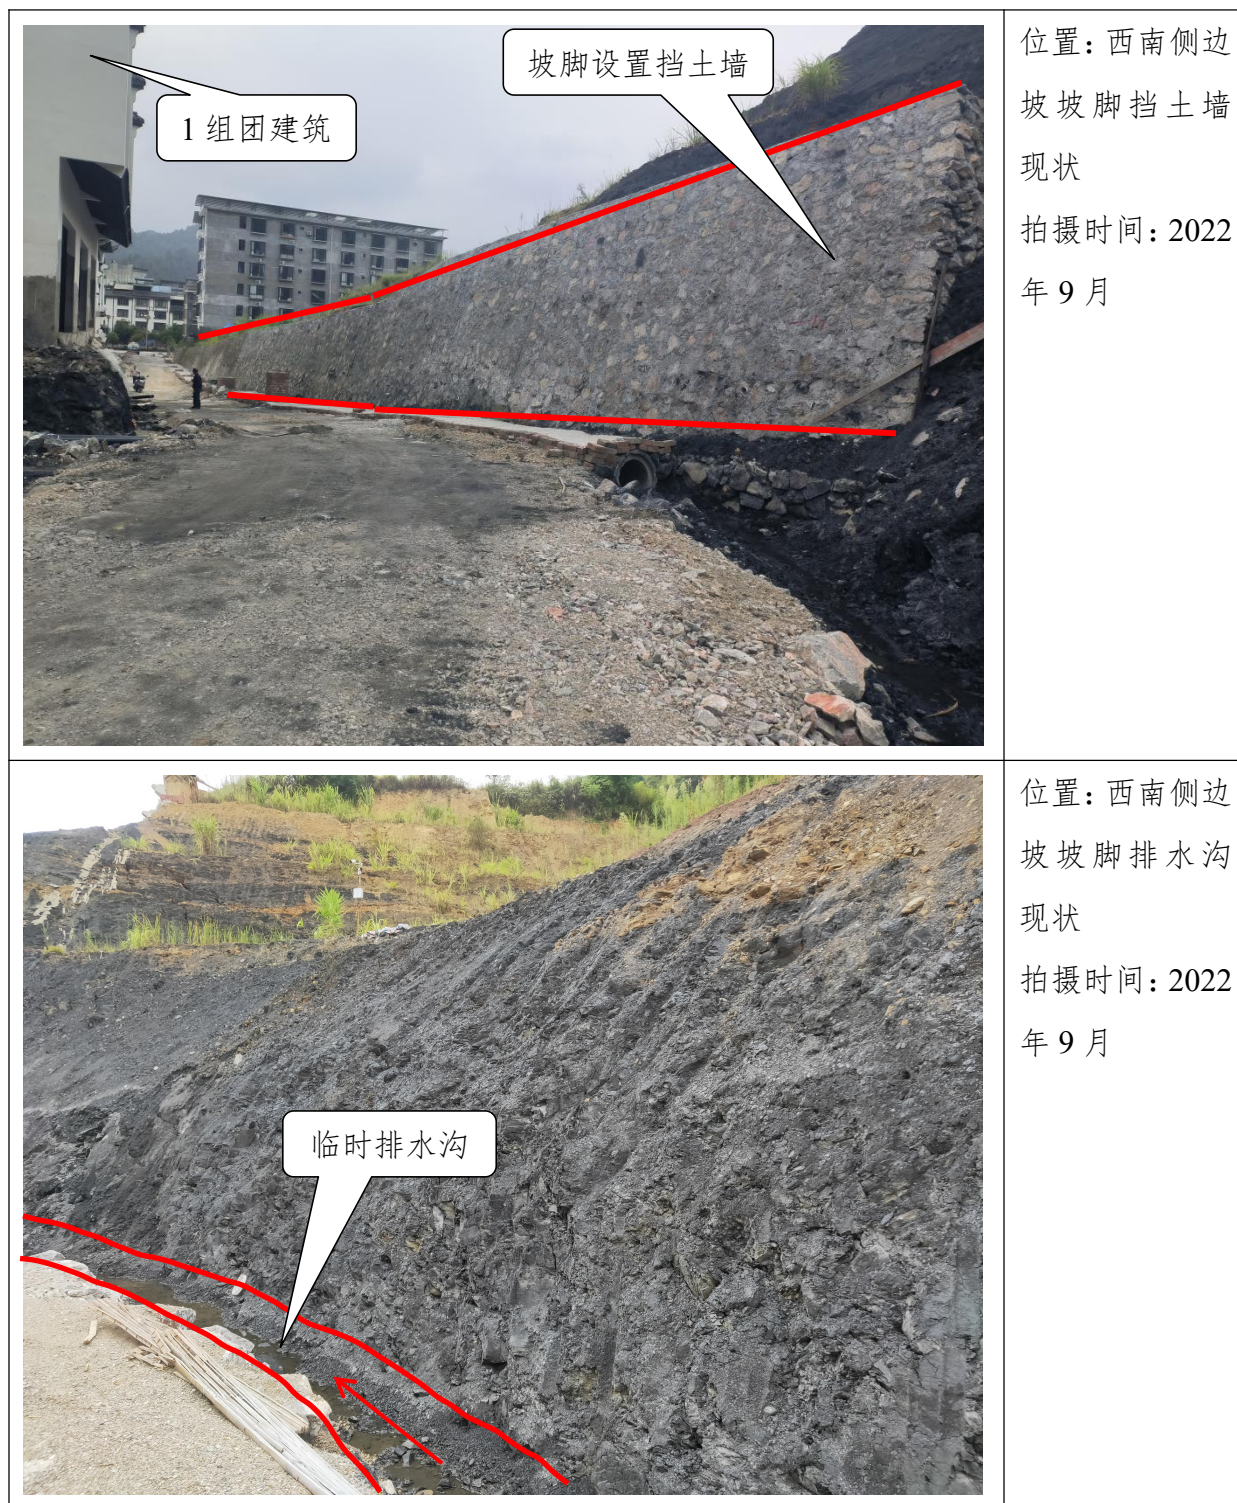
图 3.1-4：边坡区场地照片：

0.07hm<sup>2</sup>，扰动区域为项目西南侧边坡扰动，边坡区现状及扰动情况如下图 3.1-4 所示。

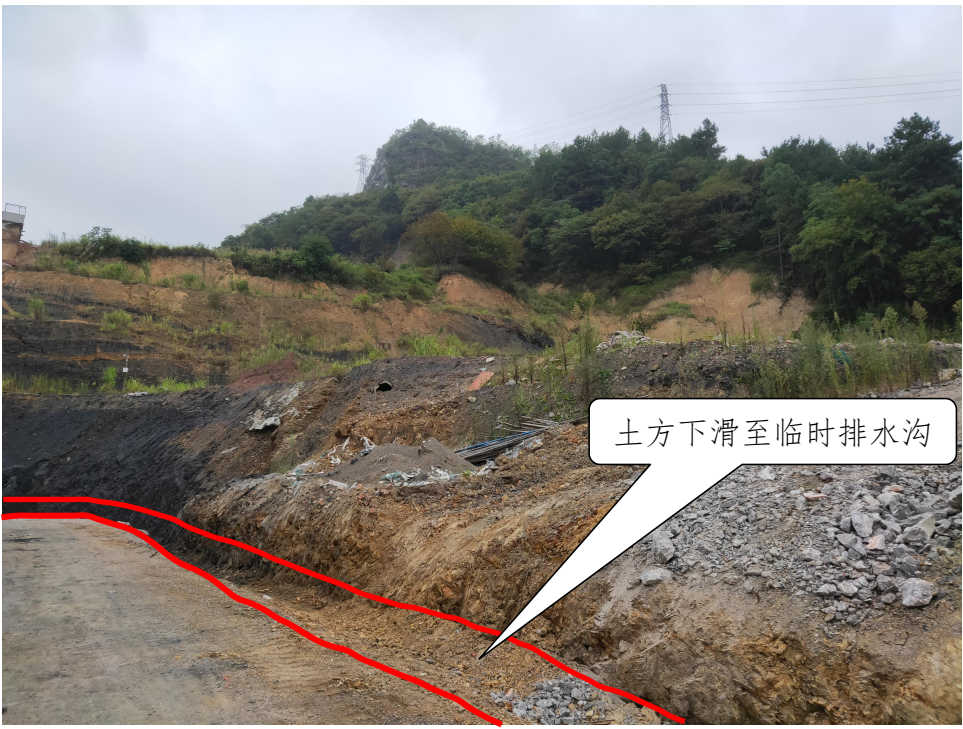
| | <p>位置：西南侧边坡现状</p> <p>拍摄时间：2022年9月</p> |

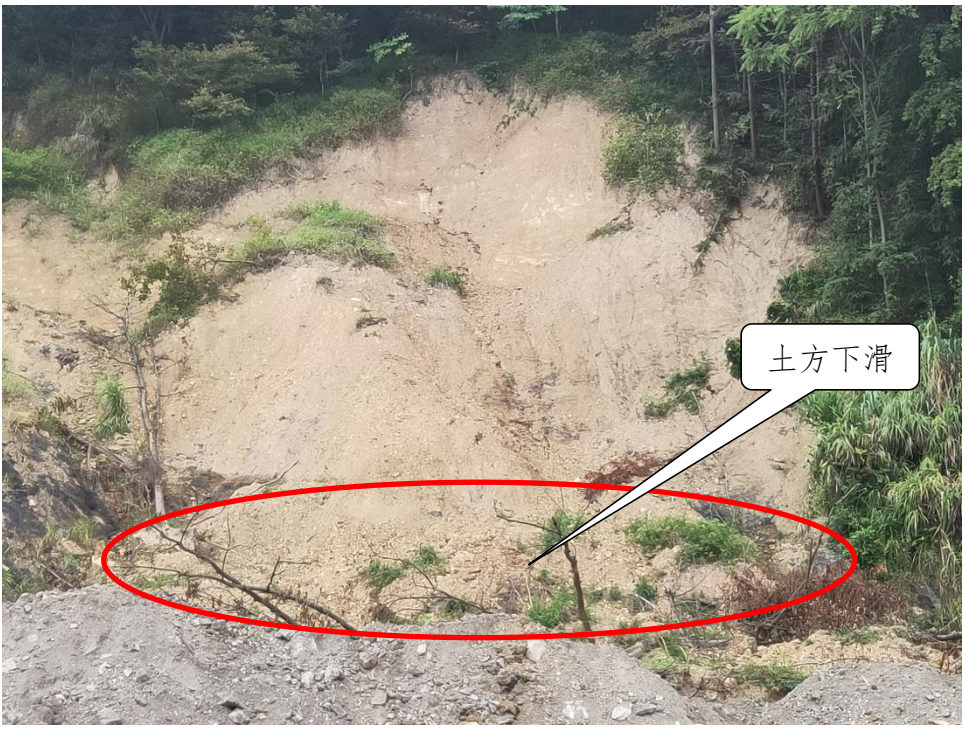
| | <p>位置：西南侧边坡坡面土方下滑现象</p> <p>拍摄时间：2022年9月</p> |

根据现场调查监测，项目边坡区已部分扰动，扰动区域在边坡坡脚设置有挡土墙，有利于边坡的稳定，边坡坡脚开挖有临时排水沟，起到一定的水土流失防治效果，根据本季度进场监测，有部分边坡土方下滑至排水沟内，遇降雨临时排水沟将会淤积，使排水不通畅。

建议施工单位应及时清理排水沟，避免因降雨造成排水不畅。

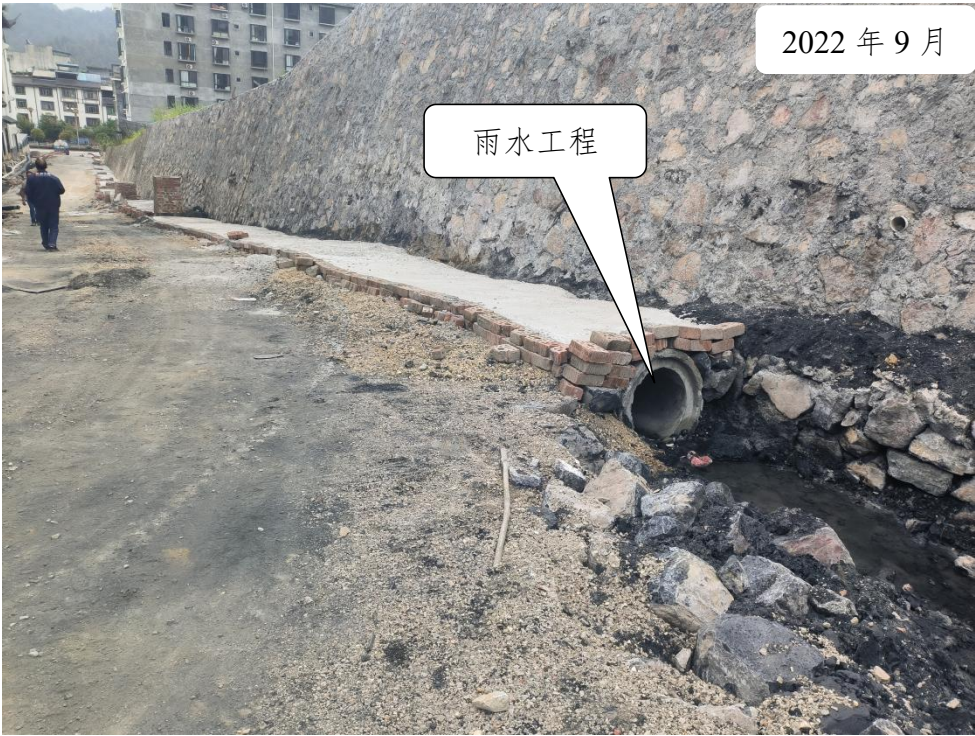
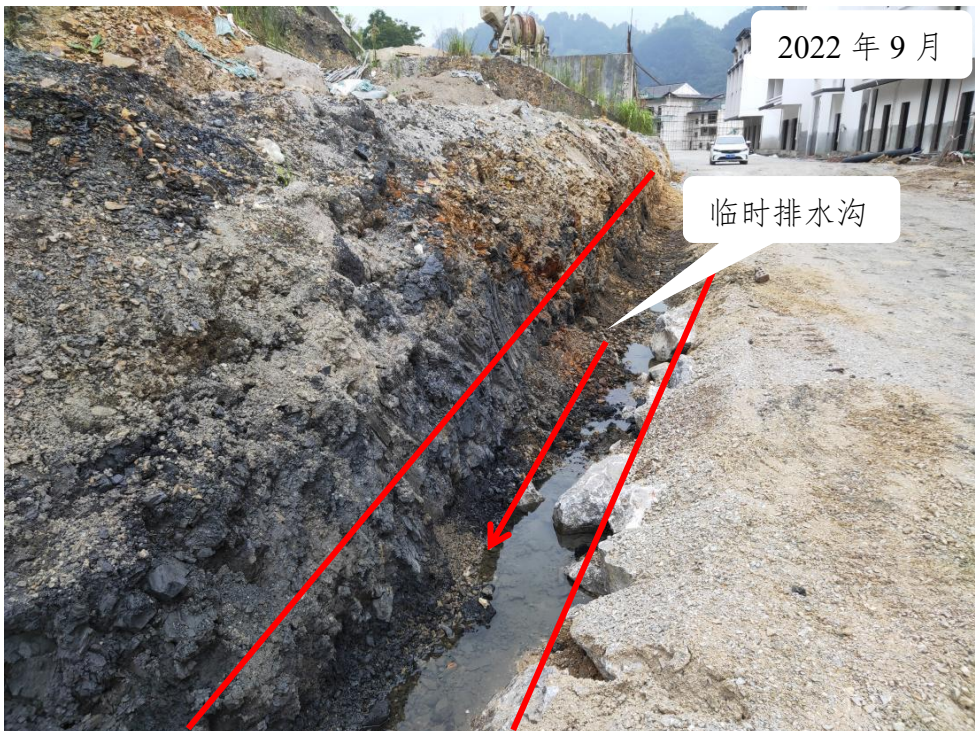
| 主体工程区 | |
|---|---|
| 水土保持措施照片 | <div><div><p>2022 年 9 月</p><p>雨水工程</p></div><div><p>2022 年 9 月</p><p>临时排水沟</p></div></div> |

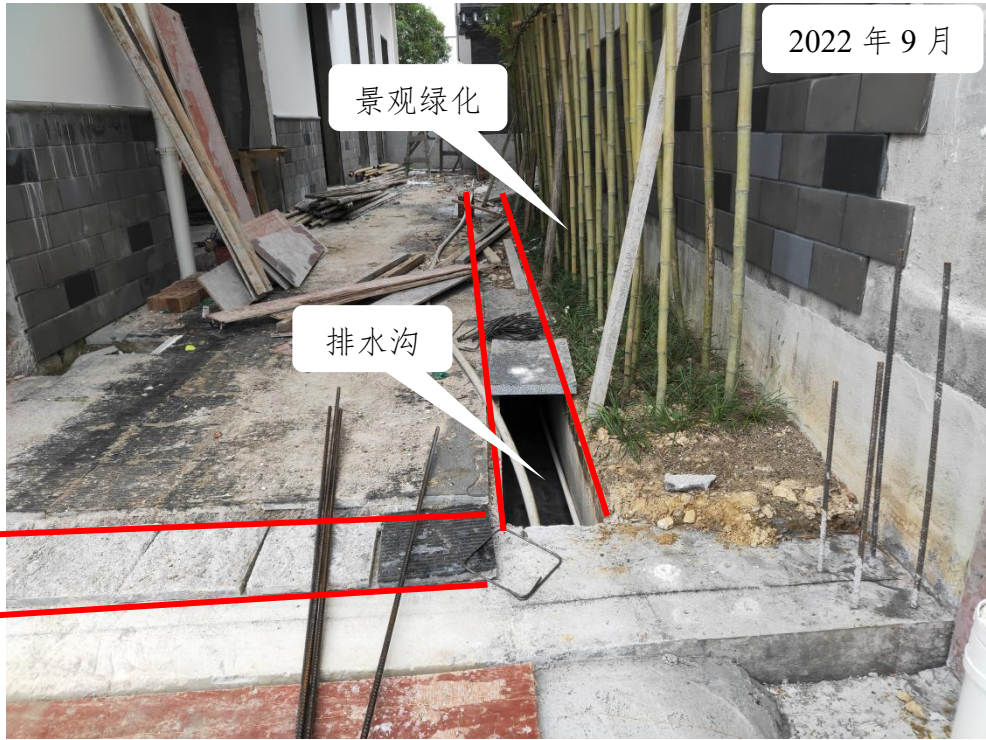
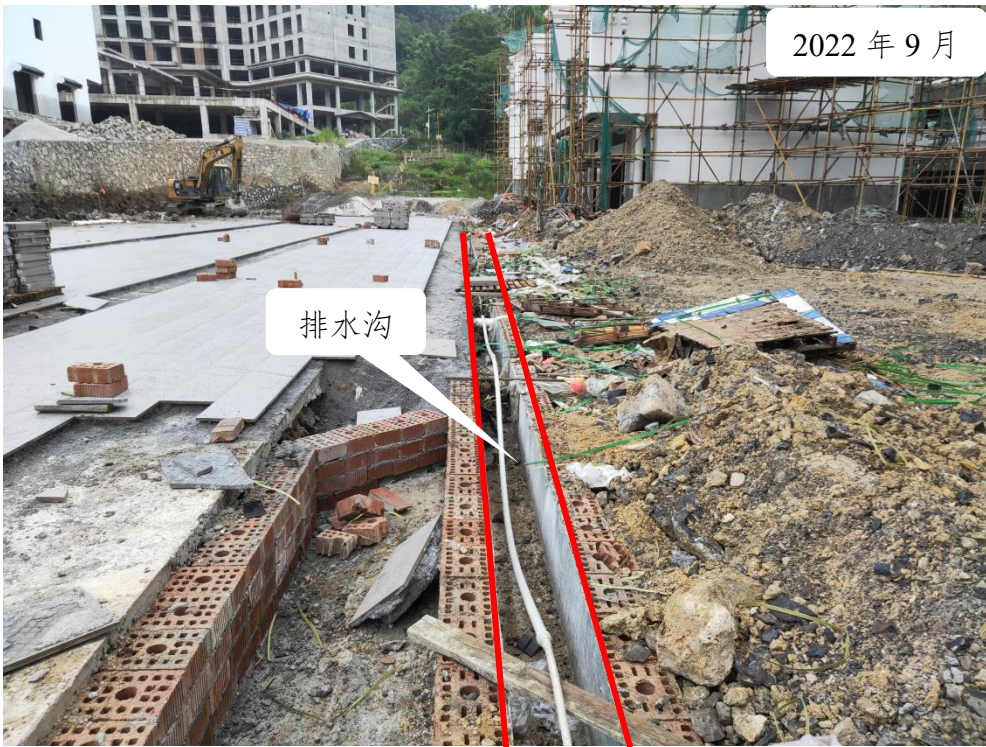
| | <div data-bbox="411 159 1401 896"><p>2022 年 9 月</p><p>景观绿化</p><p>排水沟</p></div> <div data-bbox="411 902 1401 1646"><p>2022 年 9 月</p><p>排水沟</p></div> |

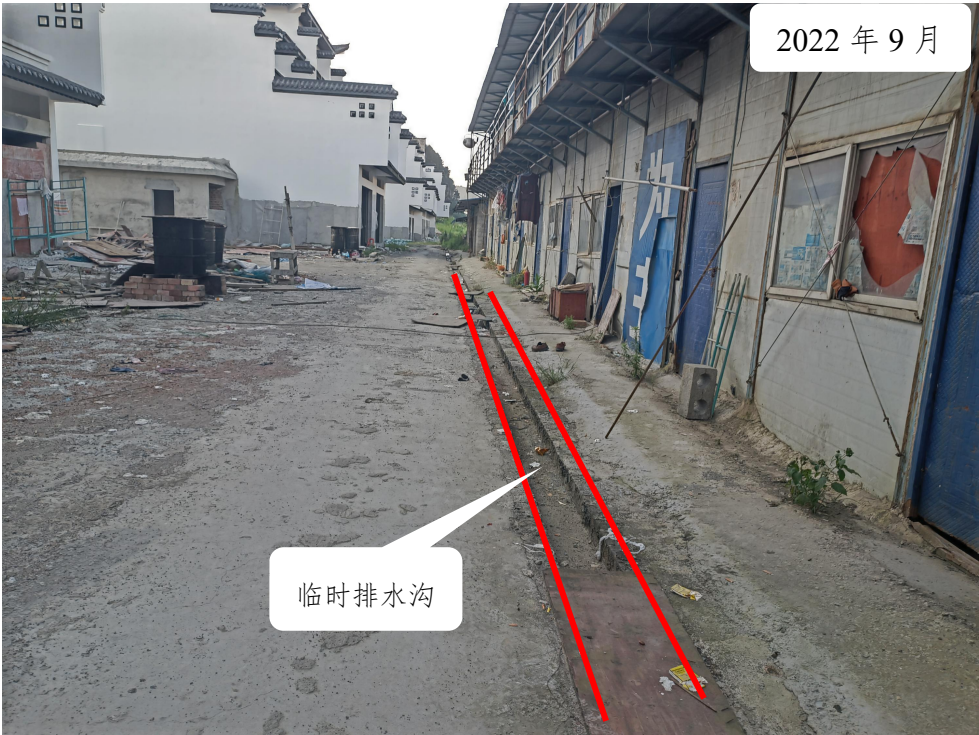
| <p>水土保持措施<br/>照片</p> | <p>2022 年 9 月</p> <p>临时排水沟</p> |

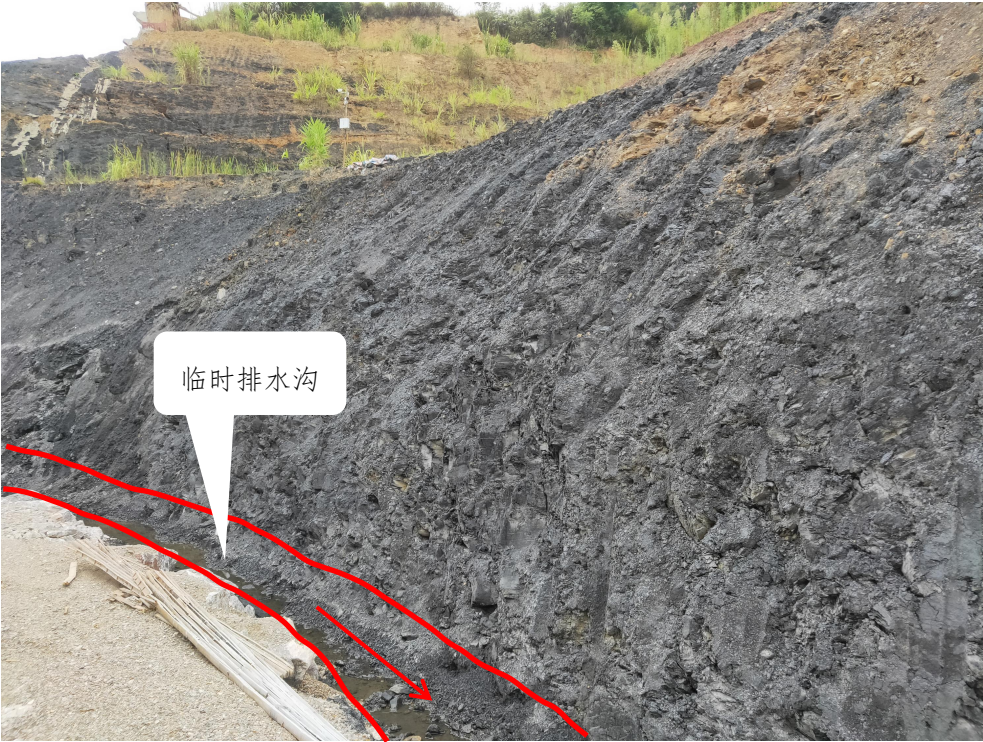
| <p>水土保持措施<br/>照片</p> | <p>2022 年 9 月</p> <p>临时排水沟</p> |

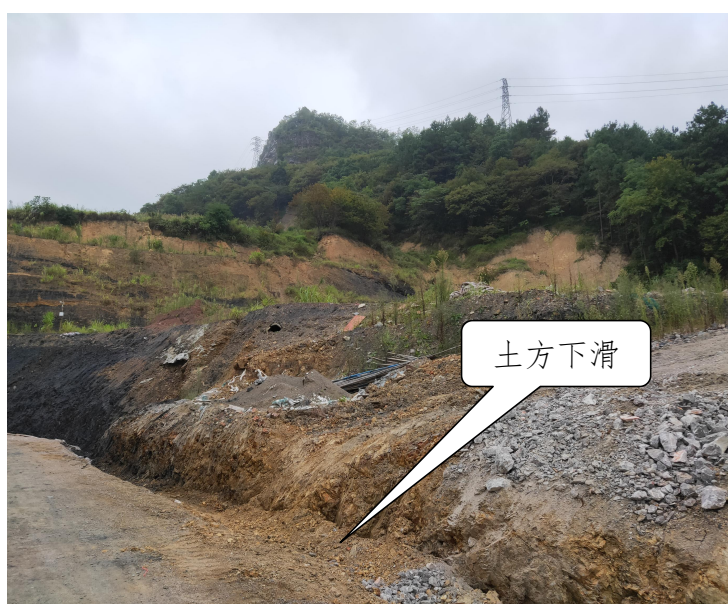
**位置：**边坡区

**问题：**边坡区坡脚土方下滑至临时排水沟，遇降雨临时排水沟将会淤积，使排水不畅通。

**建议：**建议及时清理排水沟。

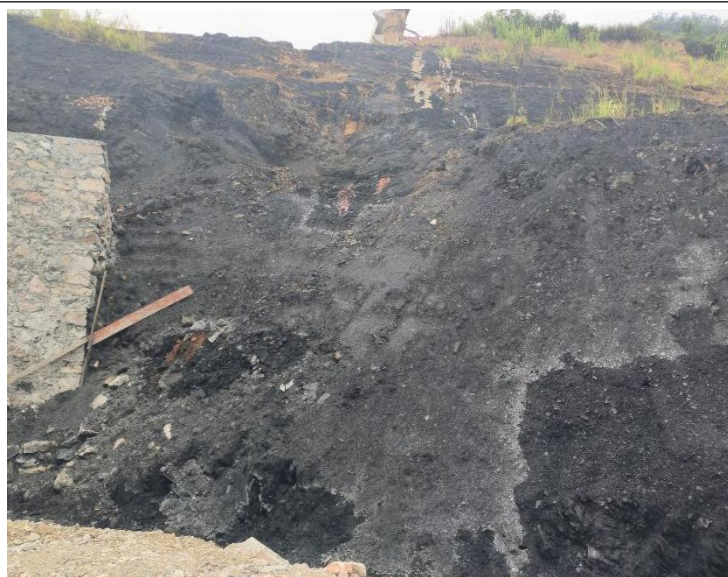
**位置：**边坡区

**问题：**边坡区坡面处于裸露状态，遇降雨水土流失量较大。

**建议：**加快边坡坡脚修建挡土墙的进度，修坡后尽快采取绿化防护。

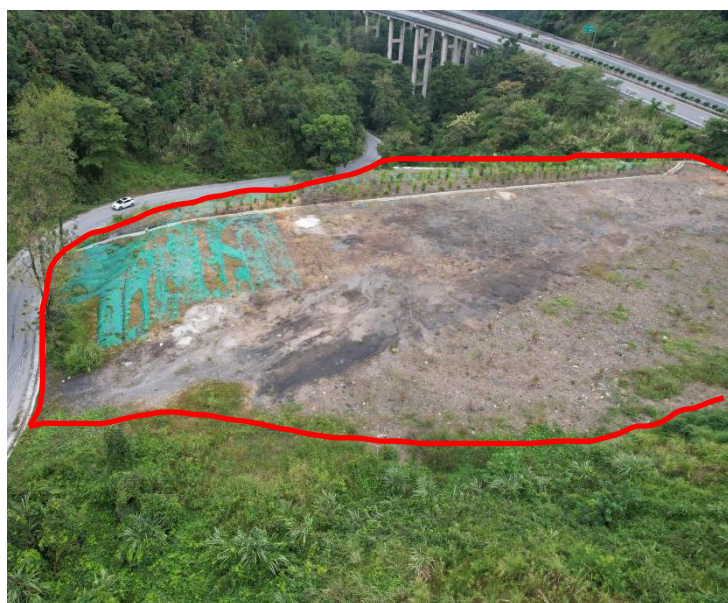
**位置：**弃渣场

**问题：**弃渣场采取植树及撒播草籽进行绿化，现状植被生长较慢，地表部分处于裸露状态，遇降雨水土流失量较大。

**建议：**建议增加撒播草籽数量，避免或减少水土流失。
