南丹县丹泉小镇丹泉文化旅游创业园项目

# 水土保持监测季度报告

(2021 年第二季度)

监测单位：广西南宁师源环保科技有限公司

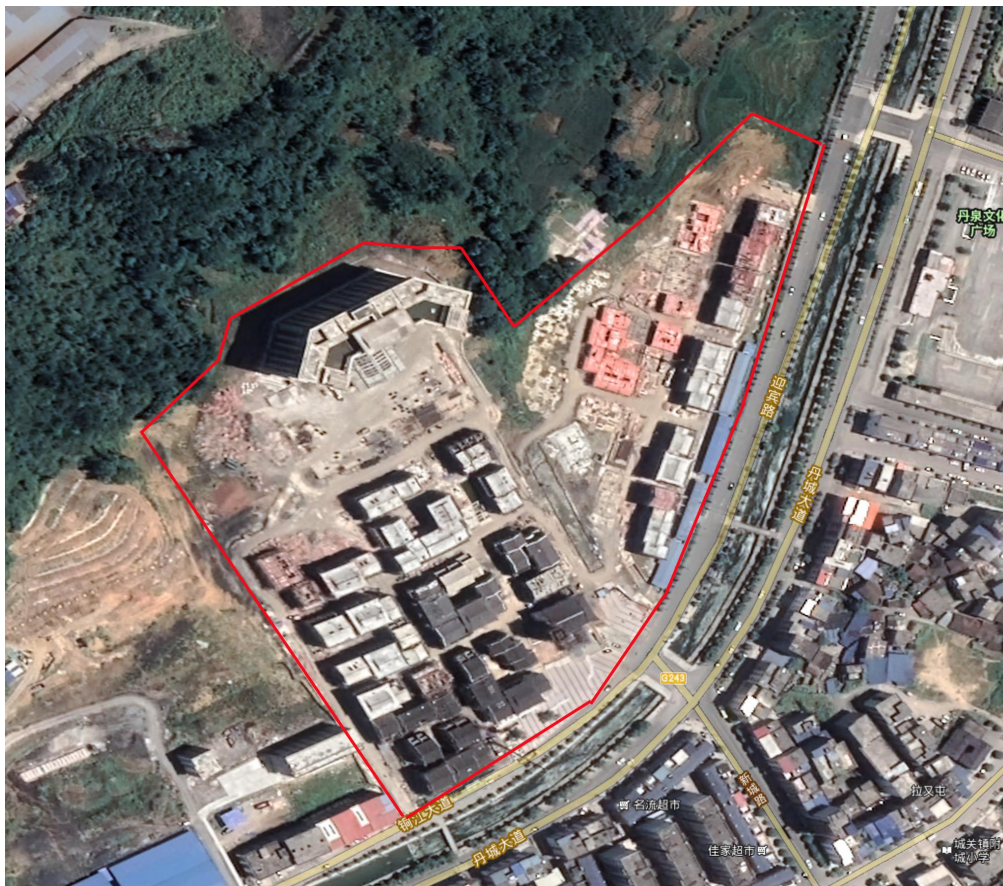
主体工程施工现状（一）

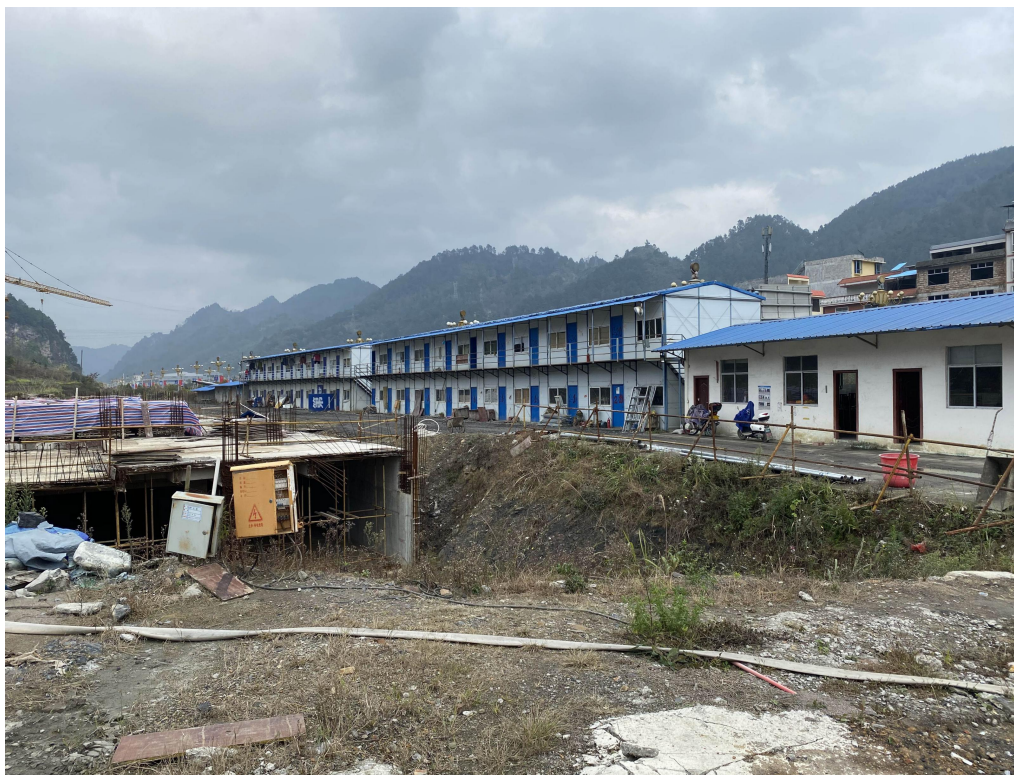
施工生产生活区现状
