南丹县丹泉小镇丹泉文化旅游创业园项目

# 水土保持监测季度报告

(2021 年第四季度)

监测单位：广西南宁师源环保科技有限公司

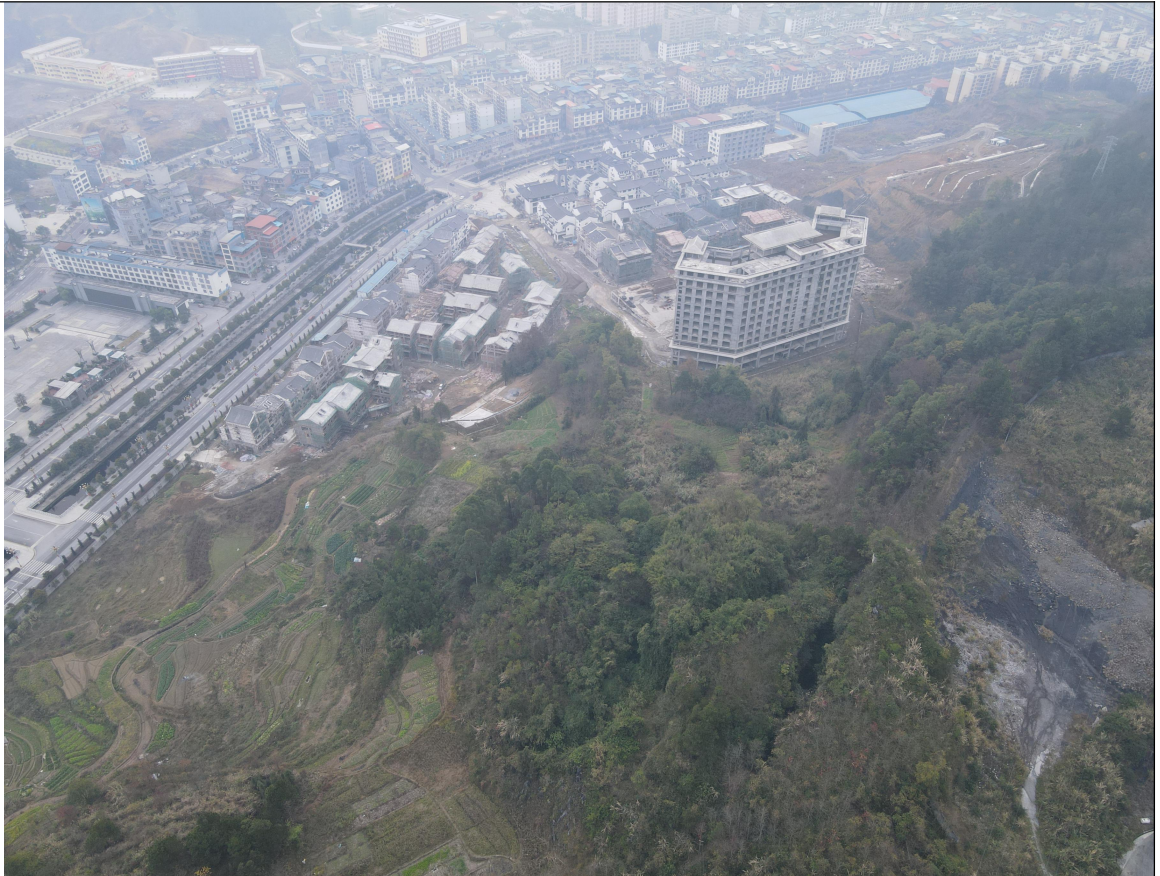
主体工程区施工现状（一）

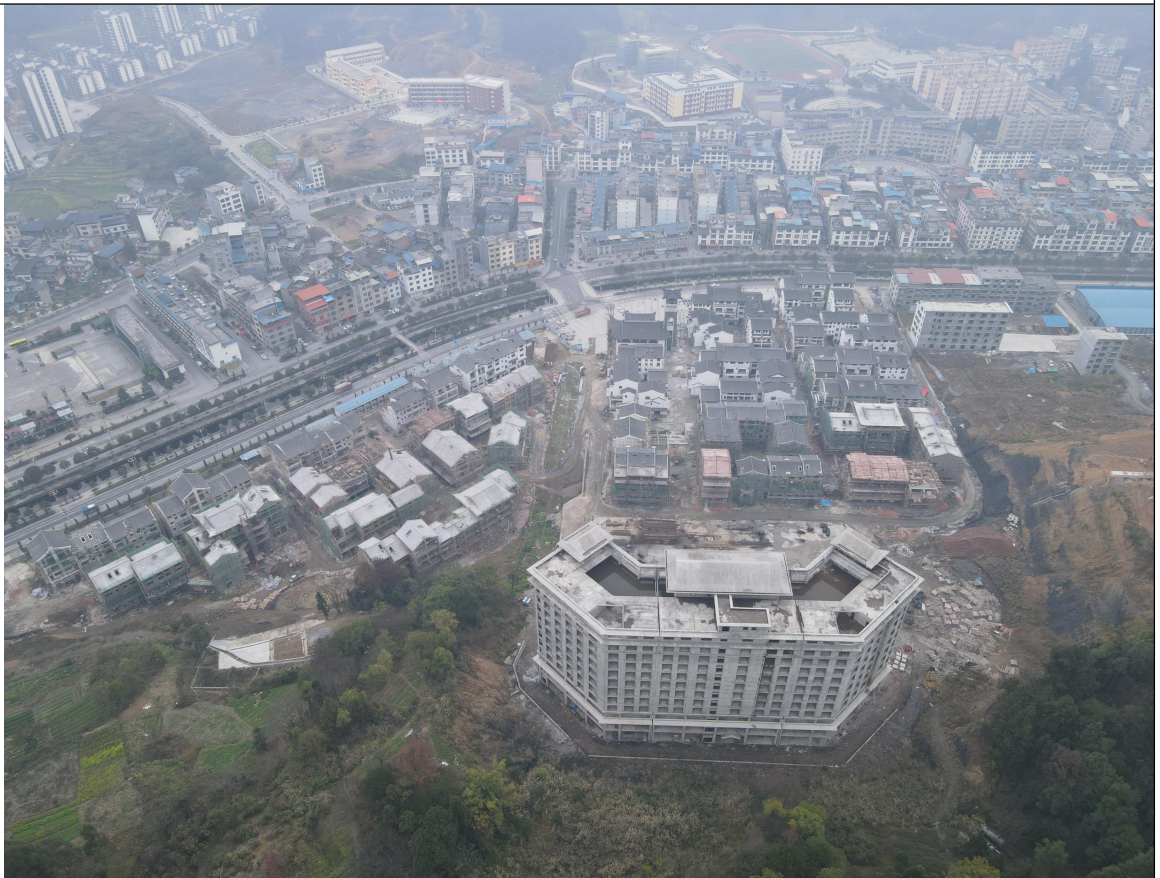
主体工程区施工现状（二）

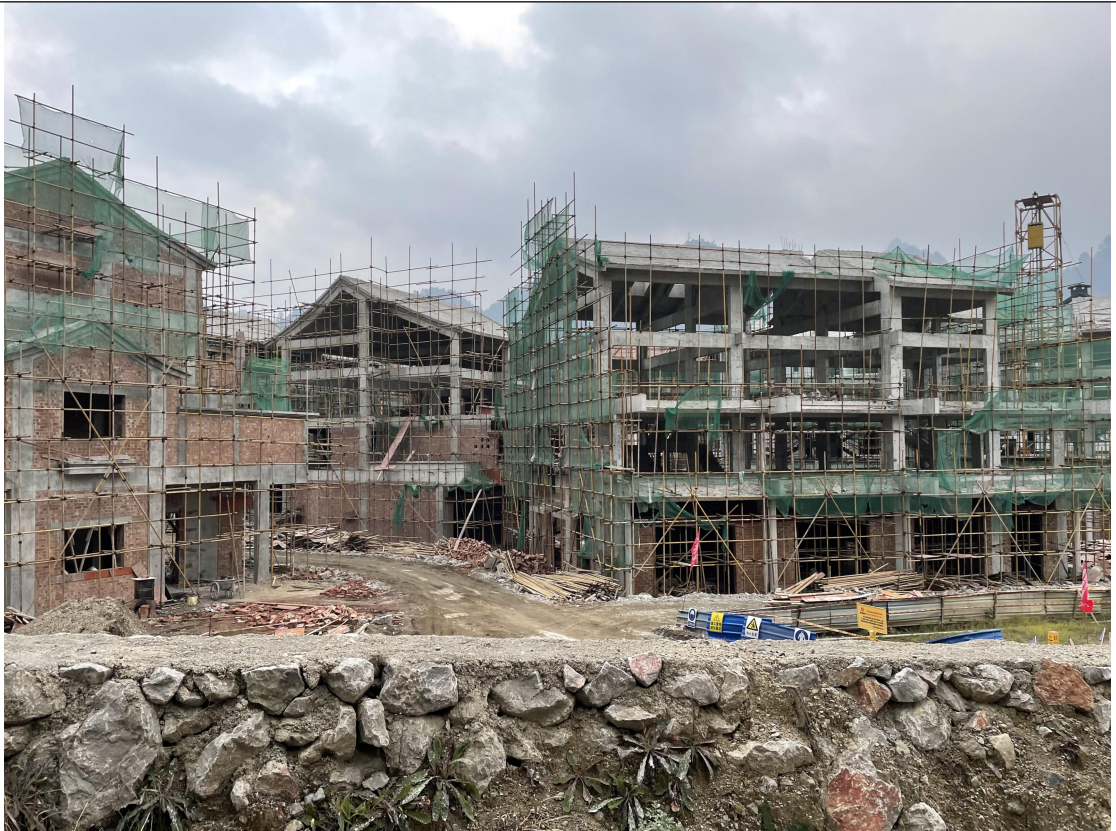
主体工程区施工现状（三）

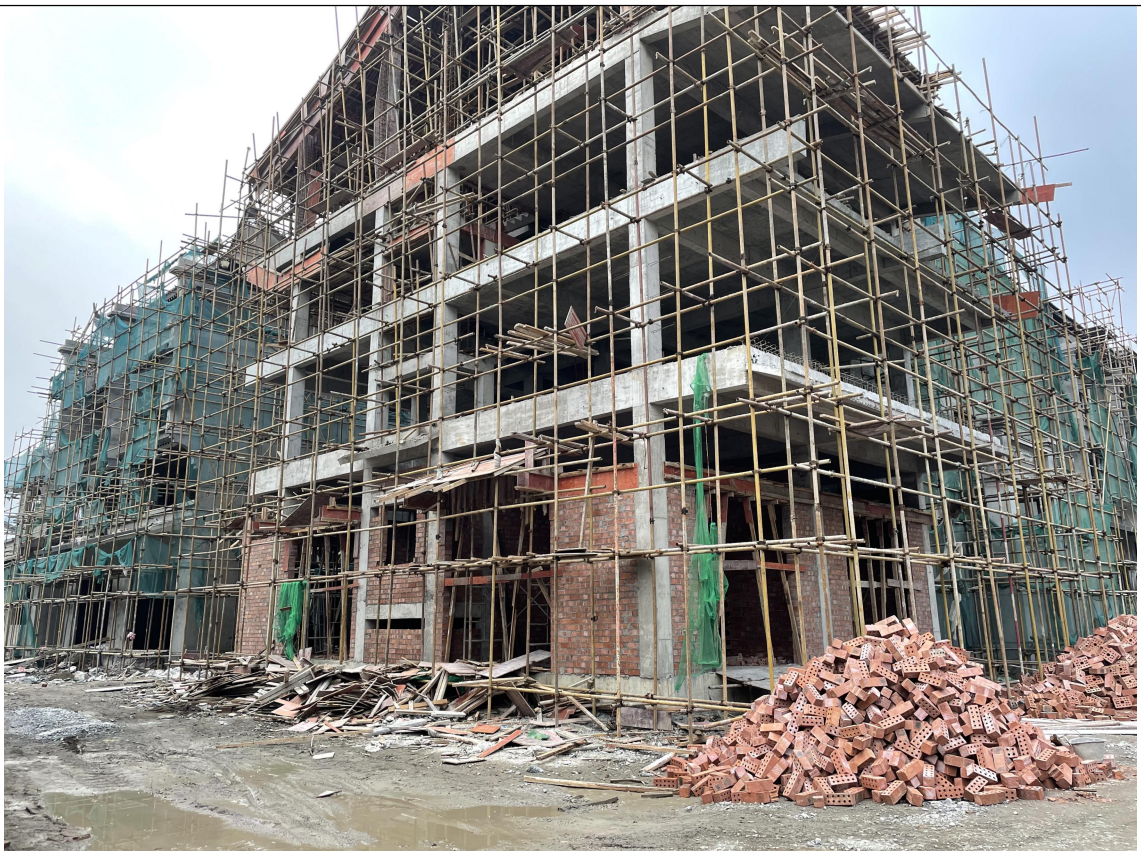
主体工程区施工现状（四）

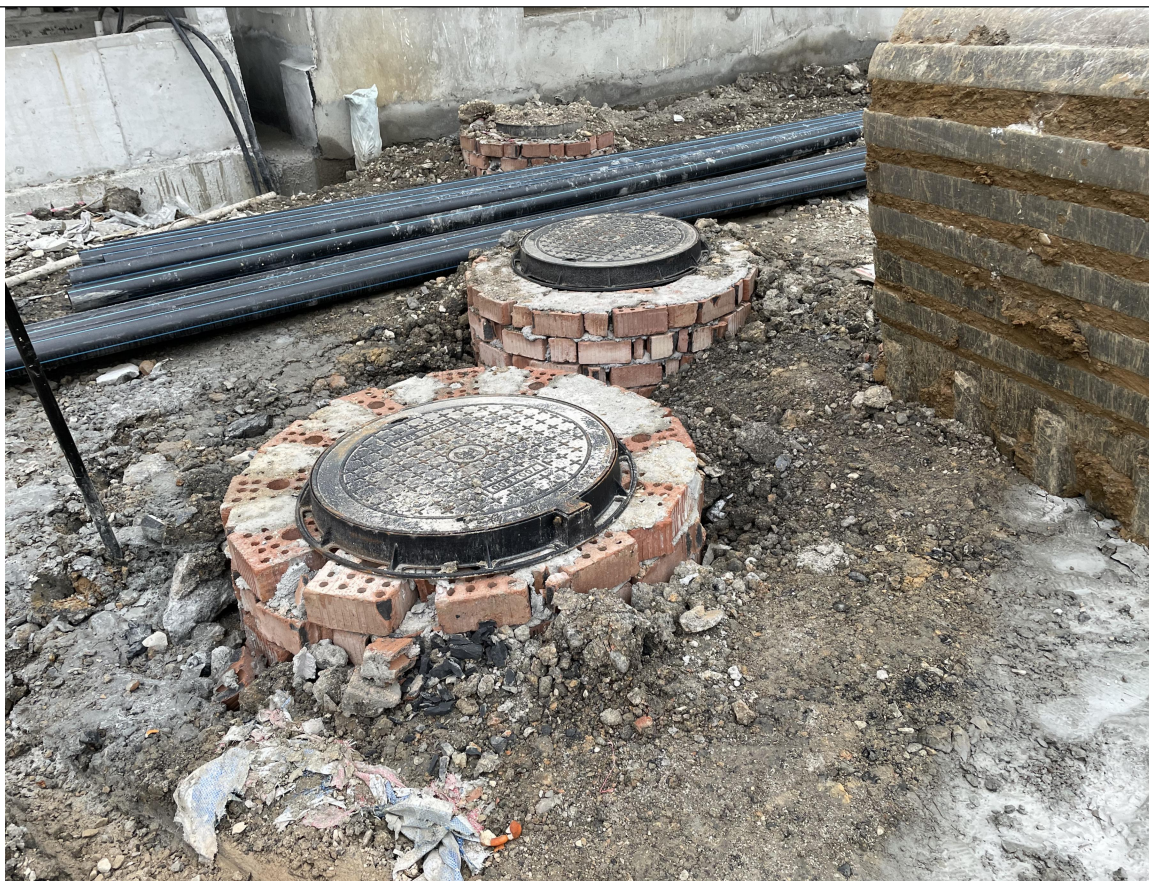
主体工程区施工现状（五）

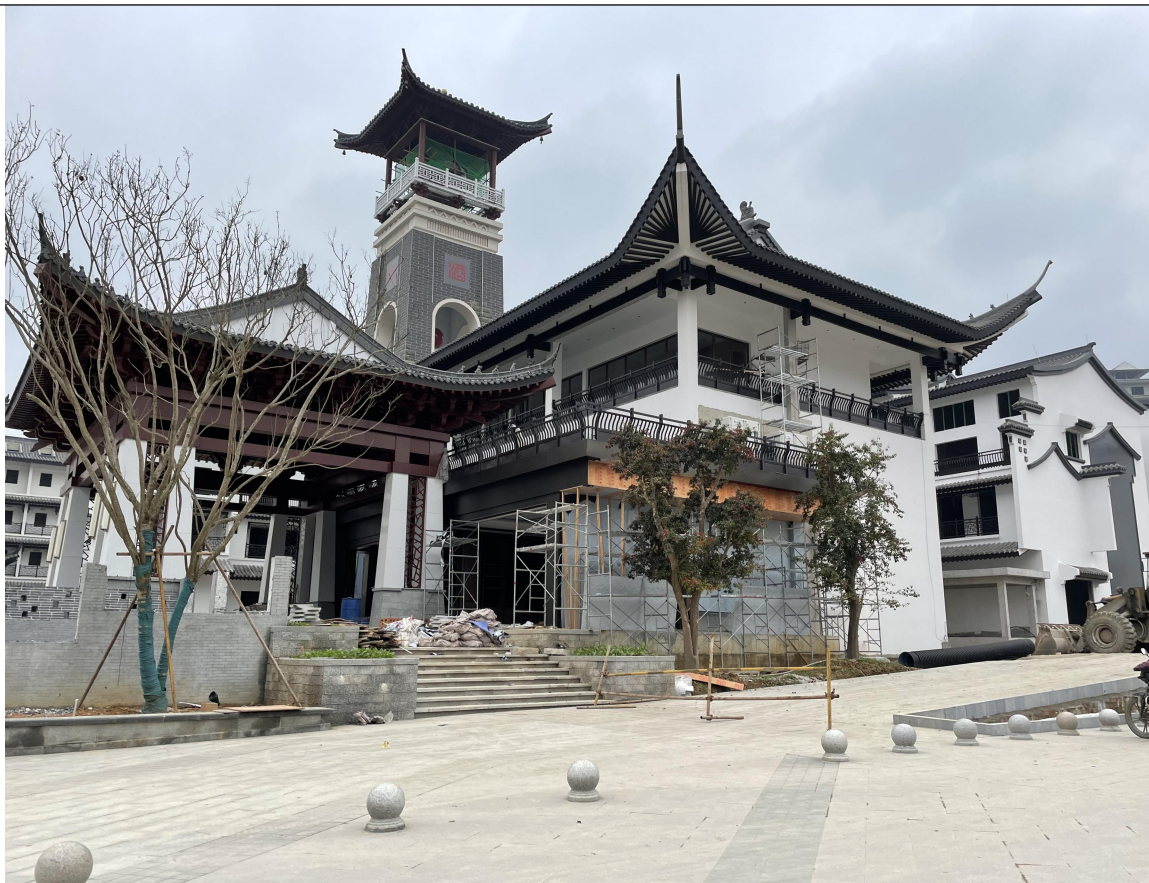
主体工程区施工现状（六）

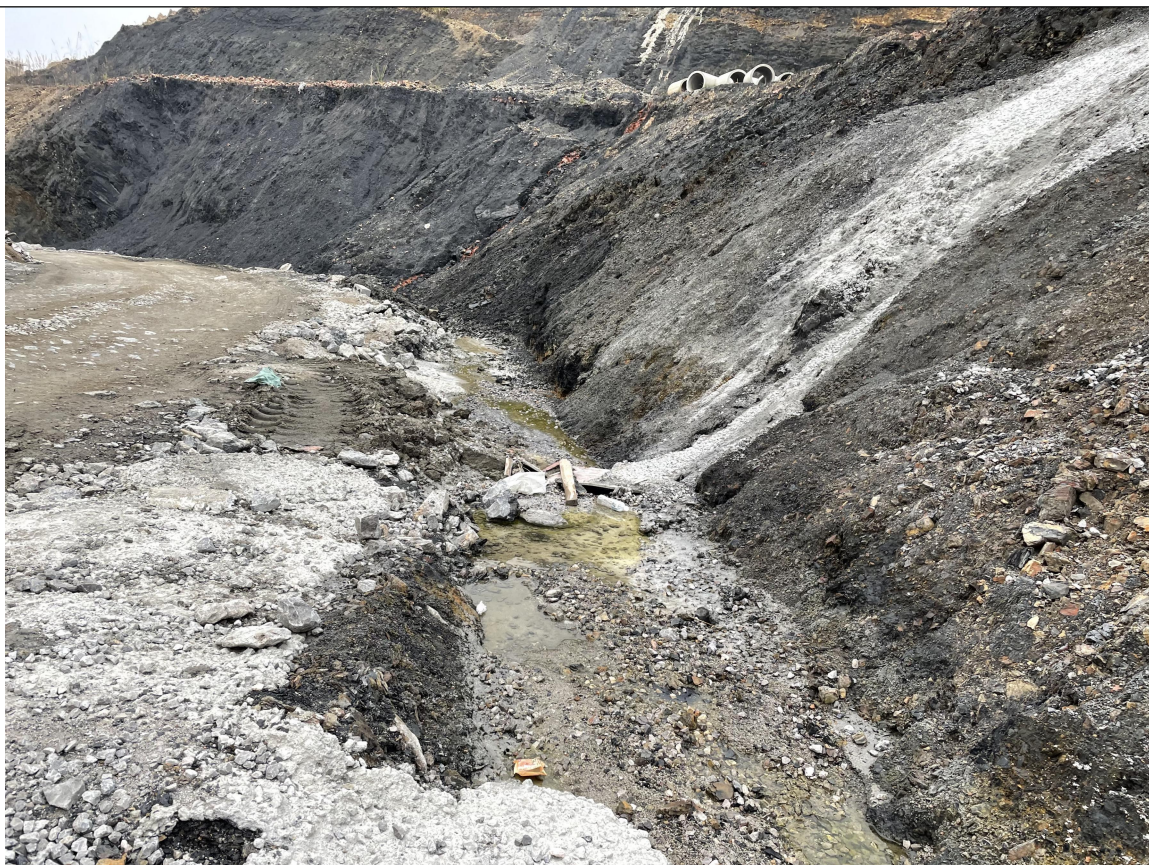
边坡区施工现状（一）

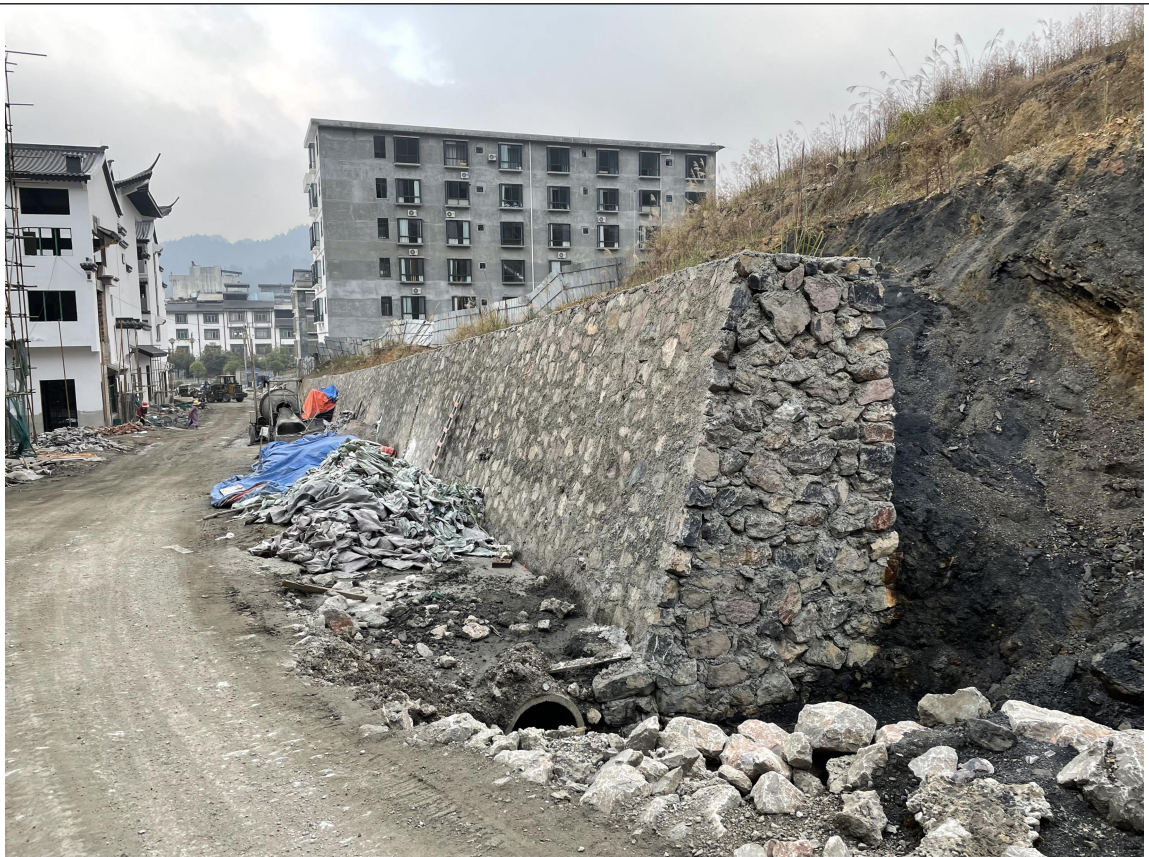
边坡区施工现状（二）
