广西乐业县上岗水库扩容工程

# 水土保持设施验收报告

建设单位：乐业县水利局工程管理站

编制单位：广西南宁师源环保科技有限公司

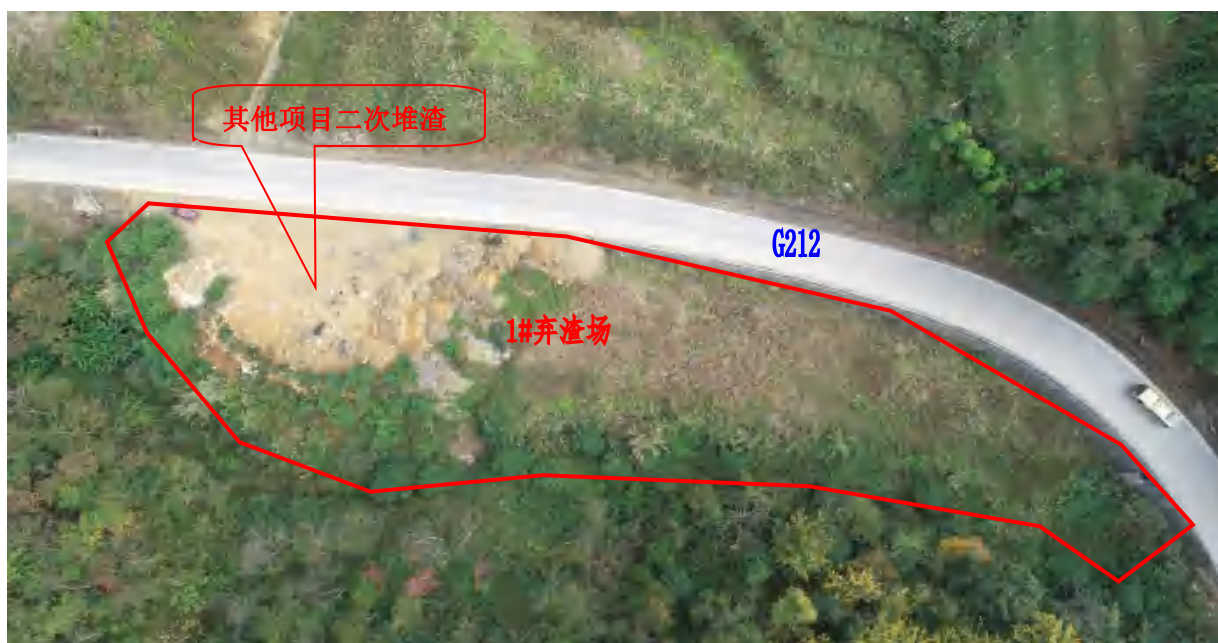
本项目弃渣结束后，施工于2018年8月对2个弃渣场均采取了撒播草籽绿化措施（措施布设工程量详见表3.5-4）。根据多方资料核实，弃渣过程及弃渣结束后，弃渣场运行稳定，拦挡、排水、植物防护措施运行效果良好，但近期1#弃渣场因周边其他在建项目进行二次堆渣，现状地表部分呈裸露状态，本项目种植的植被部分已被损毁；2#弃渣场因地势平坦，近几年被周边经济林地经营者用于木材堆放周转，现状地表大部分区域呈裸露状态，本项目种植的植被大部分已被损毁。

综上，根据现场评估，两个弃渣场现状虽造成不同程度的水土流失，但渣场现状总体较为稳定。建设单位已向弃渣场用地使用者提出建议：建议二次堆渣的项目尽快布设

1#弃渣场区用地现状（2023年12月8日），本项目弃渣结束后已进行绿化恢复，但现状部分用地被其他项目用于堆渣，地表裸露，渣场现状总体较为稳定

实施1#弃渣场的水土保持措施并将1#弃渣场的水土流失防治责任纳入对应建设项目中，同时建议减少堆渣量，1#弃渣场不宜进行大量的二次堆渣；建议林地经营者实时关注2#弃渣场水土流失情况，实时监控渣场的稳定性，雨季加强苫盖措施，避免因降雨、木材过渡堆放等造成滑坡。

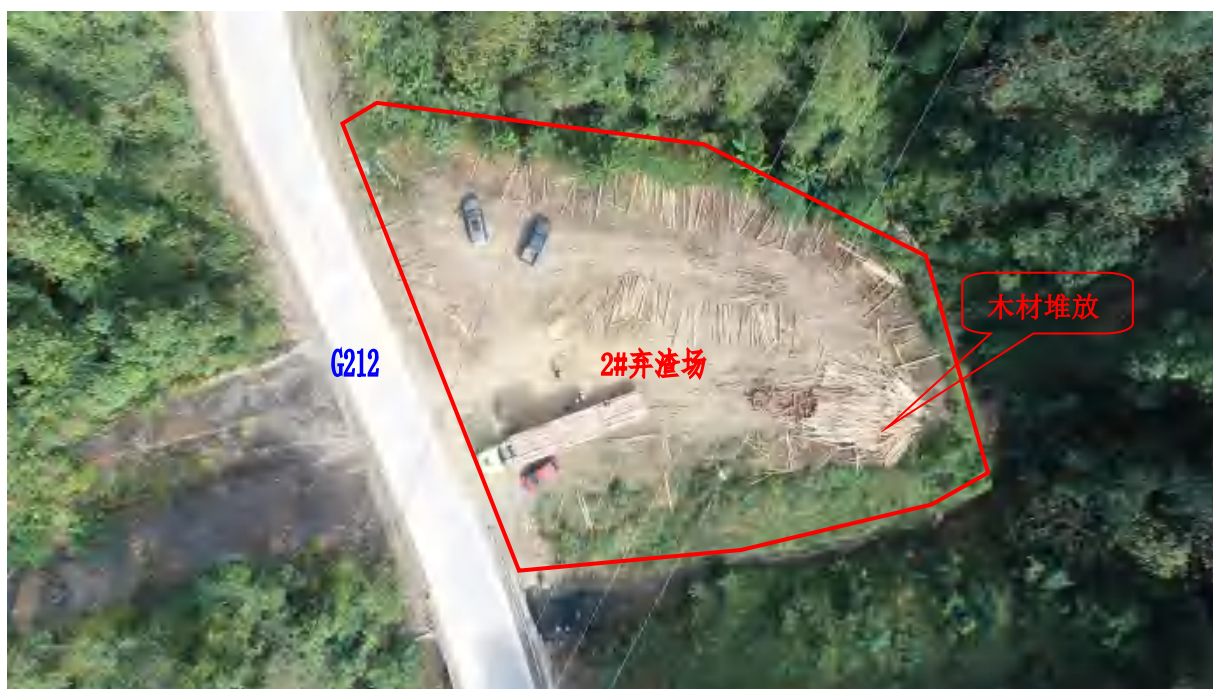
2#弃渣场区用地现状（2023年12月8日），本项目弃渣结束后已进行绿化恢复，但现状用地用于木材堆放周转，地表裸露，渣场现状总体较为稳定

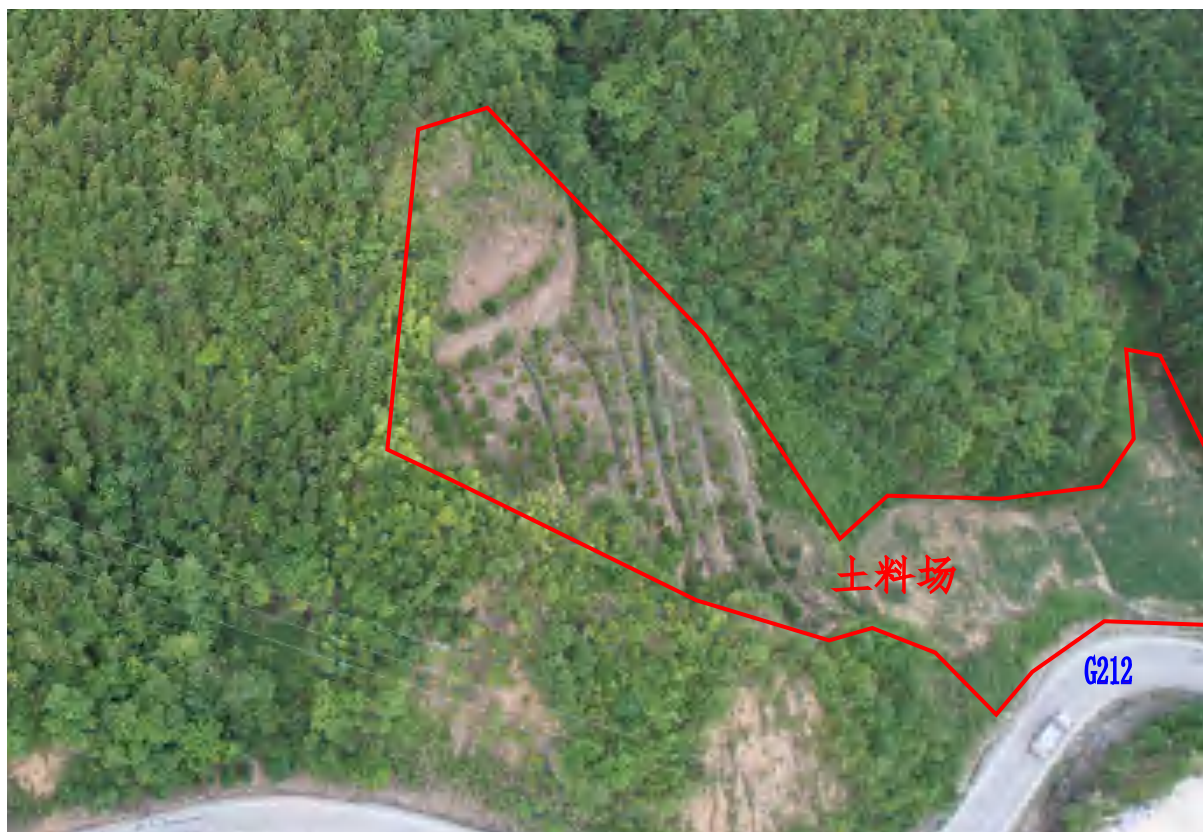
本项目取土结束后，2017年4月至2017年5月施工对土料场（取土场）采取了种植马尾松和撒播草籽绿化措施（措施布设工程量详见表3.5-4）。根据多方资料核实，取土过程及取土结束后，土料场运行稳定，期间施工单位多次进行了马尾松补种，因地势及土质的原因，部分植物生长状况一般，但措施防护效果整体良好，近几年土料场无滑坡、坍塌等重大水土流失事件。

土料场区用地现状（2023 年 5 月 30 日），本项目已进行植树、植草恢复，但现状平地区域已用于旱地耕种

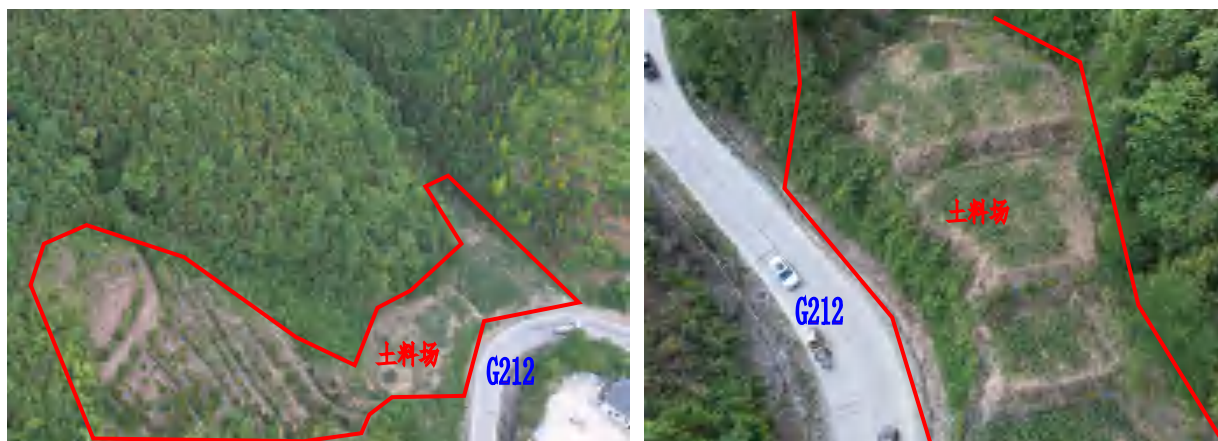
土料场区北面开挖边坡现状，本项目已采取分级削坡并绿化防护（2023 年 5 月 30 日）

土料场区南面平地现状，用地已用于旱地耕种（2023 年 5 月 30 日）

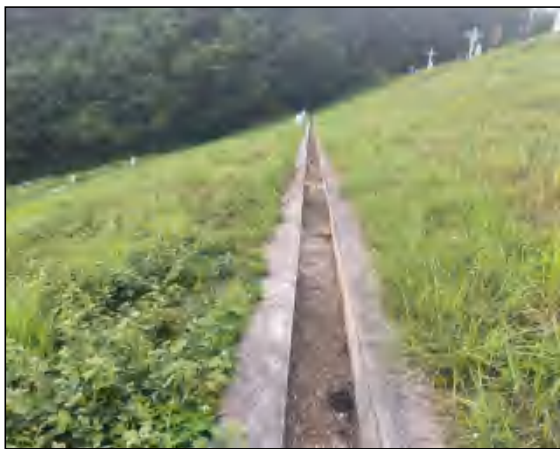
大坝边坡排水沟现状，现状措施运行良好（2023年5月验收现场踏勘拍摄）

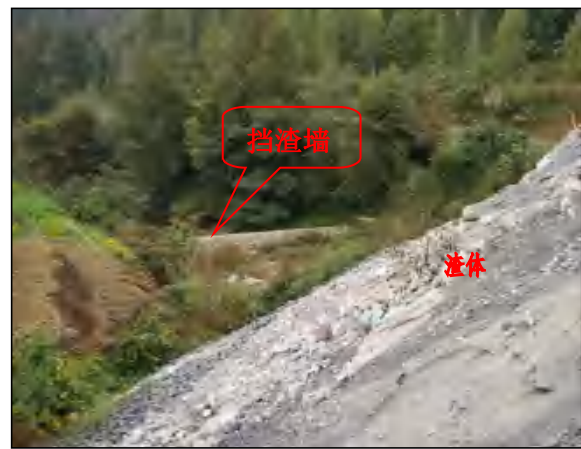
弃渣场堆渣期间挡渣墙布设情况，施工遵循先拦后弃原则（照片由监测单位提供，2017年11月拍摄）

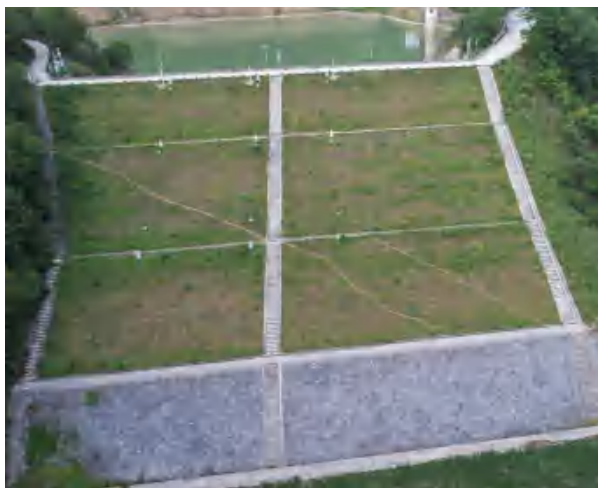
大坝植草护坡现状，现状植被生长状况良好  
(2023 年 5 月验收现场踏勘拍摄)

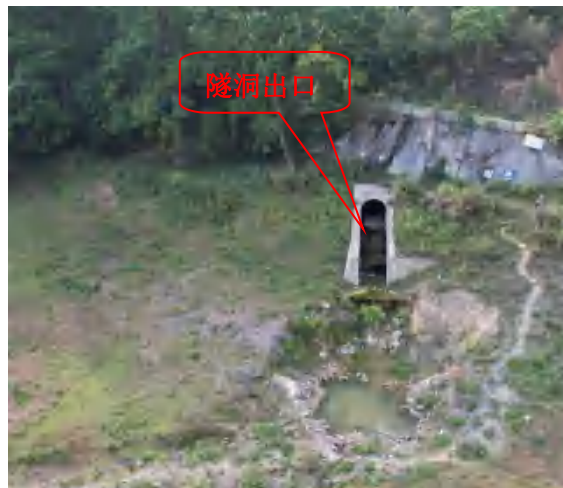
输水隧洞出口周边植草护坡现状，现状植被生长状况良好  
(2023 年 5 月验收现场踏勘拍摄)

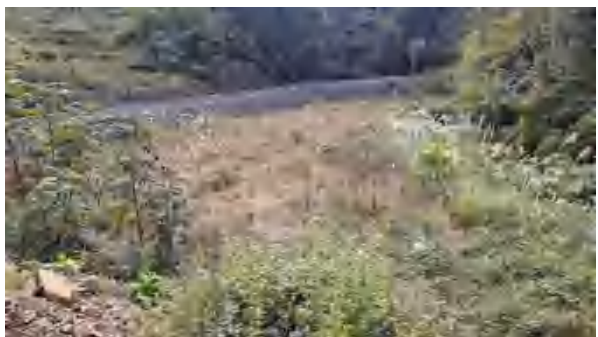
1#弃渣场植物措施现状，现状植被生长状况良好  
(2023 年 12 月验收现场踏勘拍摄)

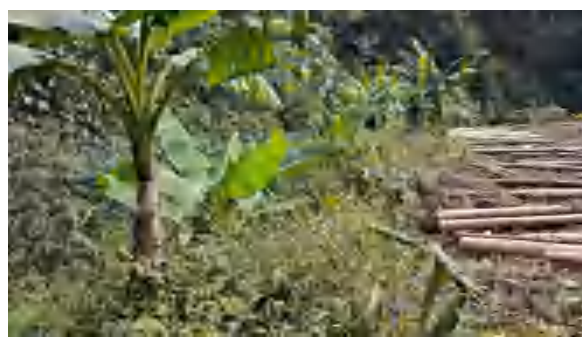
2#弃渣场植物措施现状，现状植被生长状况良好  
(2023 年 12 月验收现场踏勘拍摄)

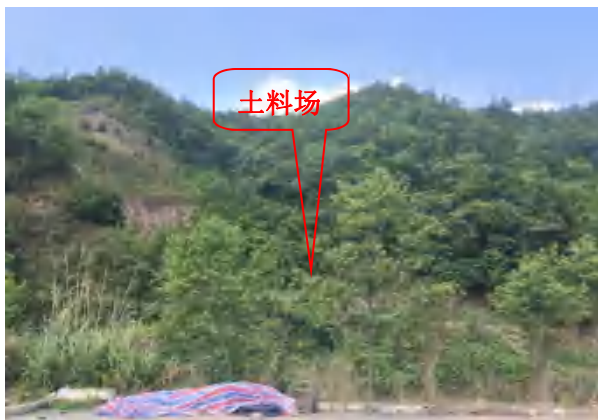
土料场植物措施现状，现状植被生长状况良好  
(2023 年 5 月验收现场踏勘拍摄)

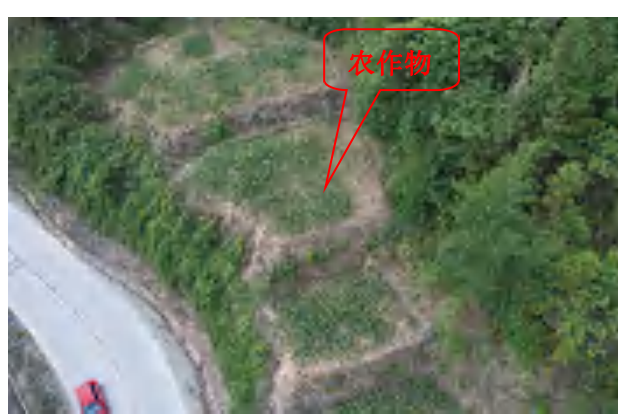
土料场复耕现状，复耕区域现状农作物生长状况良好  
(2023 年 5 月验收现场踏勘拍摄)

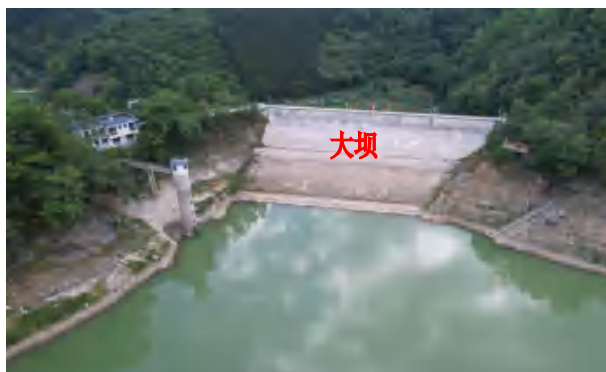
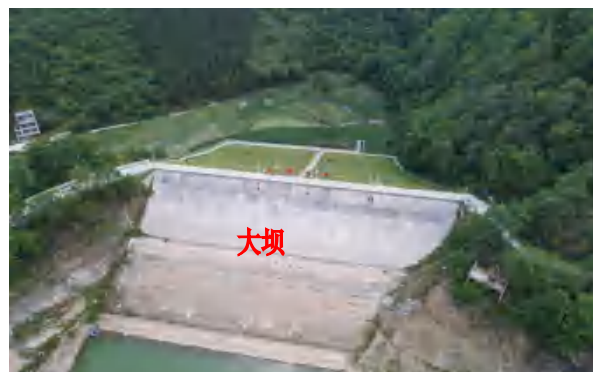
大坝扩建用地现状，现状运行状况良好（2023 年 5 月）

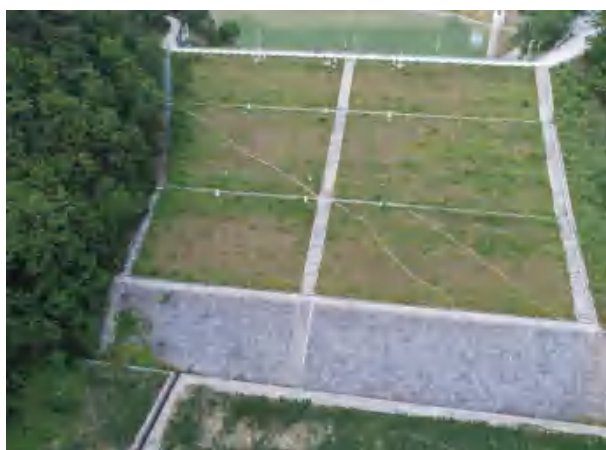
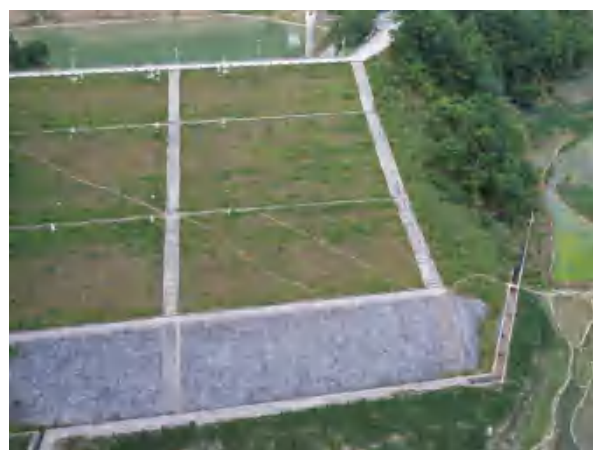
大坝植草护坡用地现状，现状植被生长状况良好，坡底排水沟运行状况良好（2023 年 5 月）

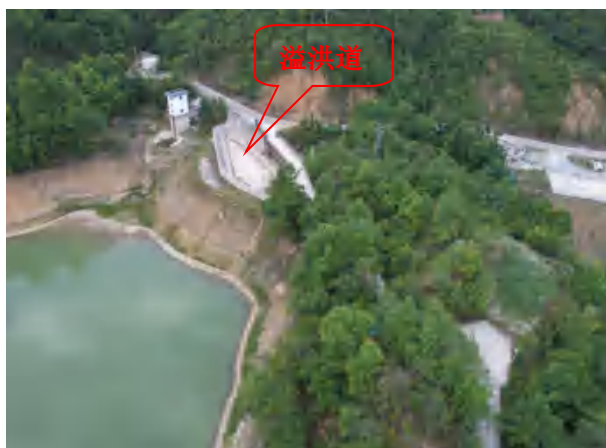
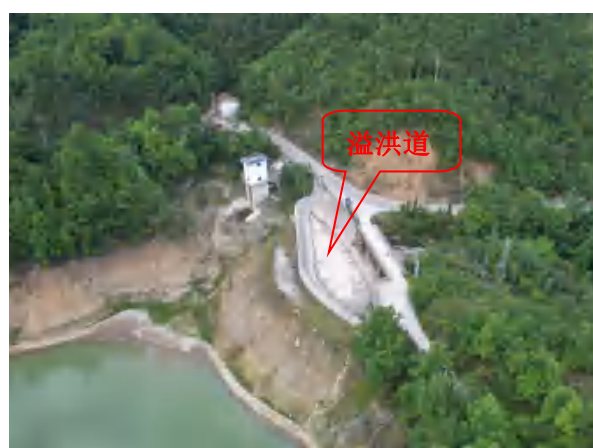
溢洪道用地现状，现状运行状况良好（2023 年 5 月）

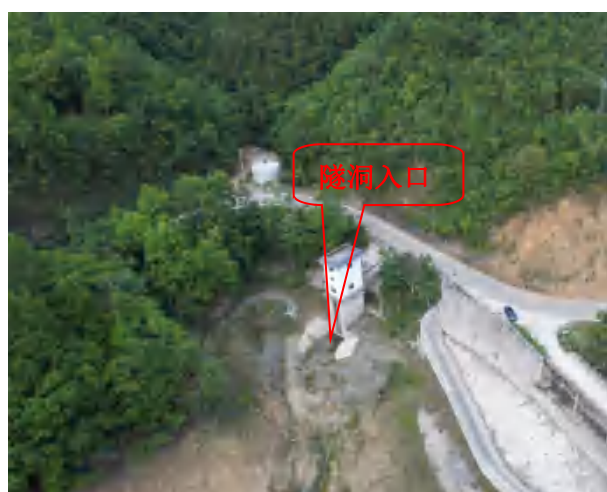
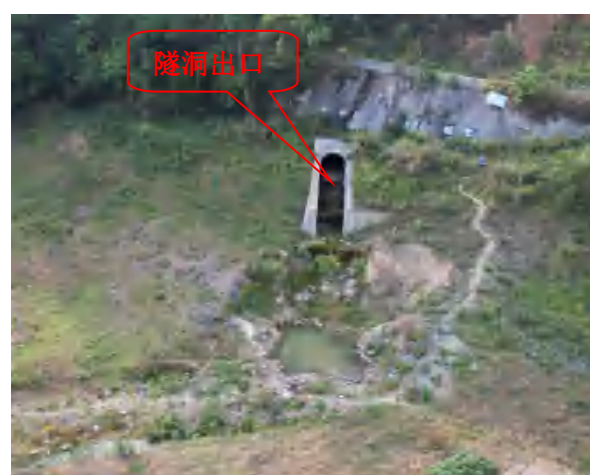
上岗-大利输水隧洞现状，现状运行状况良好（2023 年 5 月）

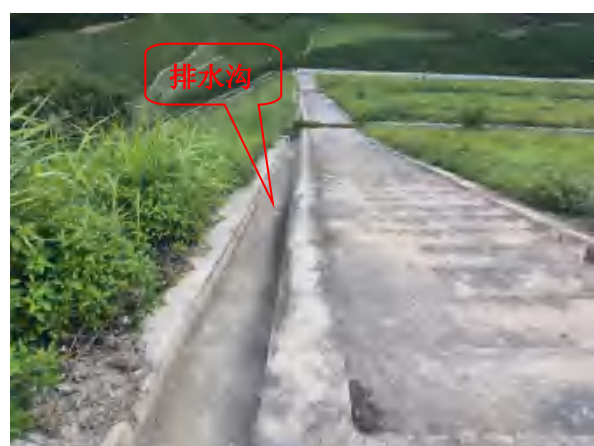
大坝边坡坡面排水沟现状，现状措施运行良好（2023 年 5 月）

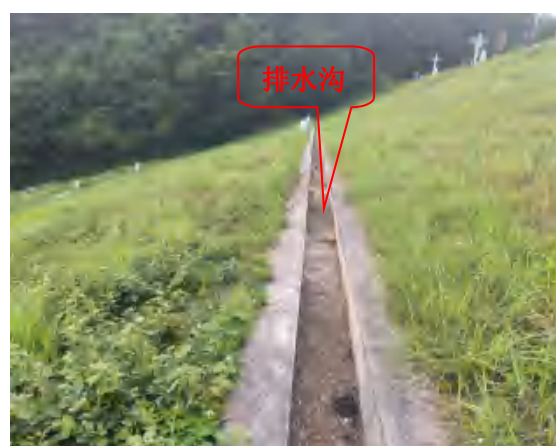
大坝边坡平台排水沟现状，现状措施运行良好（2023 年 5 月）

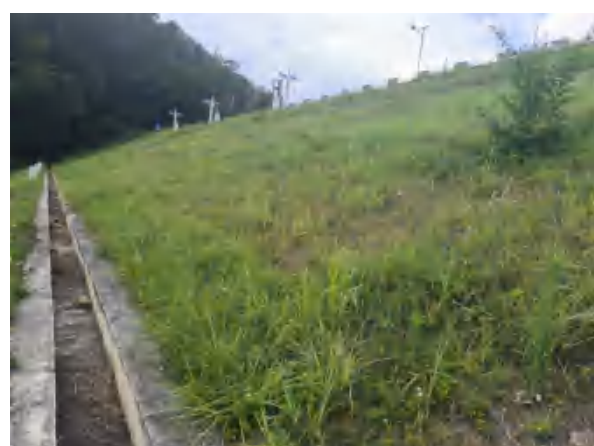
大坝植草护坡现状，现状植被生长状况良好（2023 年 5 月）

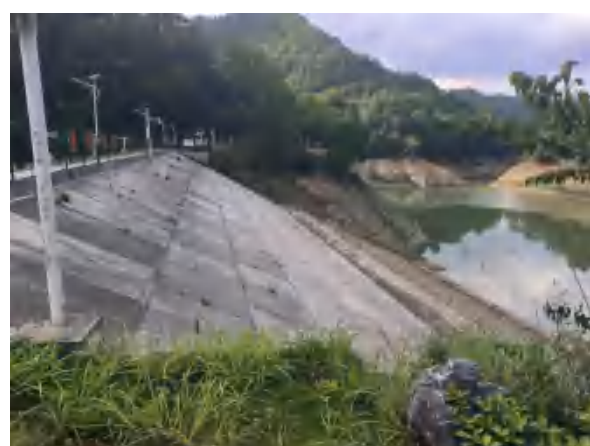
大坝硬化坡面现状，现状运行状况良好（2023 年 5 月）

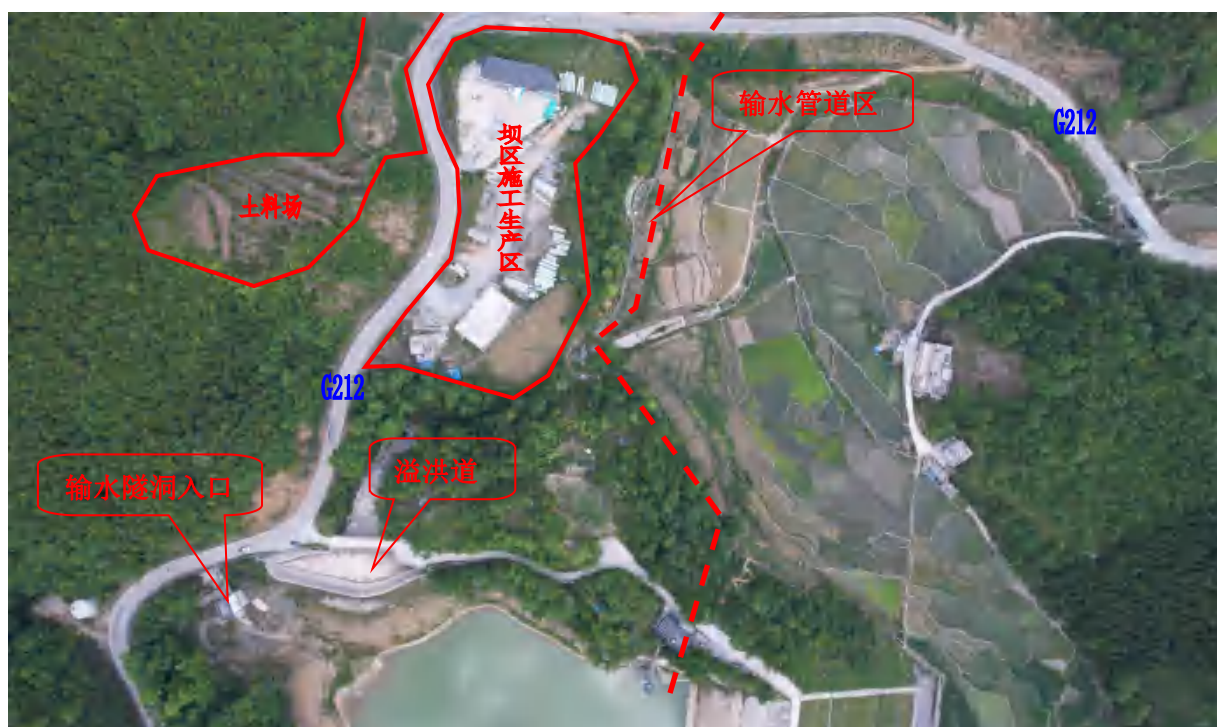
输水管道区用地现状，现状已进行迹地恢复（2023 年 5 月）

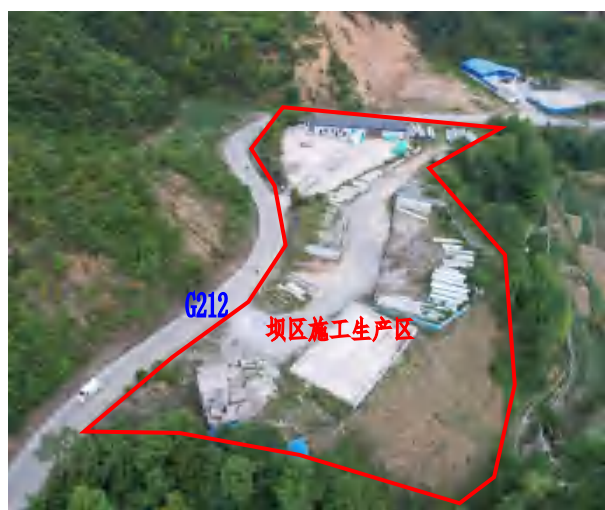
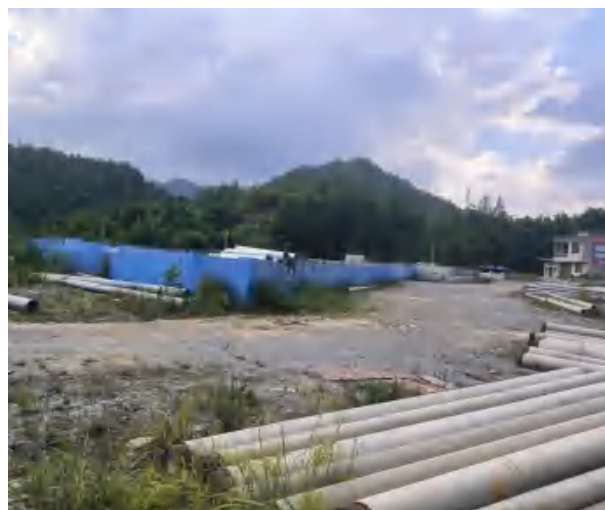
坝区施工生产区用地现状，现状电力部门用于材料及设备堆放场（2023 年 5 月）

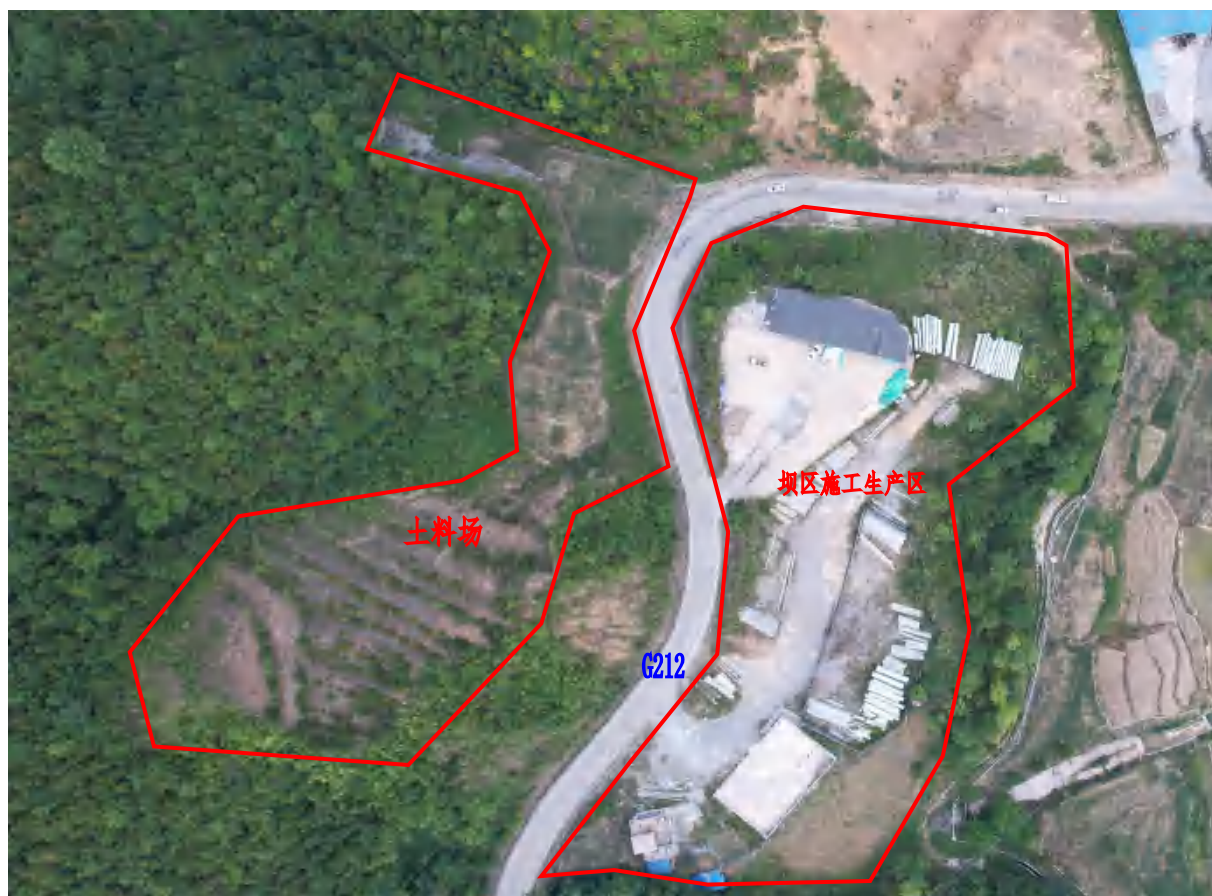
土料场用地现状，本项目已进行植树、植草恢复，但现状平地区域已用于旱地耕种（2023 年 5 月）

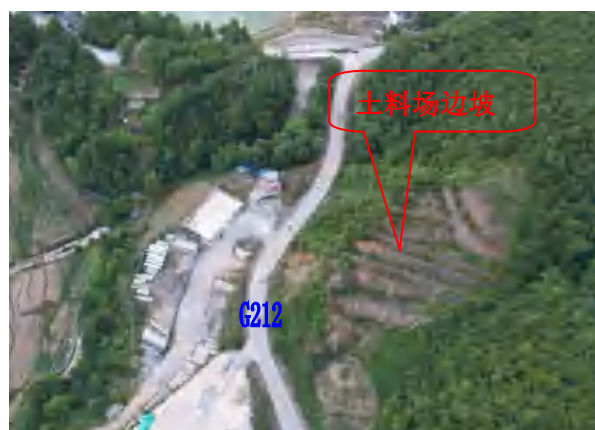
土料场边坡植被生长现状，植被养护一般，边坡坡面植被覆盖度较低（2023 年 5 月）

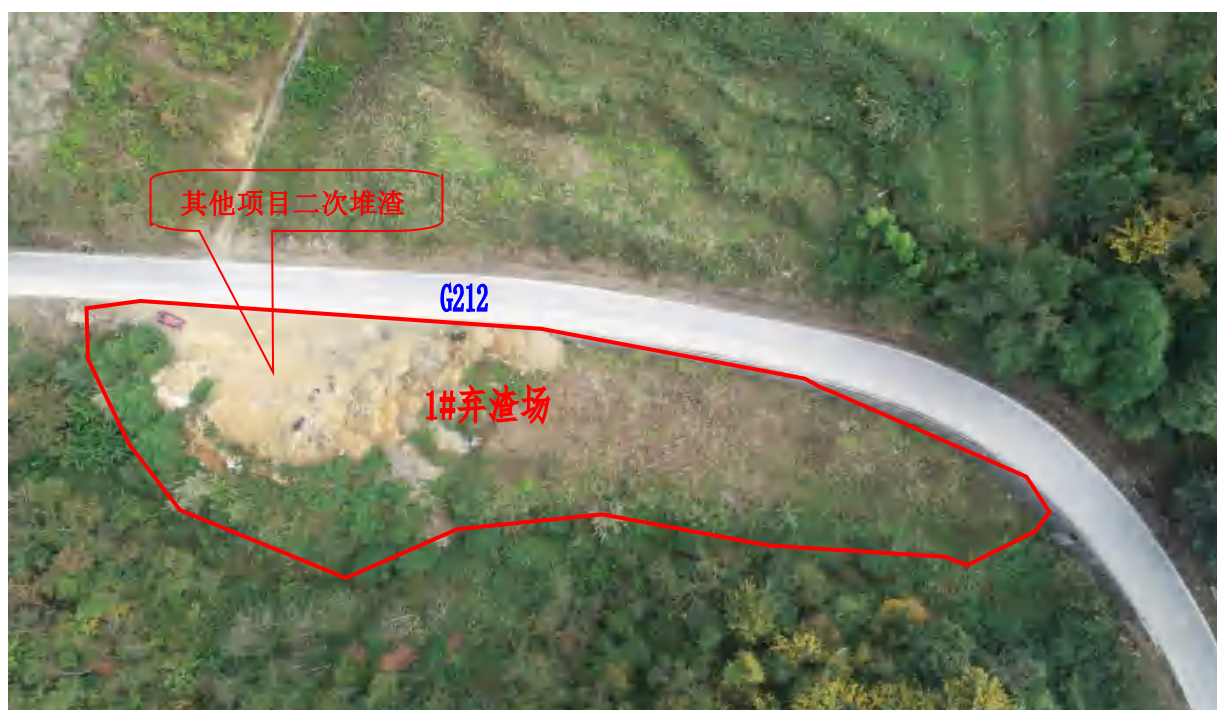
1#弃渣场区用地现状，本项目弃渣结束后已进行绿化恢复，但现状部分用地被其他项目用于堆渣，地表裸露，渣场现状总体较为稳定（2023年12月）

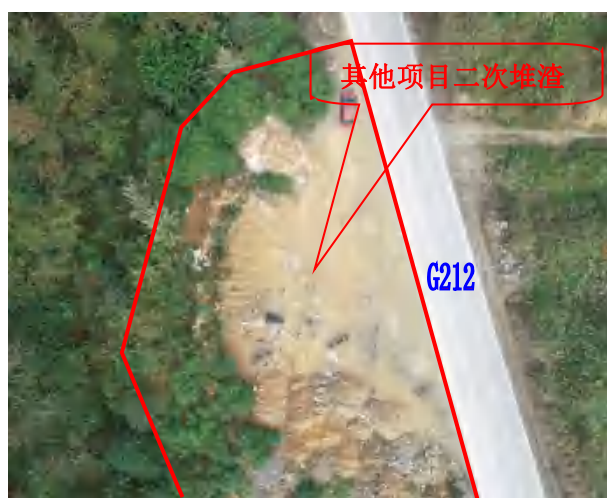
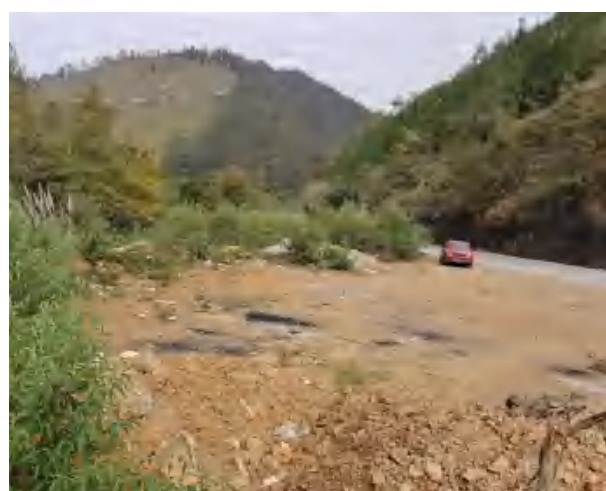
1#弃渣场其他项目二次堆渣区域用地现状，地表呈裸露状态，造成水土流失（2023年12月）

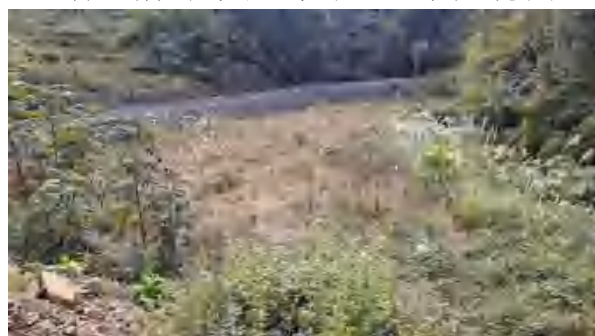
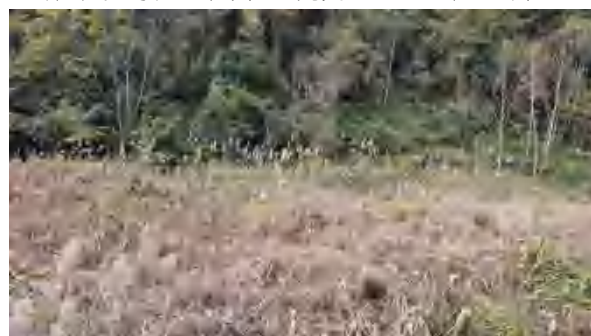
1#弃渣场未被破坏区域现状，现状植被生长状况良好（2023年12月）

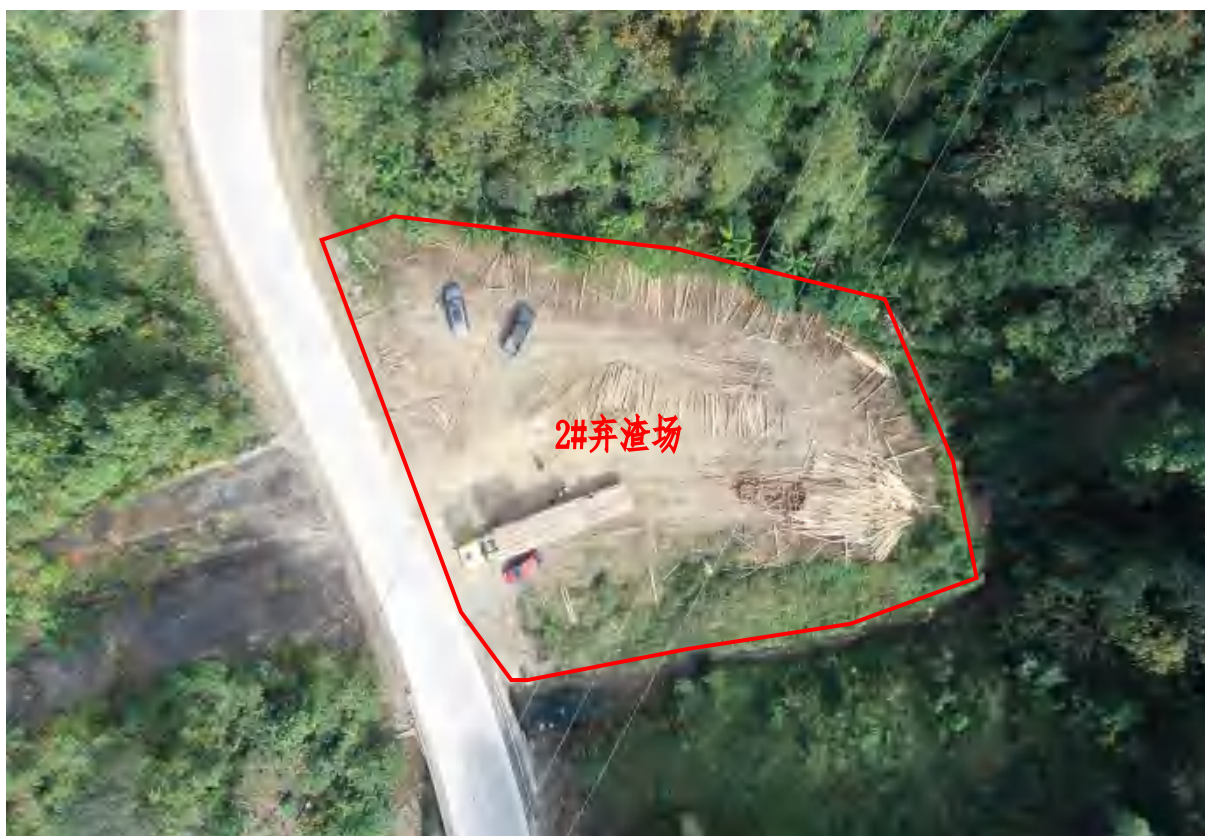
2#弃渣场区用地现状，本项目弃渣结束后已进行绿化恢复，但现状用地用于木材堆放周转，地表裸露，渣场现状总体较为稳定（2023 年 12 月）

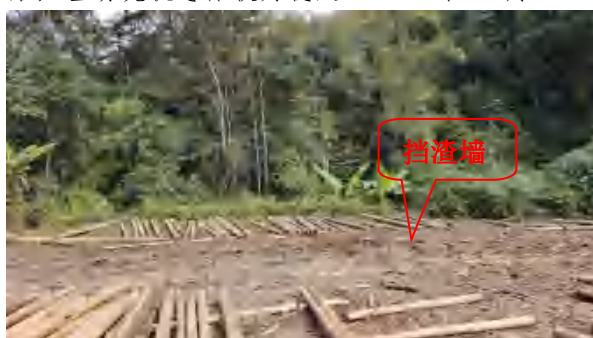
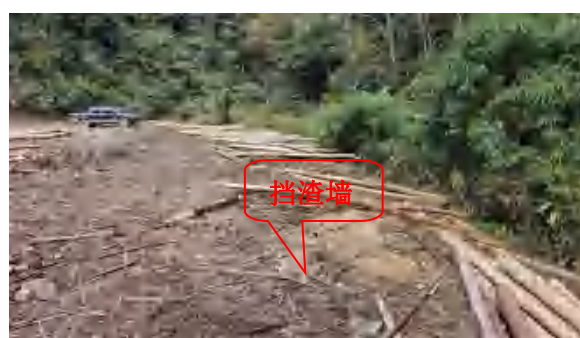
2#弃渣场木材堆放场现状，地表呈裸露状态，造成水土流失（2023 年 12 月）

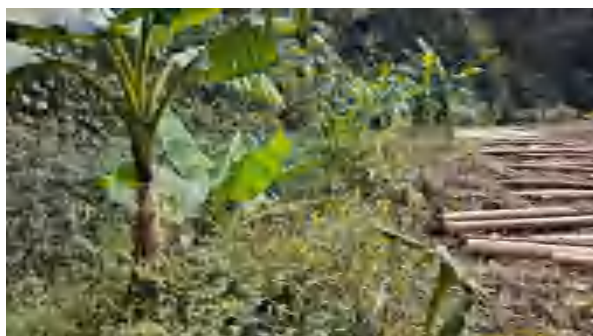
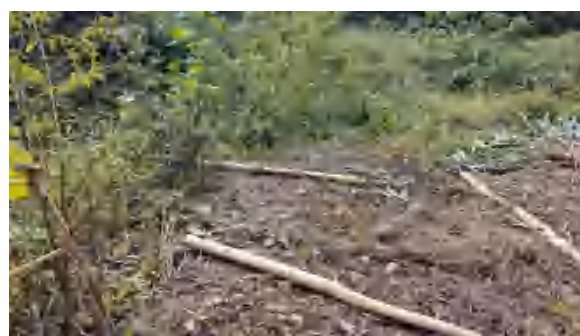
2#弃渣场四周未被破坏区域现状，现状植被生长状况良好（2023 年 12 月）
