广西大明矿业有限公司象州县石龙镇迷赖村民委孔龙山石灰岩矿年开  
采 1000 万吨石灰岩项目

# 水土保持监测季度报告

(建设期 2022 年第 2 季度)

监测单位：广西南宁师源环保科技有限公司

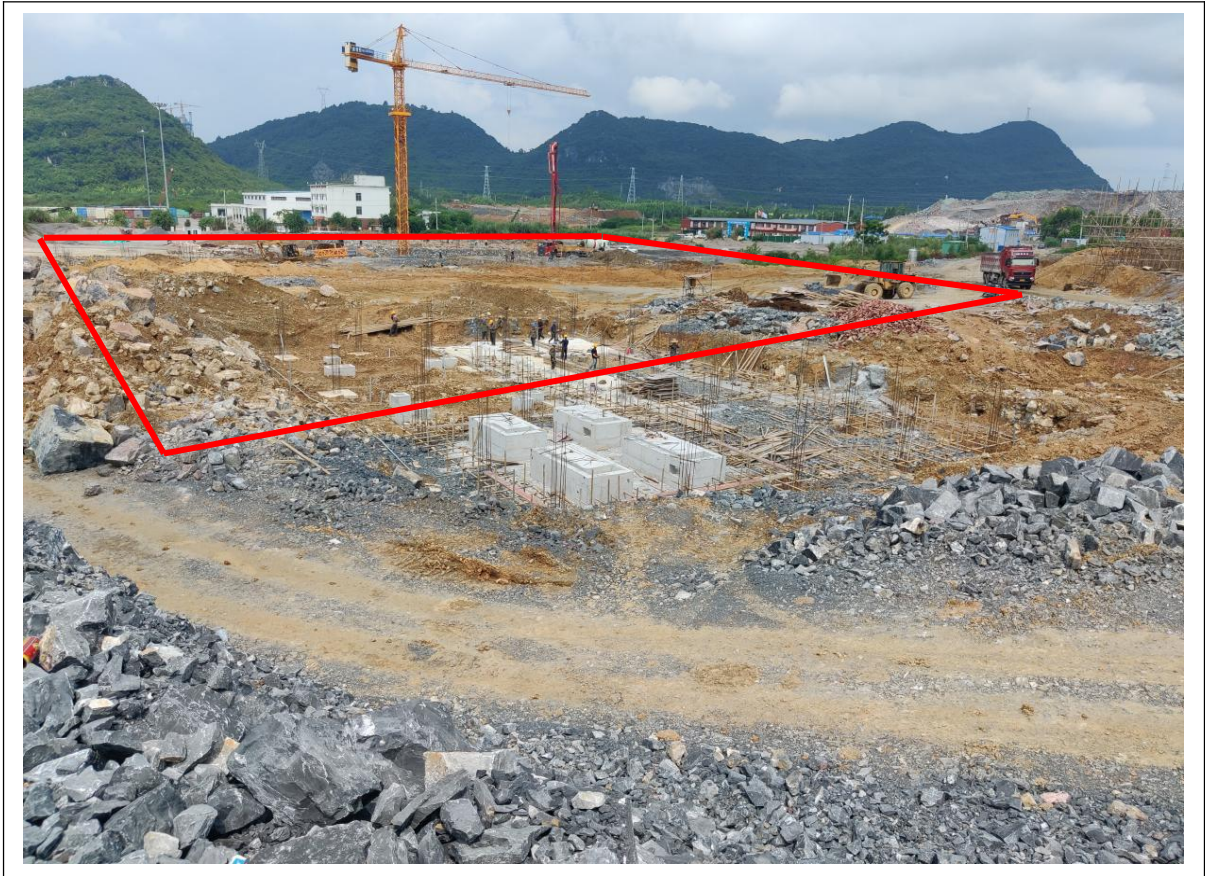
图 3.1-1 方案布设临时堆矿场区场地现状照片

临时堆矿场区主要用于建设期矿区道路和采场平台建设产生的石方，根据现场调查，本项目施工至今还未产生弃土石方，项目还未布设有临时堆矿场区。水保方案布设的临时堆矿场区位于矿区西南面大明象州绿色建材产业园配套建设项目用地范围内，该项目已于 2022 年 6 月动工建设，建议建设单位与施工单位后续布设临时堆矿场区时需核实布设位置。

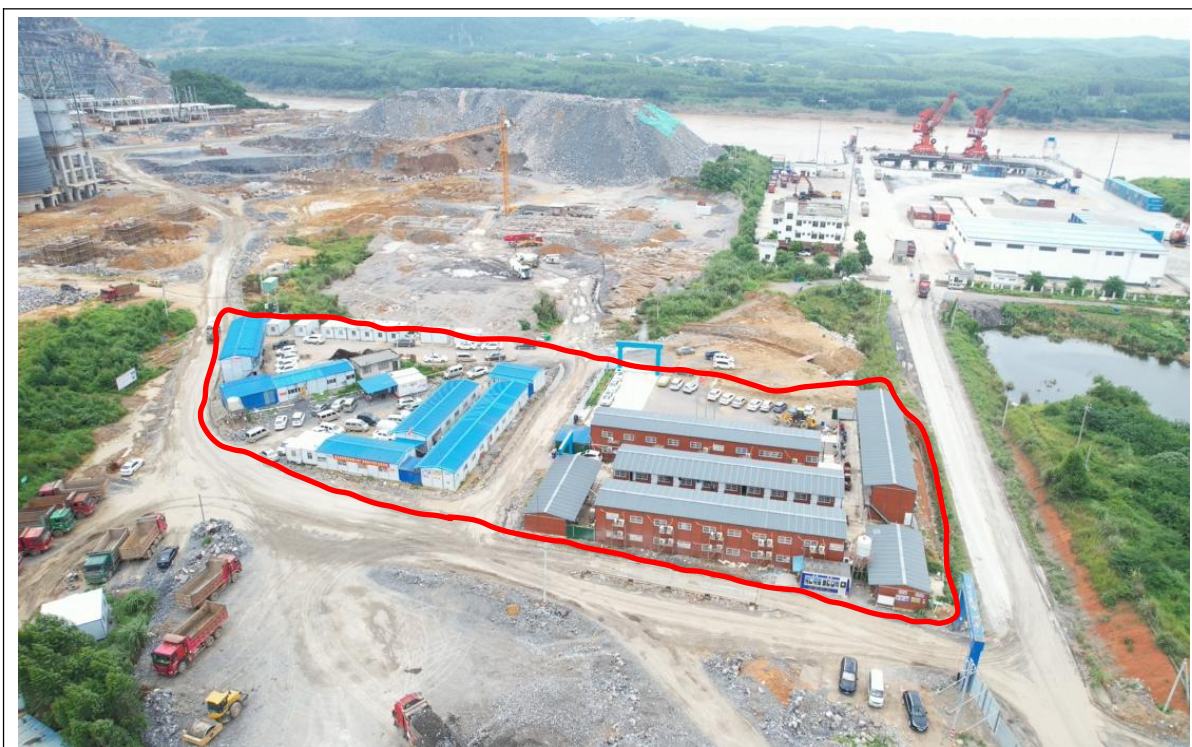
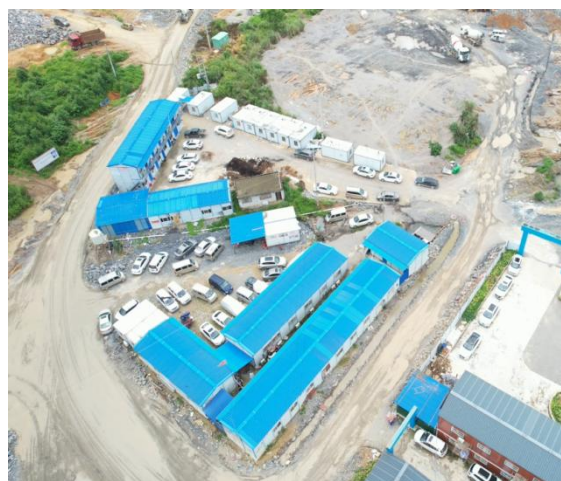
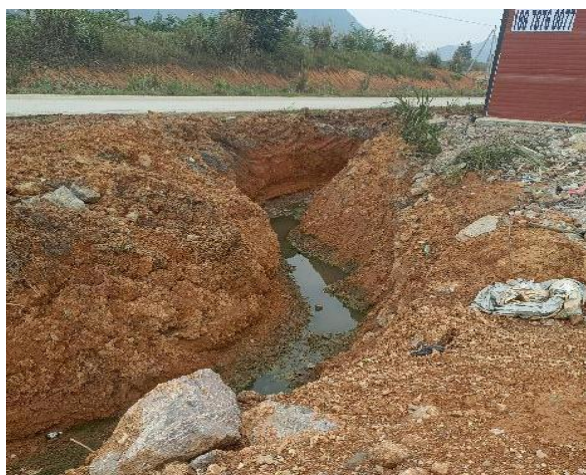
图 3.1-2 临时办公生活区现状照片

根据现场调查，项目施工期间与南侧大明象州绿色建材产业园项目公用临时办公生活区。大明象州绿色建材产业园项目与本项目的建设单位、施工单位均相同，该项目已于 2021 年 9 月开工建设，临时办公生活区已建成并使用，本项目施工期间无需新建临时办公生活区。

临时办公生活区整体现状

东面临时办公生活区现状

临时办公生活区西侧临时排水沟现状

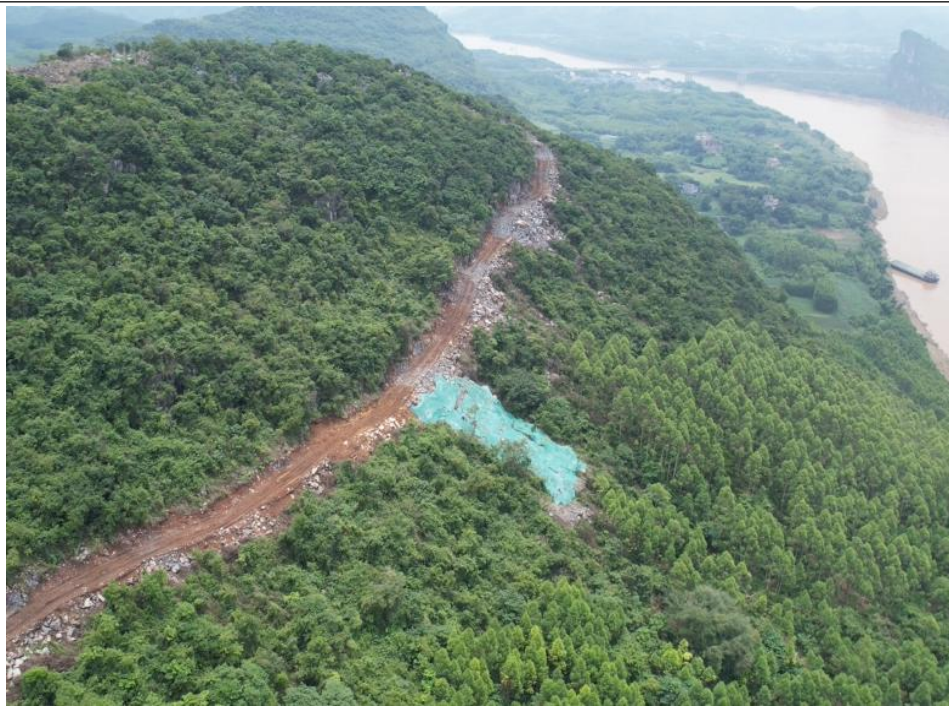
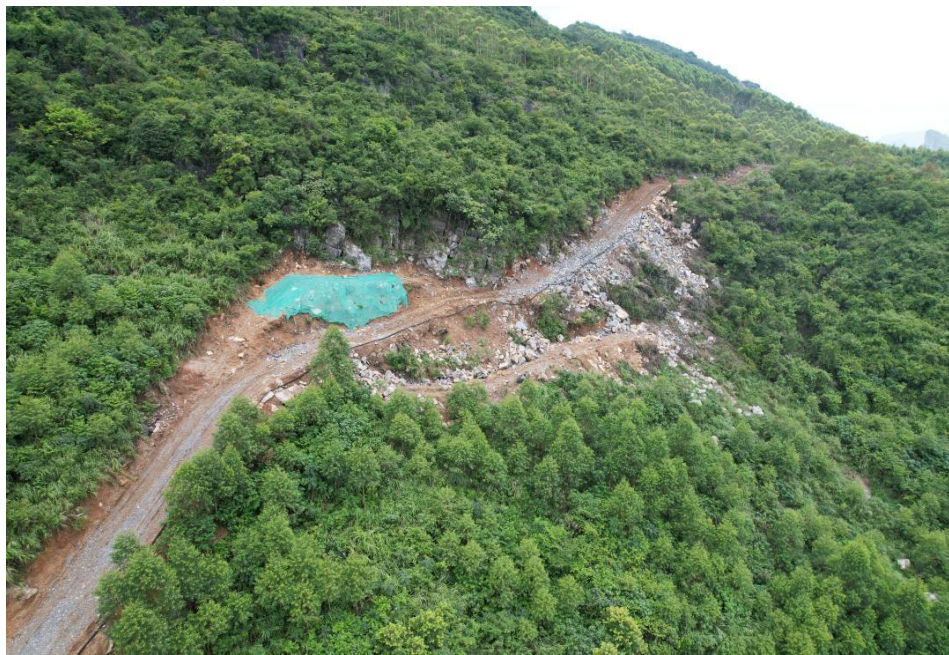
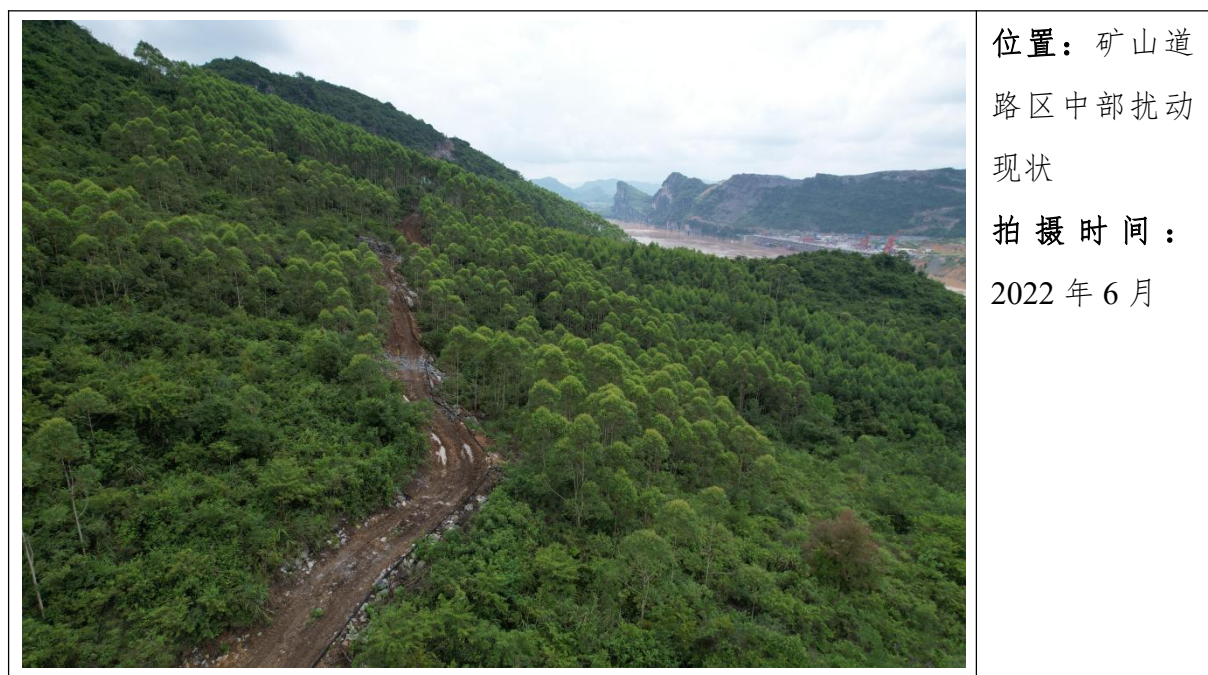
图 3.1-3 矿山道路区现状照片

本项目矿山道路区位于采矿区范围内，矿山开采从矿区西南面紧邻大明象州绿色建材产业园处修筑上山开拓运矿公路至矿体各山脊及山顶最高处+242.0m，道路路面宽 4~6m，截止 2022 年 6 月底，矿山道路区已扰动长度约 1.2km，本季度新增扰动面积约 0.60hm<sup>2</sup>，累计总扰动面积约 0.60hm<sup>2</sup>。矿山道路区现状及扰动情况如图 3.1-3 所示。

位置：矿山道路区中部扰动现状

现场调查时，矿山道路区现状地表及坡面大部分处于裸露状态，边坡坡面采取的覆盖措施较少，遇降雨时易发生水土流失。建议增加边坡坡面临时覆盖措施，在道路内侧修建浆砌石排水沟，排水沟末端设置临时浆砌砖沉沙池。

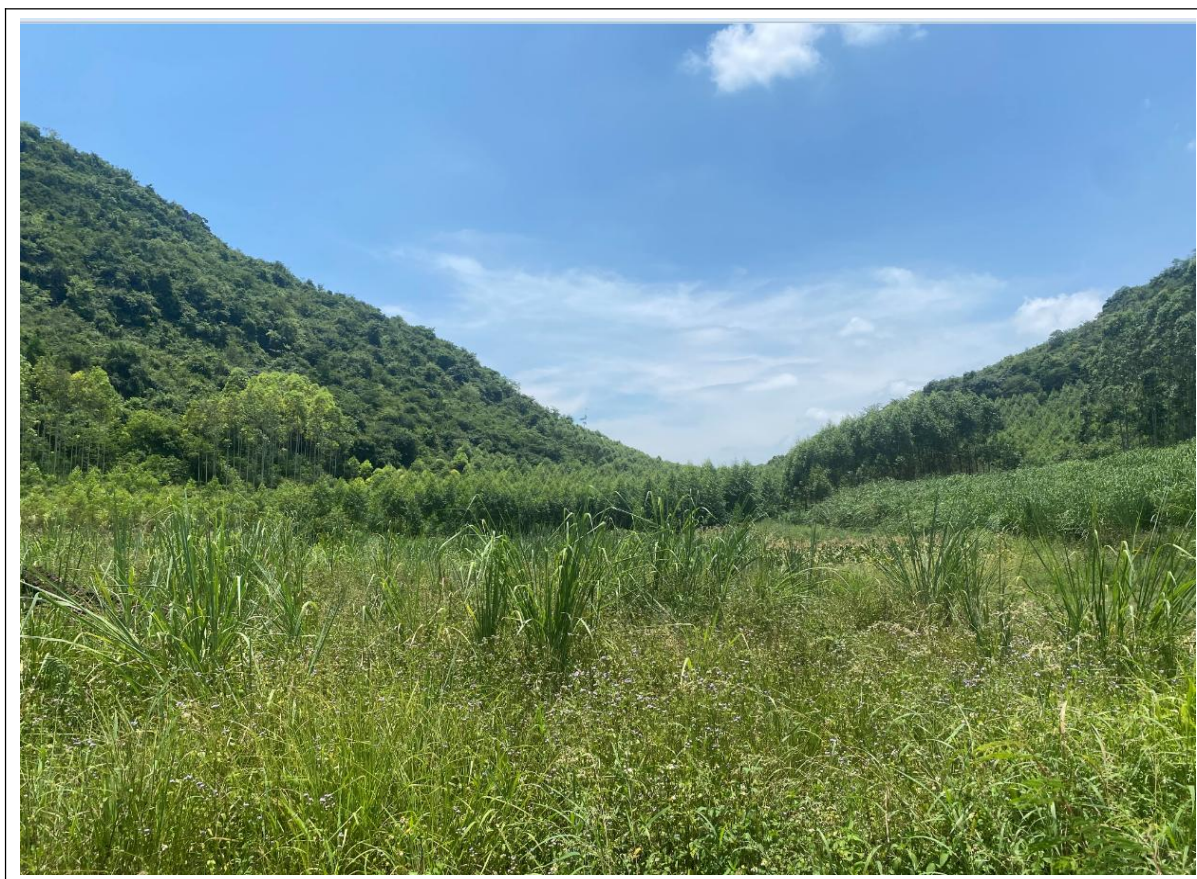
图 3.1-4 方案布设临时堆土场区场地现状照片

临时堆土场区用于堆放建设期及前阶段开采时收集的普通土及表土。根据现场调查，项目开工前，未对已扰动区域可剥离表土地块进行表土剥离，项目现阶段还未布设有临时堆土场区。水保方案布设的临时堆土场区位于矿区范围外东北角缓坡处，现阶段该区域仍处于原地貌状态。

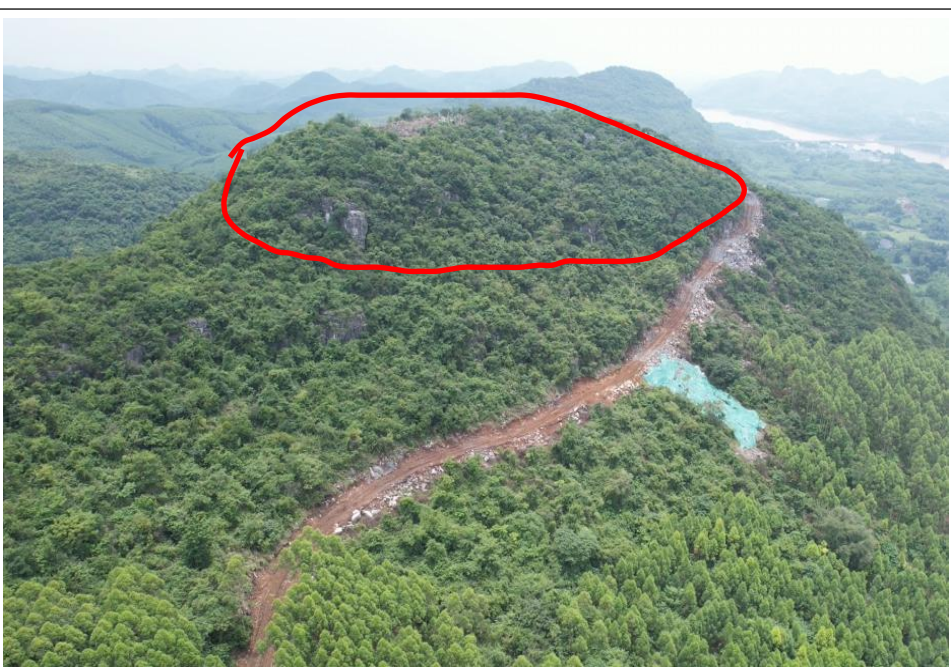
图 3.1-5 露天采矿区现状照片

项目建设期主要建设内容为矿山道路、首采平台及临时办公生活区等，露天采矿场区主要包括矿山道路及首采平台。根据现场调查，截止 2022 年 6 月底，露天采矿场区已扰动区域为矿山道路的修建，本季度新增扰动面积约  $0.60\text{hm}^2$ ，累计总扰动面积约  $0.60\text{hm}^2$ 。露天采矿场区现状及扰动情况如图 3.1-5 所示。

| | <p>位置：露天采<br/>矿区整体扰动<br/>现状</p> <p>拍摄时间：<br/>2022 年 6 月</p> |
| | <p>位置：露天采<br/>矿区首采平台<br/>现状</p> <p>拍摄时间：<br/>2022 年 6 月</p> |

现场调查时，露天采矿场区扰动区域为矿山道路区域，矿山道路区现状地表及坡面大部分处于裸露状态，遇降雨时易发生水土流失，建议增加临时覆盖措施。

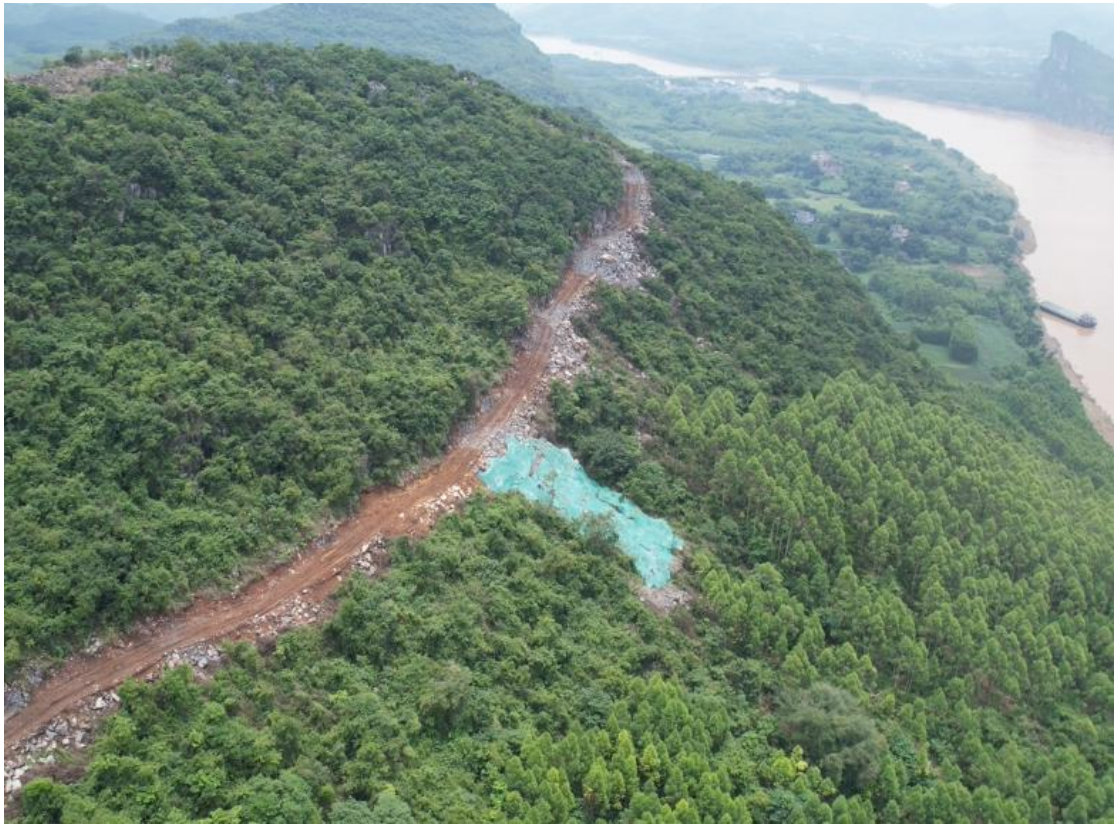
| <p>现状<br/>水土<br/>保持<br/>措施</p> | <p>现阶段矿山道路区正在进行清表、土方开挖、回填，处于水土流失易发生的阶段。截至 2022 年第 2 季度，本工程仍在进行施工中，大部分水土保持措施尚未实施，但对边坡裸露面较大区域采取了临时覆盖措施，可避免雨水直接冲刷坡面，造成水土流失。</p> |

矿山道路区填方边坡采取密目网覆盖

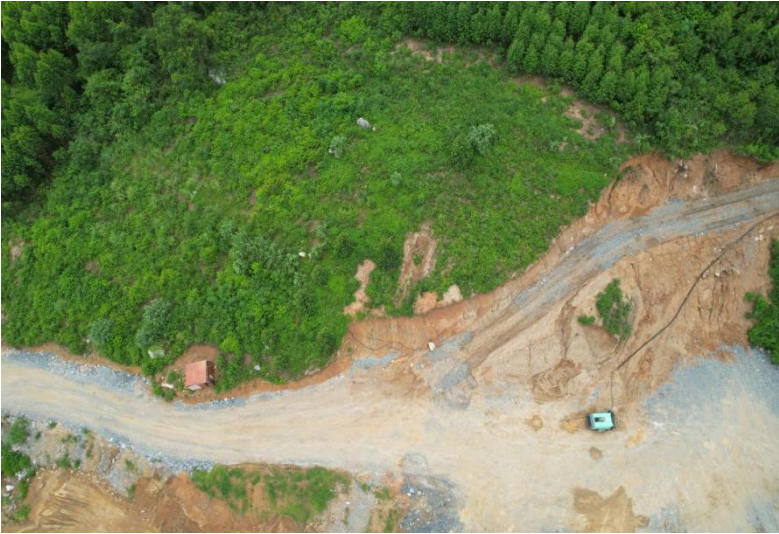
| | <p><b>位置：</b> 矿山道路区山脚处</p> <p><b>问题：</b> 矿山道路区开挖产生挖填方边坡，边坡坡面处于裸露状态，无临时覆盖措施，且坡脚未修建临时排水沟，遇降雨时容易造成水土流失。</p> <p><b>建议：</b> 对裸露边坡采取临时覆盖措施，并及时完善施工期间的临时排水措施，避免或减少施工时的水土流失。</p> |

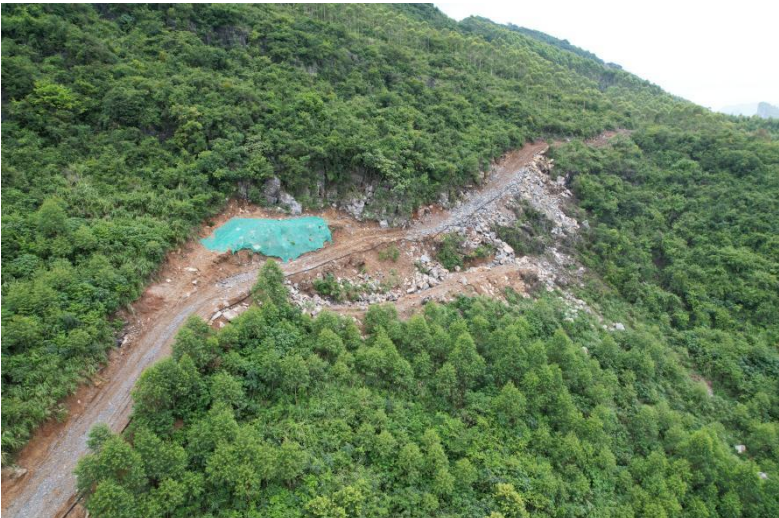
| | <p><b>位置：</b> 矿山道路区中部</p> <p><b>问题：</b> 矿山道路区中部开挖边坡裸露，无临时覆盖措施，遇降雨时容易造成水土流失。</p> <p><b>建议：</b> 对裸露边坡采取临时覆盖措施，避免或减少施工时的水土流失。</p> |
