南宁师范大学武鸣校区（二期）

# 水土保持设施验收报告

建设单位：南宁师范大学

编制单位：广西南宁师源环保科技有限公司

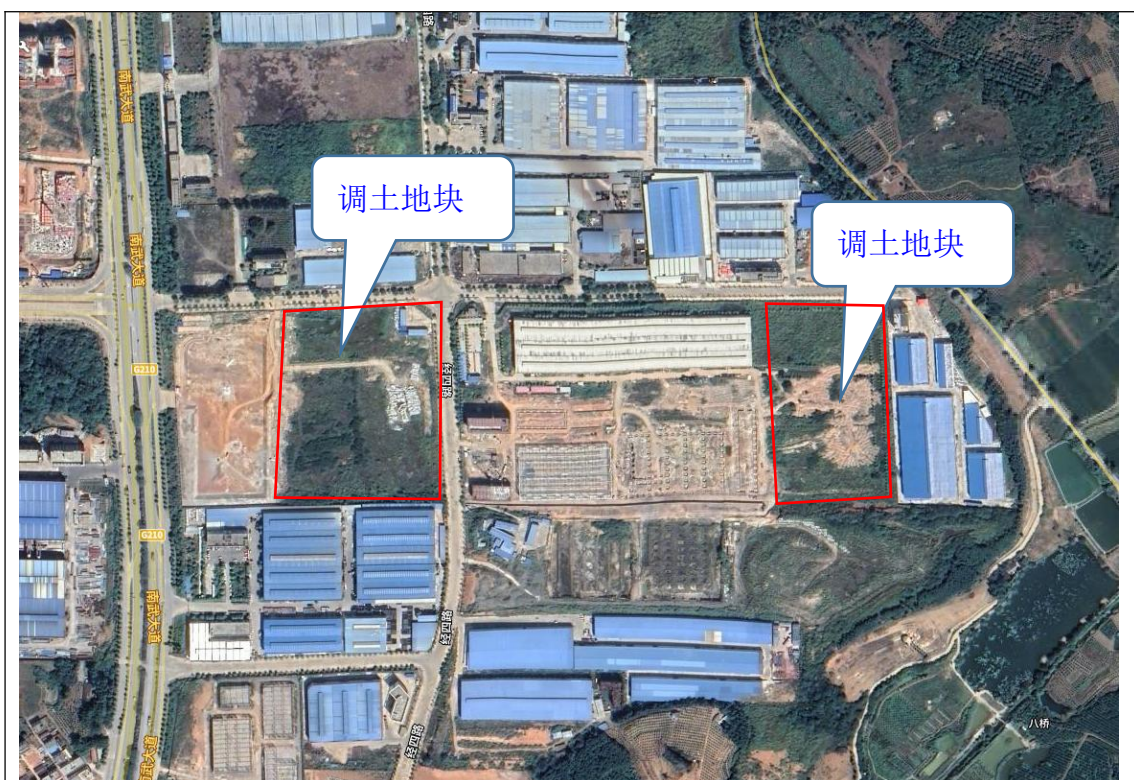
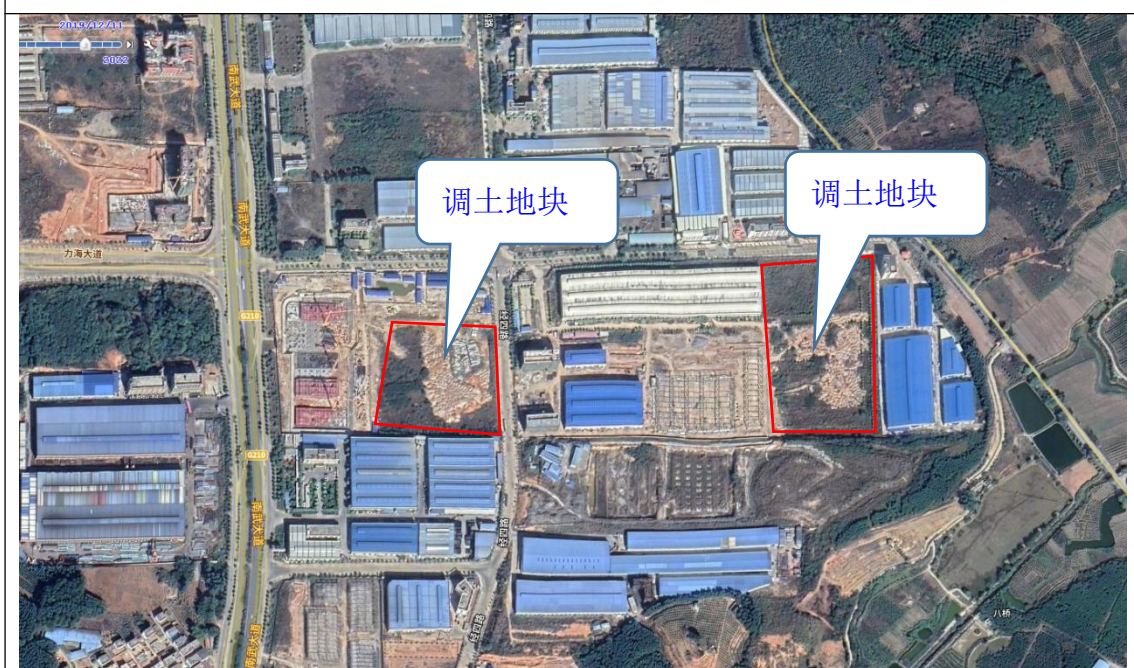
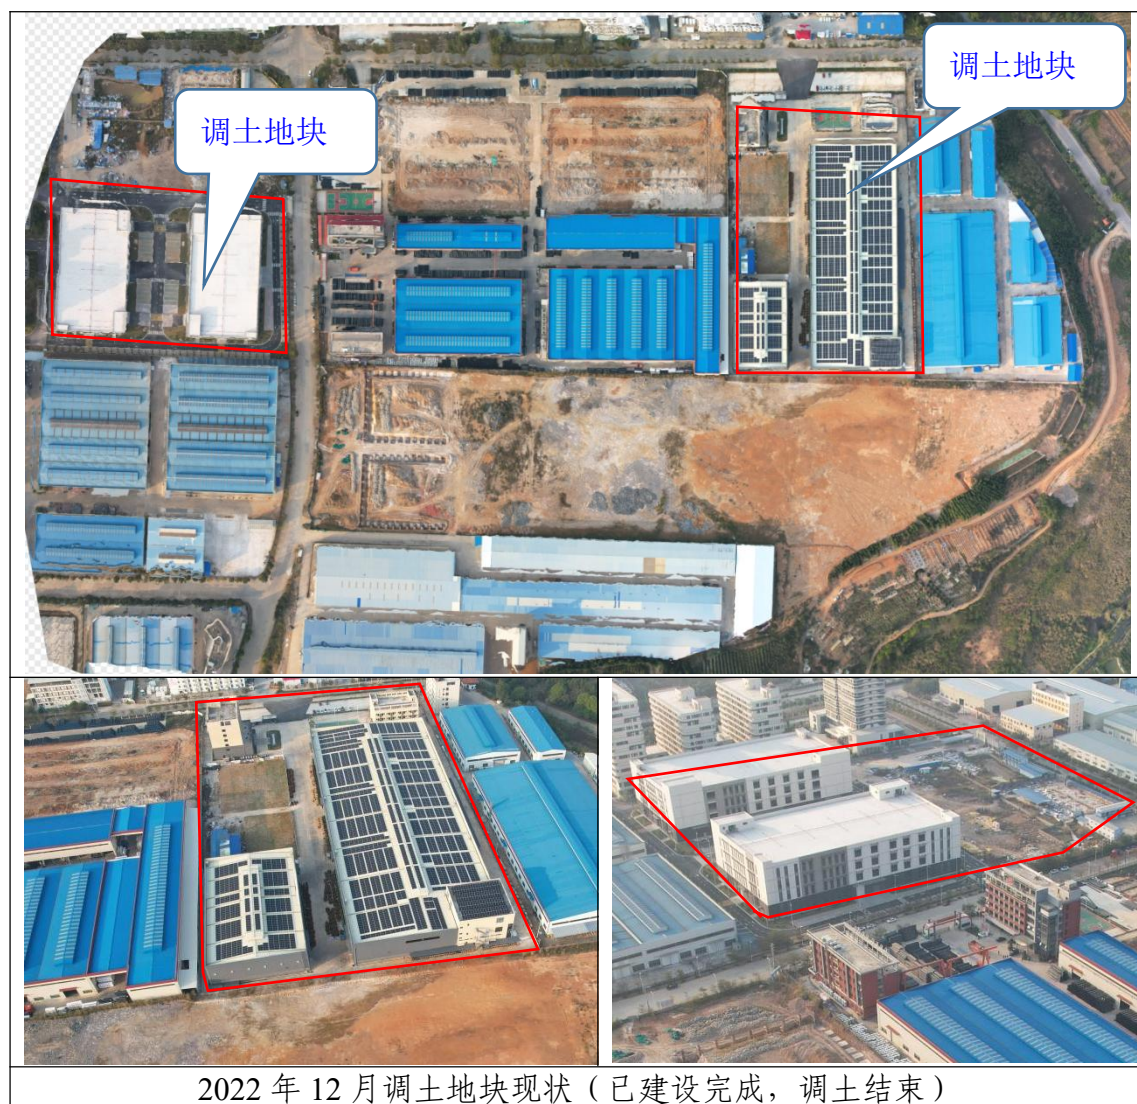
图 1.2-1 调土地块历史卫星影像及现状图

根据批复的水土保持方案，二期工程需外借土石方 91.03 万  $\text{m}^3$ ，主要来源于取土场，取土场拟设置在项目场区东北侧 2.4 $\text{km}$  的一处丘陵。实际监测结果显示，二期工程建设时实际需外借土石方 23.79 万  $\text{m}^3$ ，所需外借土石方从南宁高新区武鸣产业园进行调运，不需设置取土场，南宁高新区武鸣产业园与本项目同期建设的地块为广西国塑管业集团有限公司的东、西两个地块，土石方调运时间段为 2021 年 1 月~10 月。调土地块卫星影像及现状图详见图 1.1-2。

2019 年 9 月调土地块卫星图（小山包，地势较低）

2019 年 12 月调土地块卫星图（计划建设，多余土方运至本项目回填）

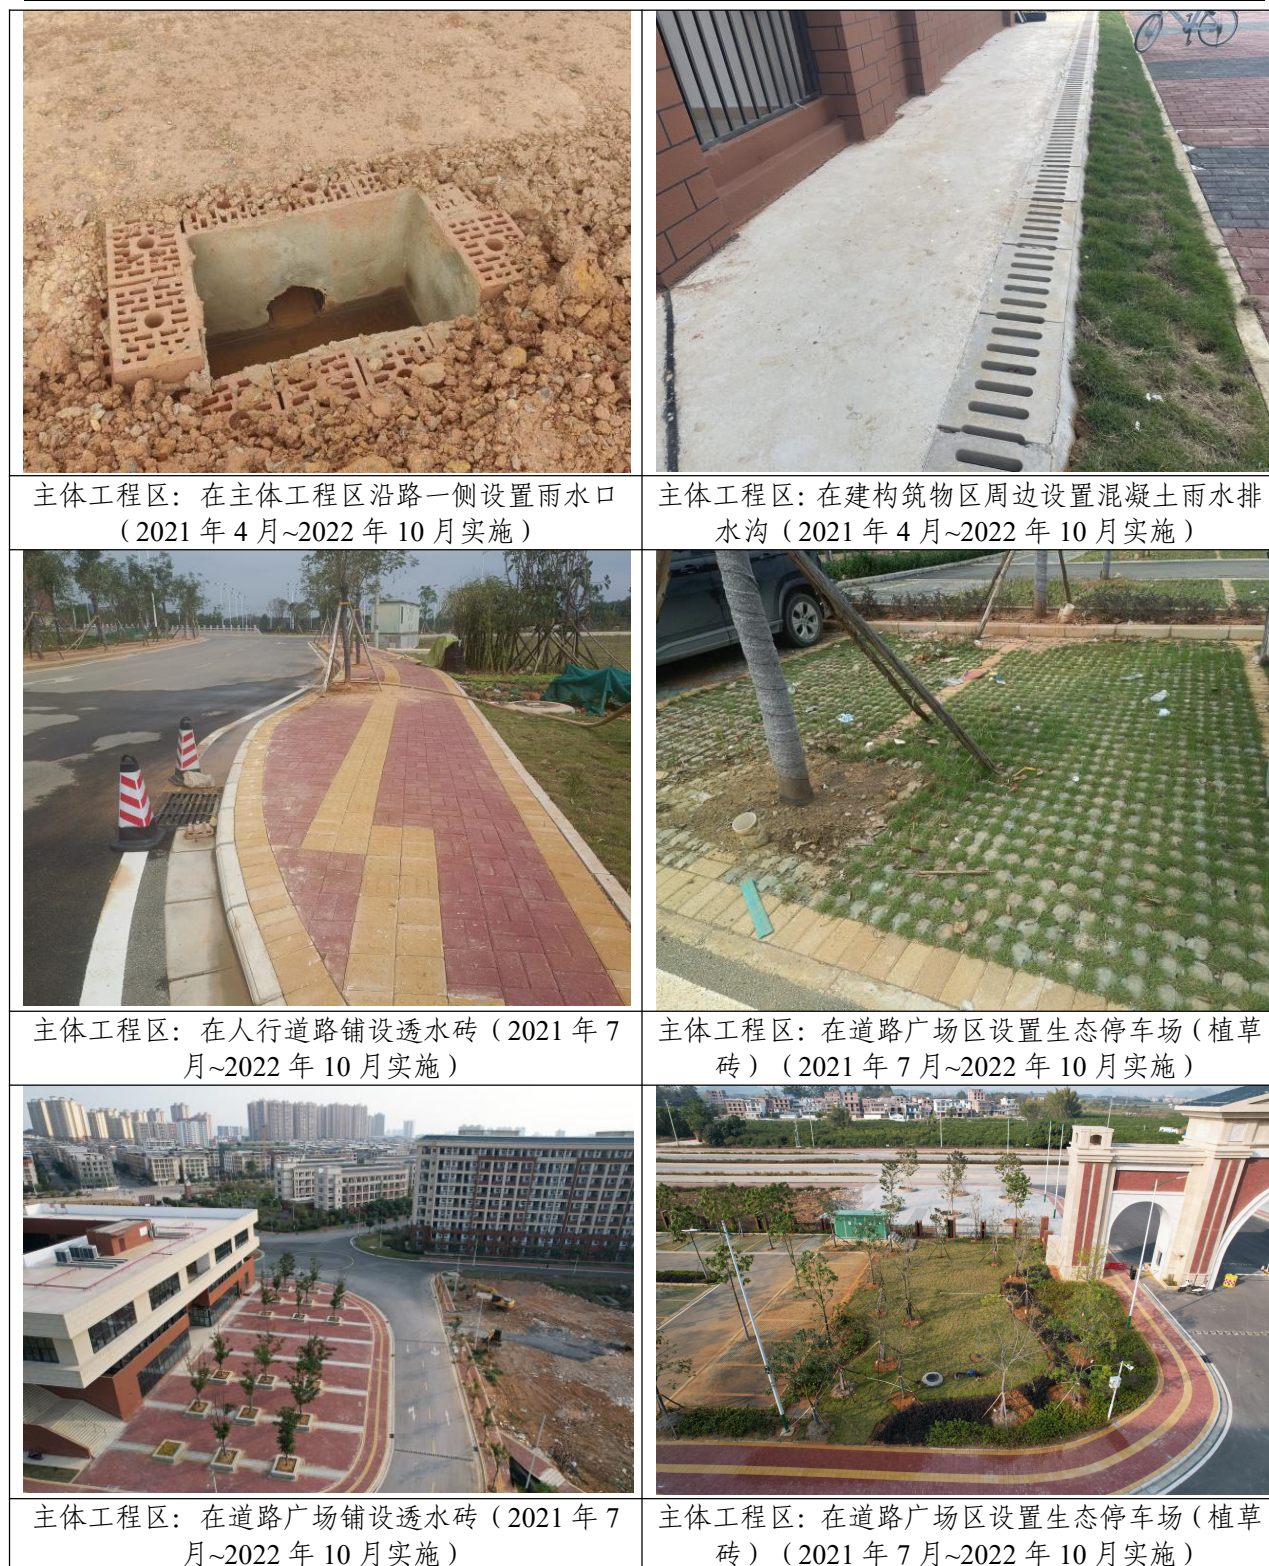
图 3.5-1 水土保持工程措施实施建设图

根据监测及验收结果，本工程前期剥离的表土用于后期的绿化覆土，表土得到了较好的保护利用，绿化区域覆土肥沃，植被生长茂盛；场地内透水砖设施、生态停车场等基本完善，形成良好的渗水功能，场内雨水排水管布设完善，管内施工过程中零星冲刷的泥沙及时清理，具有良好的排水功能。水土保持工程措施经历雨季仍保持稳定完好，总体上工程质量良好。

根据监测及验收结果，实际施工工程措施实施工程量与方案编制计列不完全一致，是因为方案编制时，项目未施工，且实际施工时建设范围较方案阶段减少较大，因此实际完工布设的工程量变化在合理范围内。另外在实际施工中不需设置取土场区，故取土场区及取土场区内设置的临时堆土场区不存在，故无相应的水土保持工程措施。

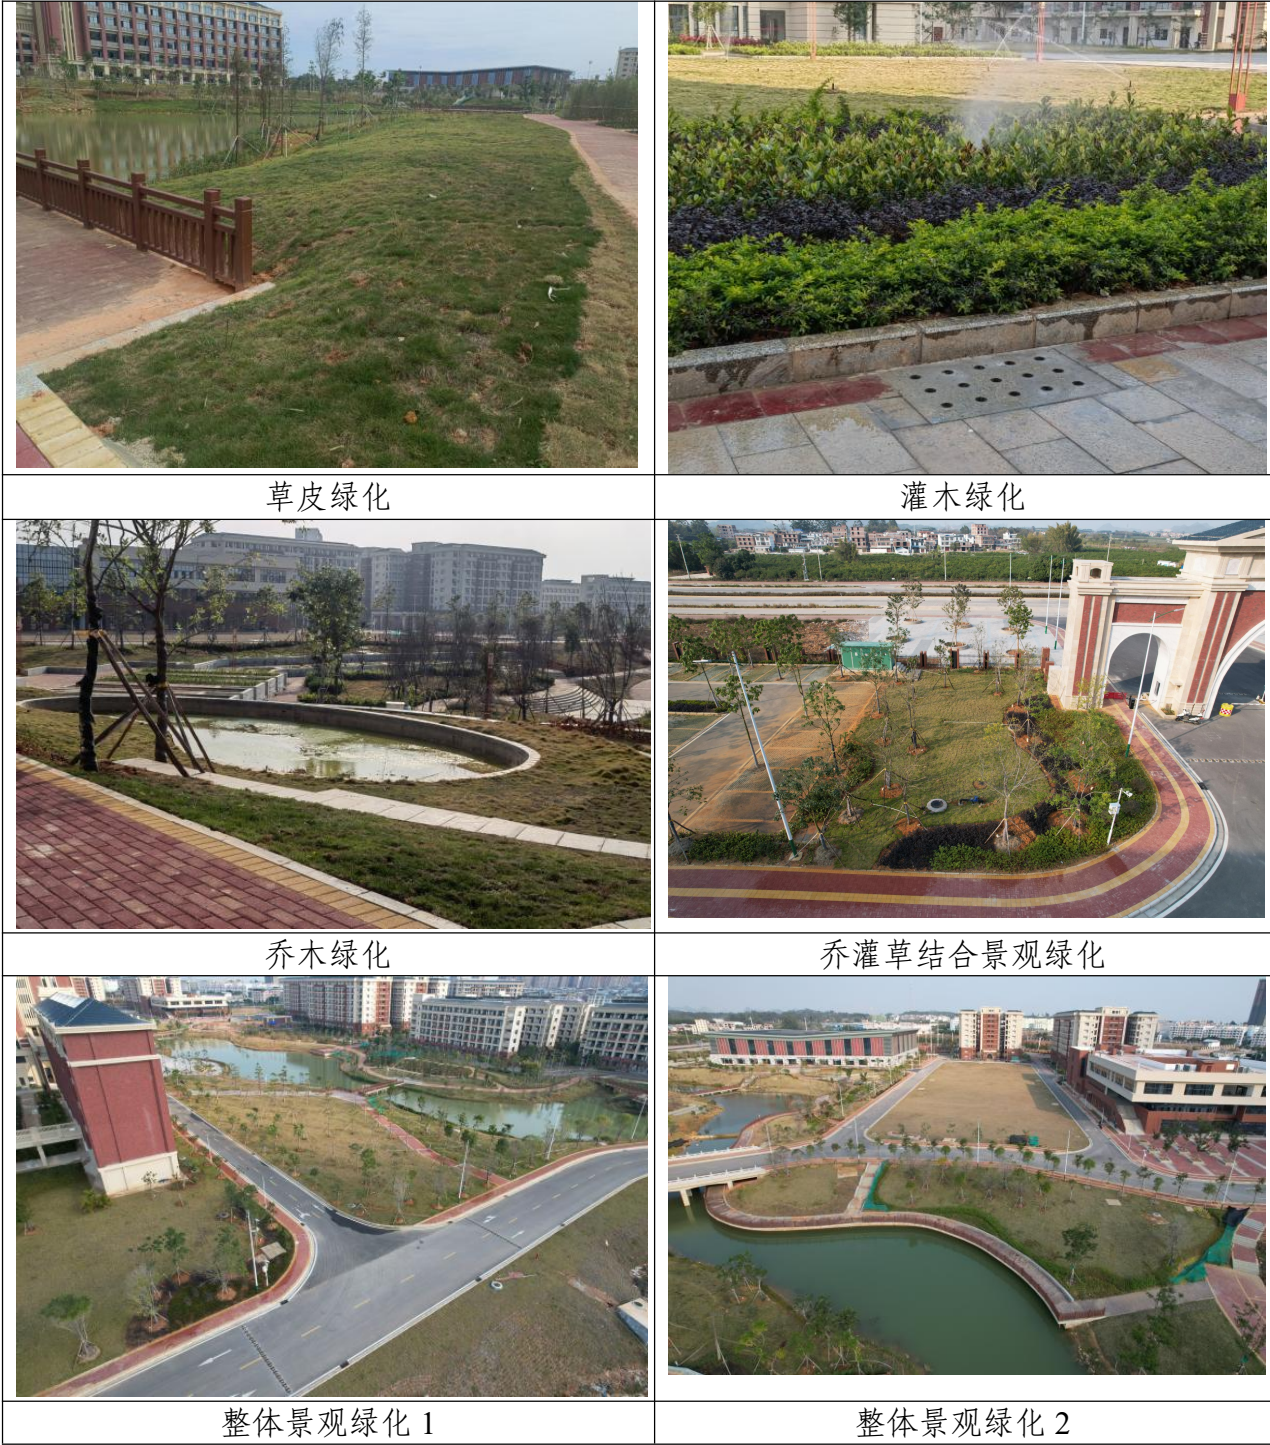
图 3.5-2 水土保持植物措施实施建设图

根据监测及验收结果，主体工程区绿化实施工程量与方案计列不一致，主要是因为本期建设范围较方案设计时有所减少，但其绿化率并未降低，因此实际完工实施的植物措施工程量变化在合理范围内。另外在实际施工中不需设置取土场区，故无相应的取土场区水土保持植物措施。

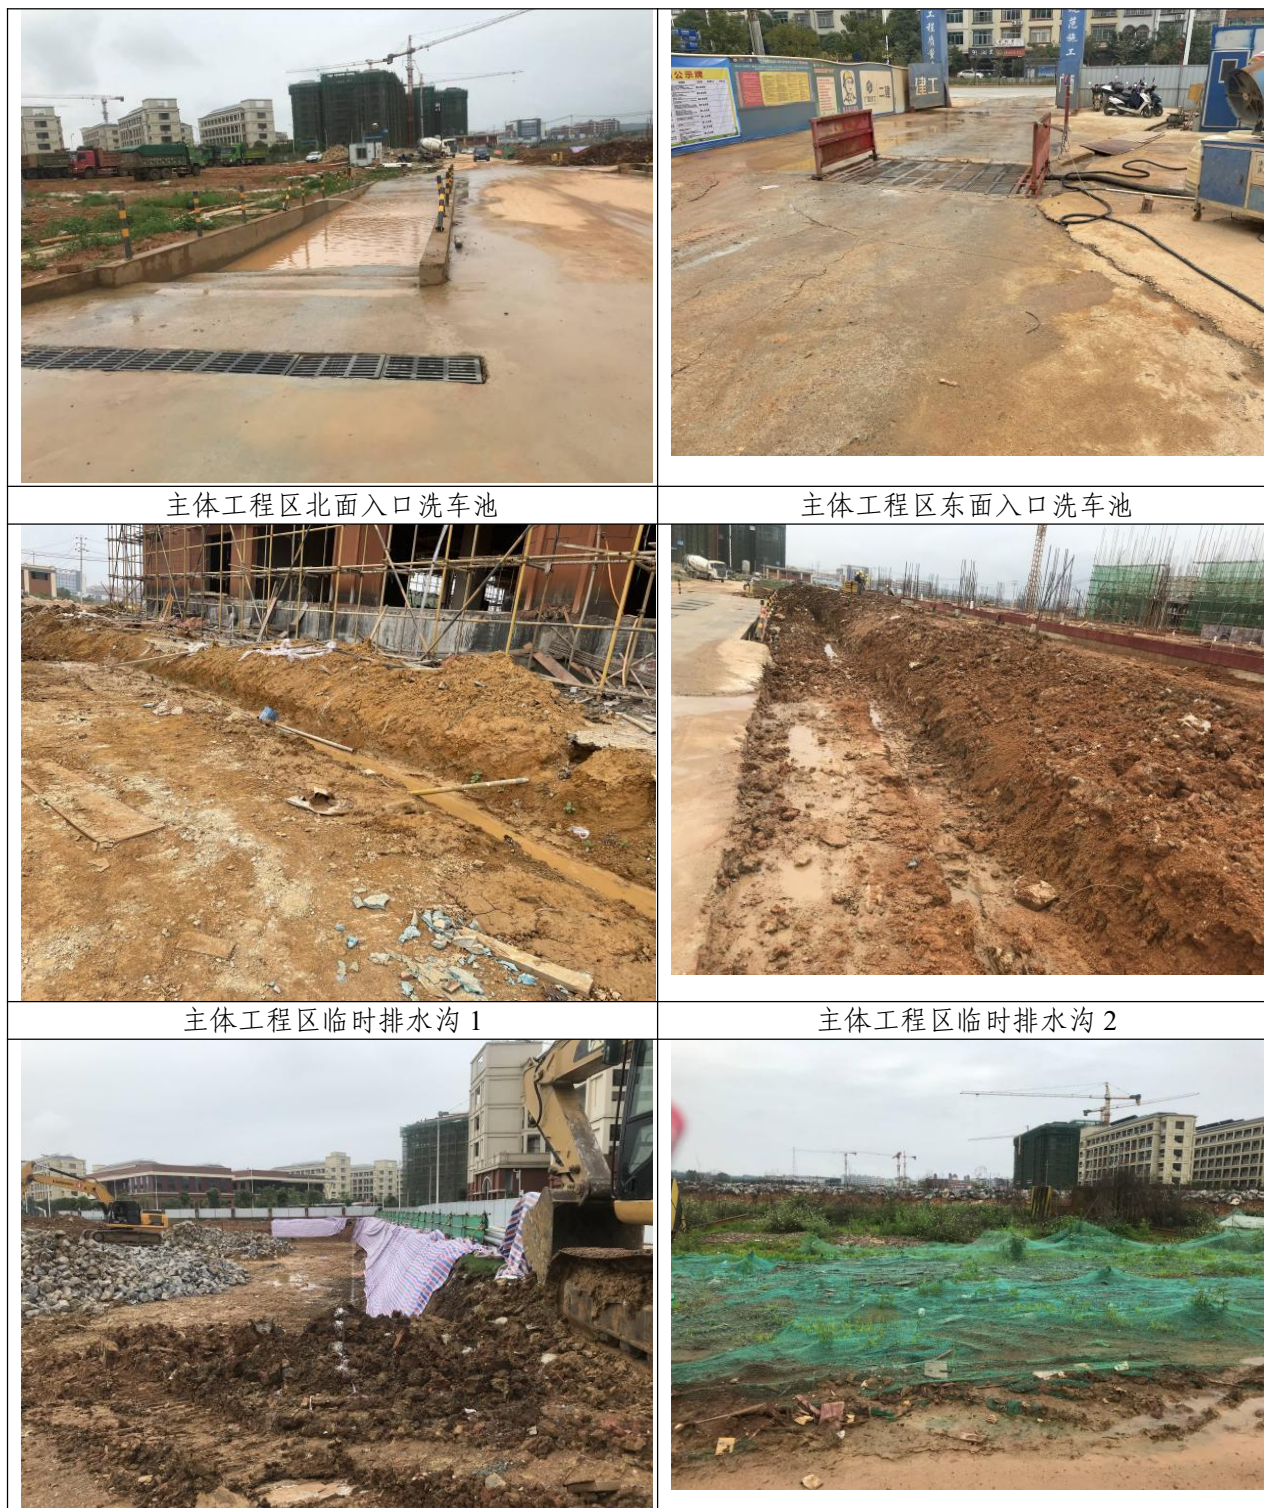
（1）主体工程区临时排水沟和沉沙与方案计列不一致，主要是因为本期建设范围较方案设计时有所减少，因此实际施工布设的临时排水沉沙工程量变化在合理范围内；主体工程区临时拦挡实际建设过程中不设置，主要是由于主体工程区场地回填过程中形成的填方边坡较矮，且实施工期较短，故施工单位不考虑实施临时拦挡措施；主体工程区的临时覆盖措施较方案设计时有所增加，主要是施工单位针对裸露地表和裸露边坡均考虑了密目网苫盖，避免雨季时地表或边坡土层被冲刷，同时对已损坏的密目网及时更新增设，密目网苫盖可以起到较好的水土流失防护功能。

（3）取土场区和施工生产区较方案设计，无相应水土保持措施，主要是因为本期工程不需设置取土场区，施工生产区为延用一期施工生产区，故取土场区和施工生产区无相应的水土保持临时措施是合理的。

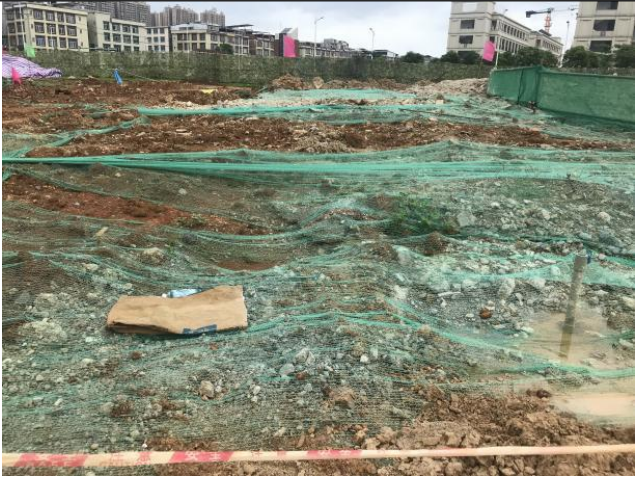
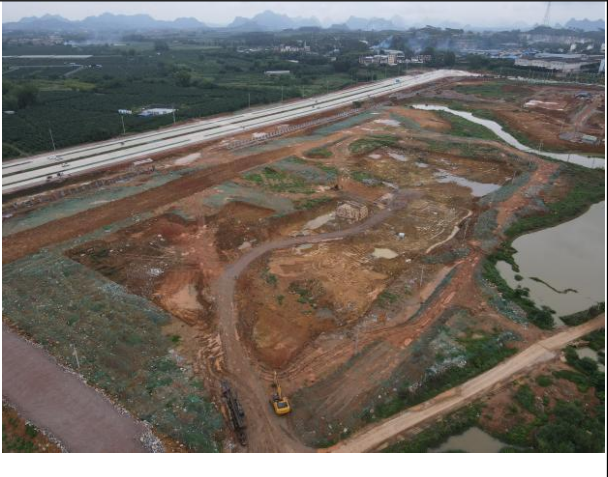
| 主体工程区临时覆盖 1 | 主体工程区临时覆盖 2 |

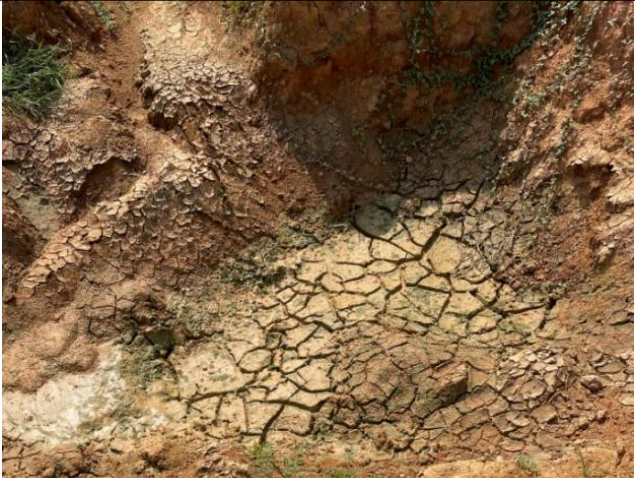
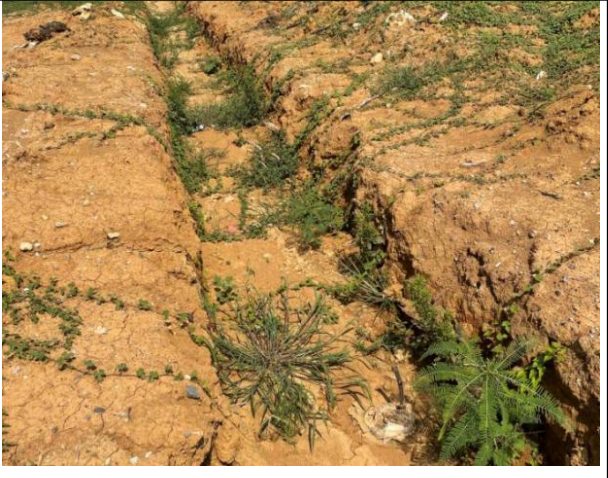
| 主体工程区临时覆盖 3 | 主体工程区临时覆盖 4 |
