“千家瑶寨·万户瑶乡”中国白裤瑶民族风情  
小镇

# 水土保持监测季度报告

(2022 年第一季度)

监测单位：广西南宁师源环保科技有限公司

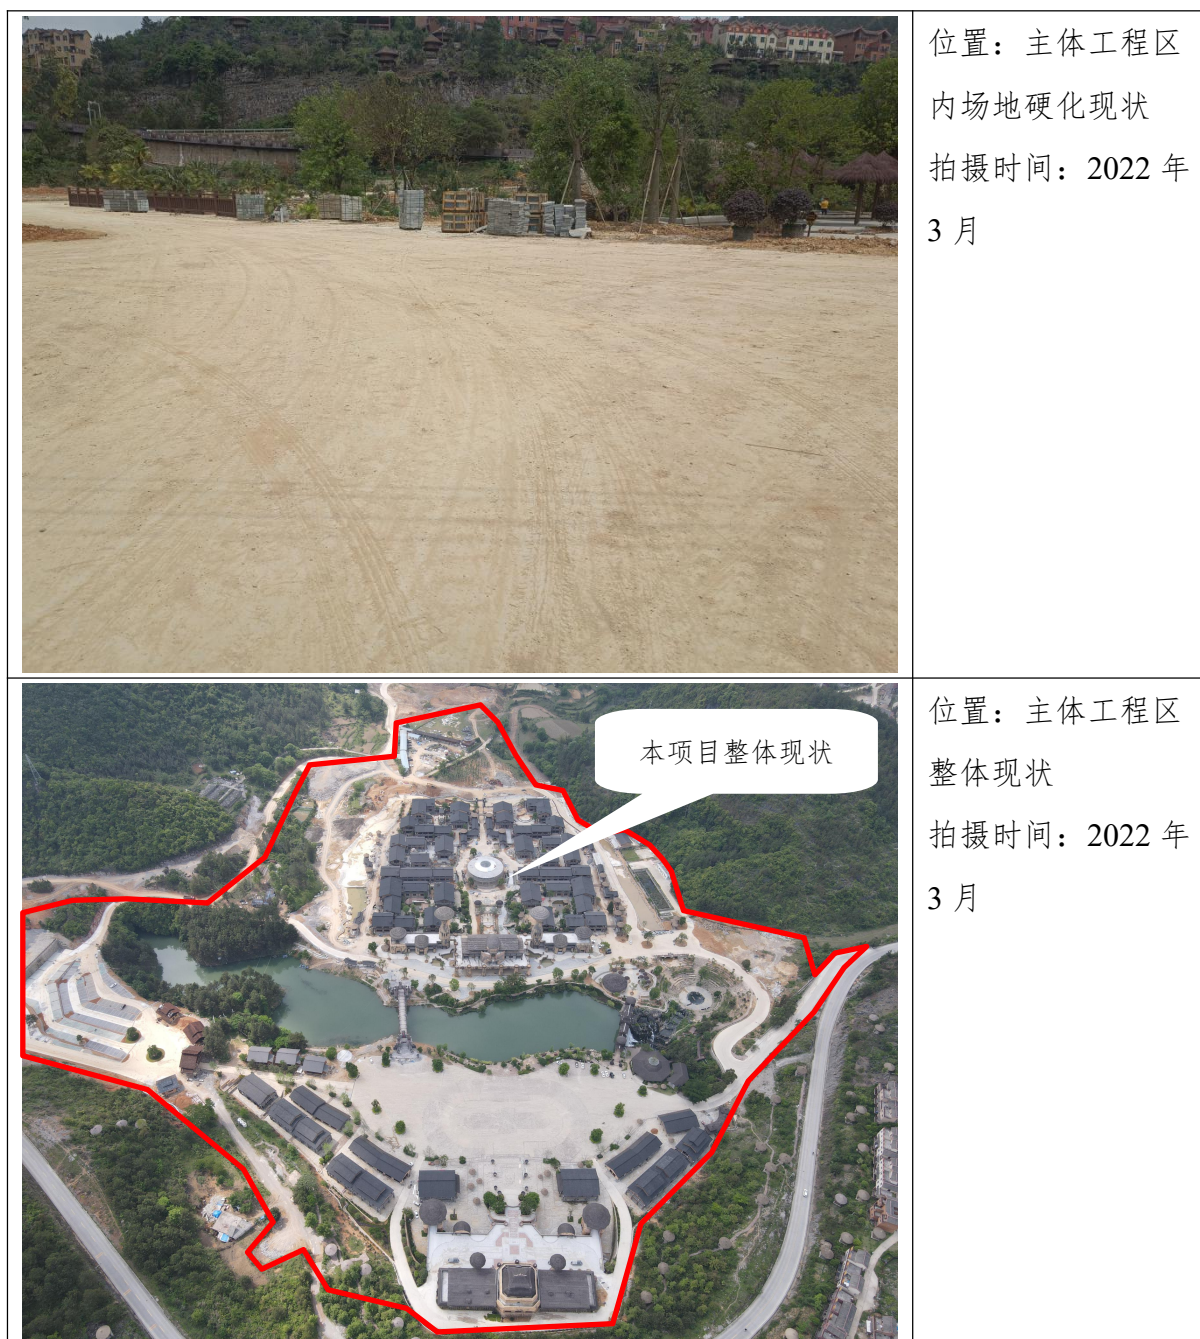
图 3.1-1 主体工程区现场情况

本项目主体工程区主要是开挖土方以及场地平整等，截止 2022 年 3 月底，本项目主体工程已基本开工建设，本季度新增扰动面积为  $0\text{hm}^2$ ，累计总扰动面积约  $15.23\text{hm}^2$ 。2022 年第 1 季度，项目主体工程区的建设内容主要包括主体工程区内装修等，主体工程进度约完成 80%。主体工程现状及扰动情况如图 3.1-1 所示。
