广西主要支流黔浔江治理工程来宾市主城区江  
南滨江南路Ⅱ段（来宾电厂至磨东大桥）  
**水土保持监测季度报告**

（2022年第2季度）

监测单位：广西鹏和工程管理有限公司

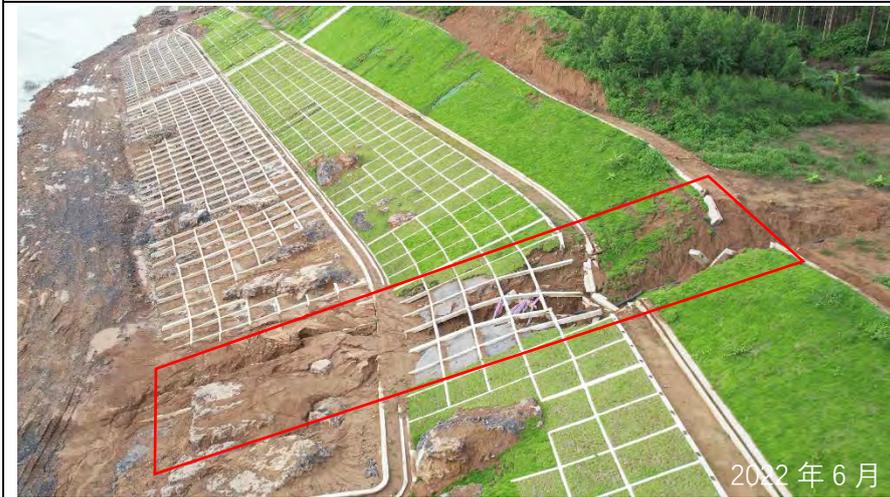
1标段主体工程  
建设区  
LMB0+281扰动  
建设现状

**存在问题及建议：**2 标段 LMB0+281 处因坡顶后方地势低洼，暴雨后形成的地表径流从该处流出，导致坡面被侵蚀，坡面土方被冲到马道，但未被冲进河道。部分框格被损坏。建议尽快清理被冲刷到马道的土方，修复坡面。修复坡面后在坡顶布设引水沟，将坡顶后方来水引流至本项目排水沟，最终排入周边水体。

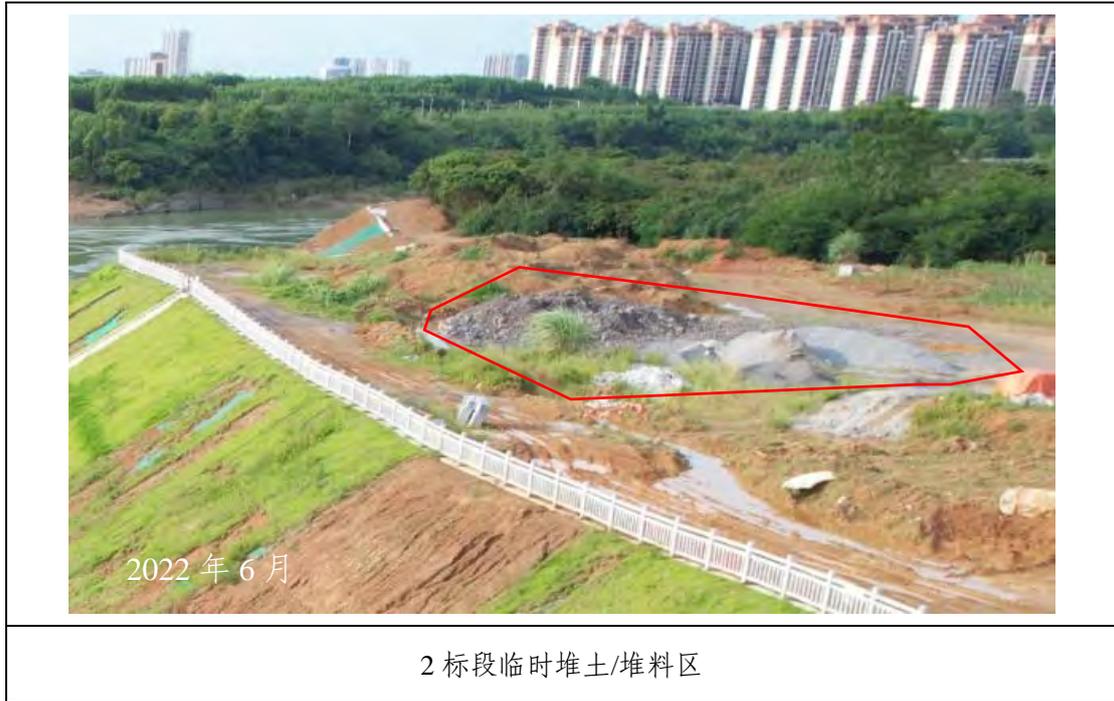
截止至 2022 年 6 月底，沿线共启用 9 处小型临时堆土/堆料场（其中有 8 处已经结束使用并已场平，1 处堆石场仍在使用的），总占地面积约 0.60 $hm^2$ ，本季度无新增临时堆土场。仍在使用的堆土场均占地较小，堆高较低，无临时覆盖，建议对堆土表面进行密目网苫盖，临时堆土场调查情况详见表 3.2-1 及图片。

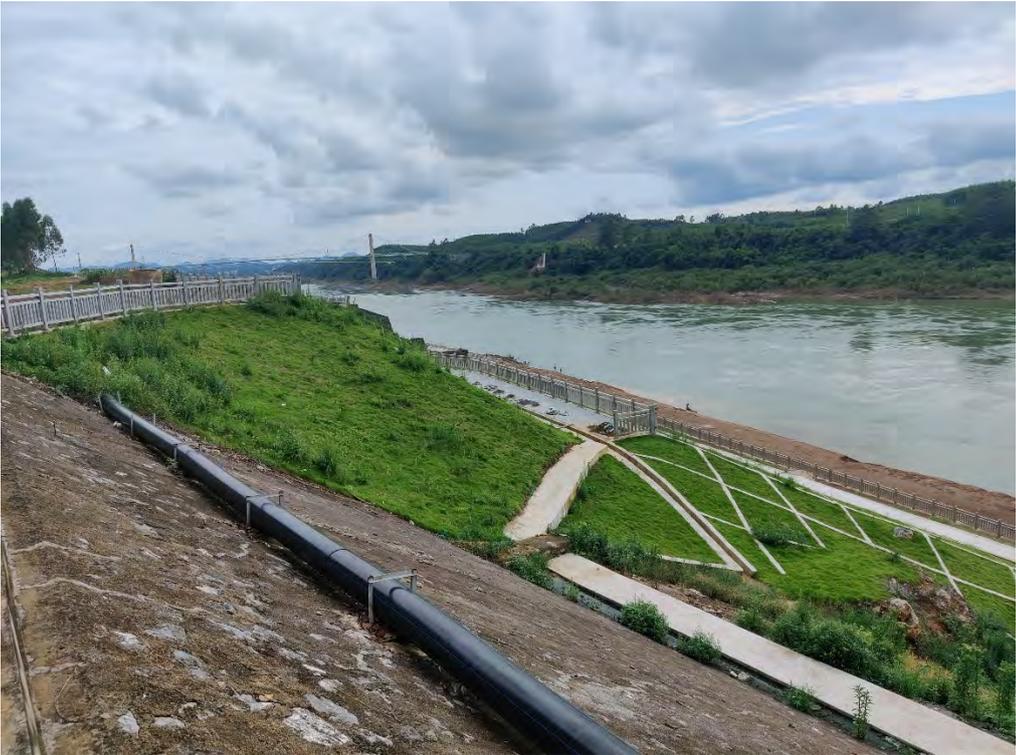
<p style="text-align: center;">坡面骨架防护及植被防护措施</p>

<p><b>存在问题及建议：</b>已建成的护岸边坡受暴雨冲刷，导致植被出现脱落、缺损现象，以及坡面土壤被冲刷到马道，淤塞排水沟。建议对沿线边坡进行排查，对受冲刷坡面进行补植，并清理淤塞排水沟及马道。</p>

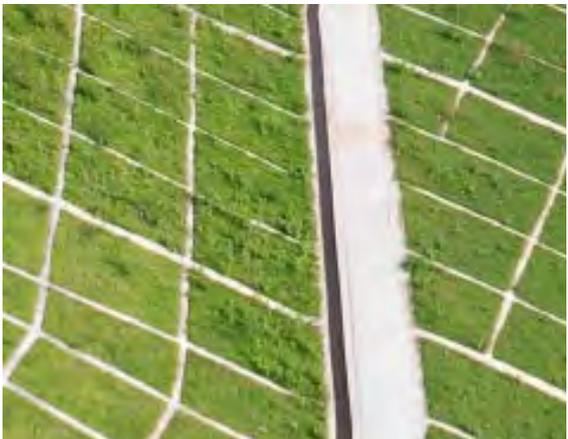
<p style="text-align: center;">坡面排水措施</p>

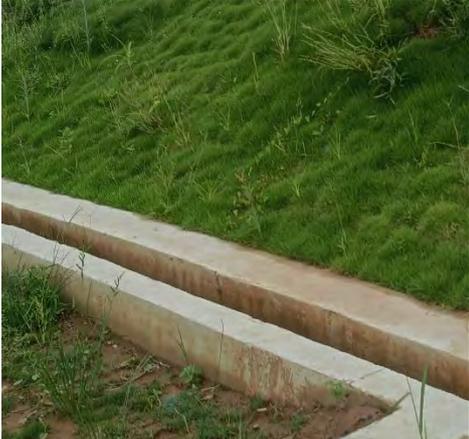
<p style="text-align: center;">马道平台排水措施</p>
