南丹县丹泉小镇丹泉文化旅游创业园项目

# 水土保持监测季度报告

(2022 年第 3 季度)

监测单位：广西南宁师源环保科技有限公司

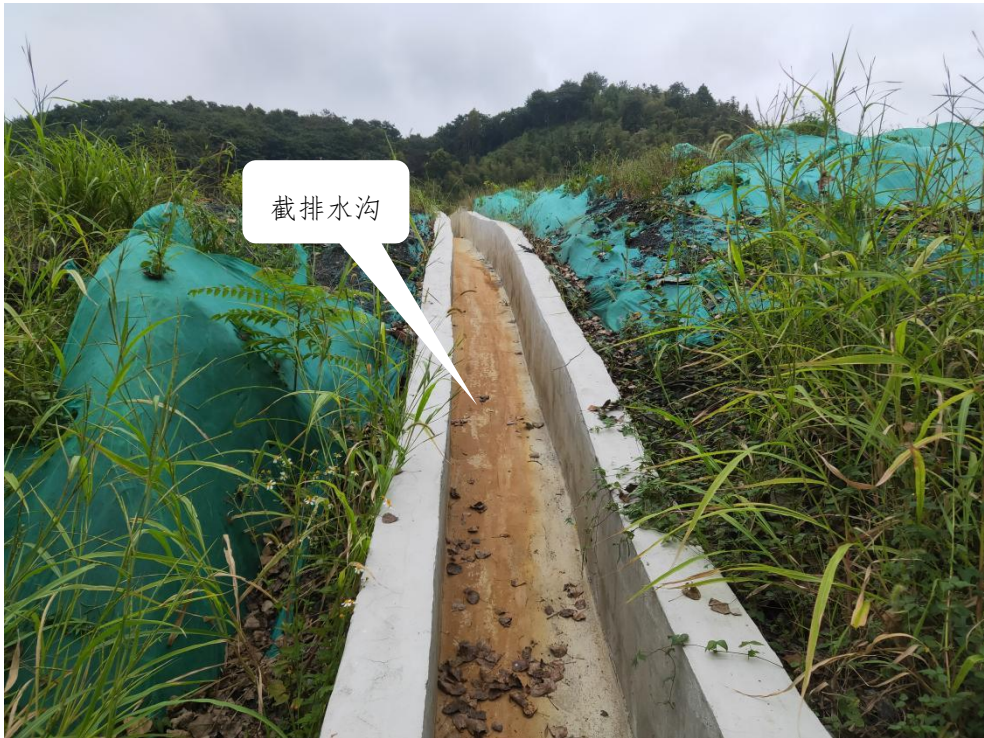
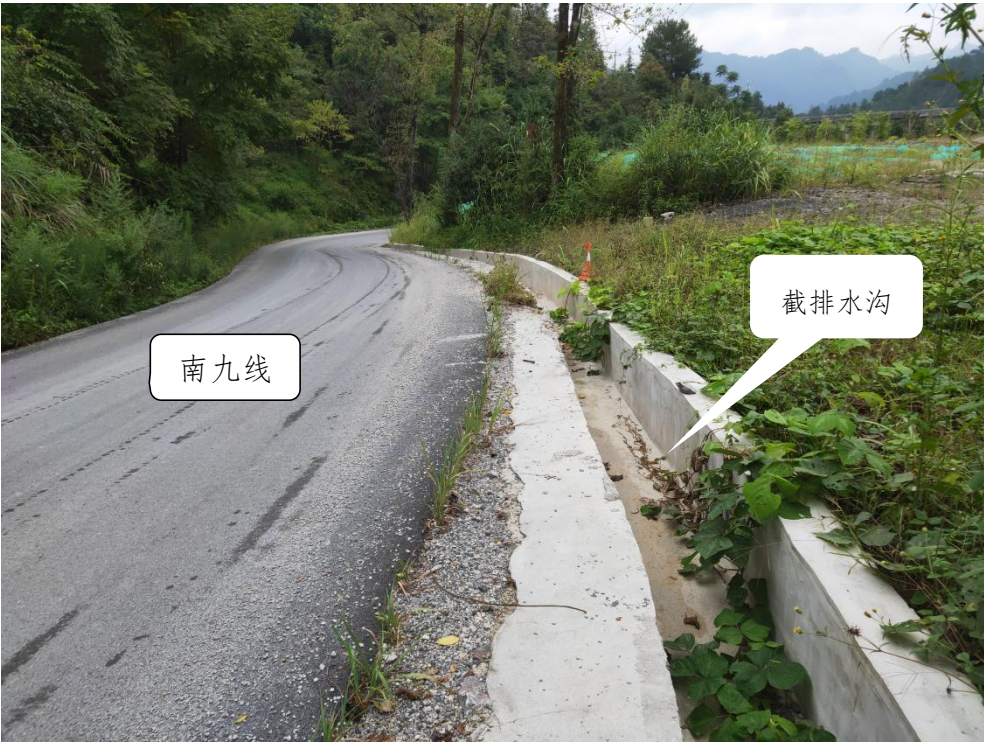
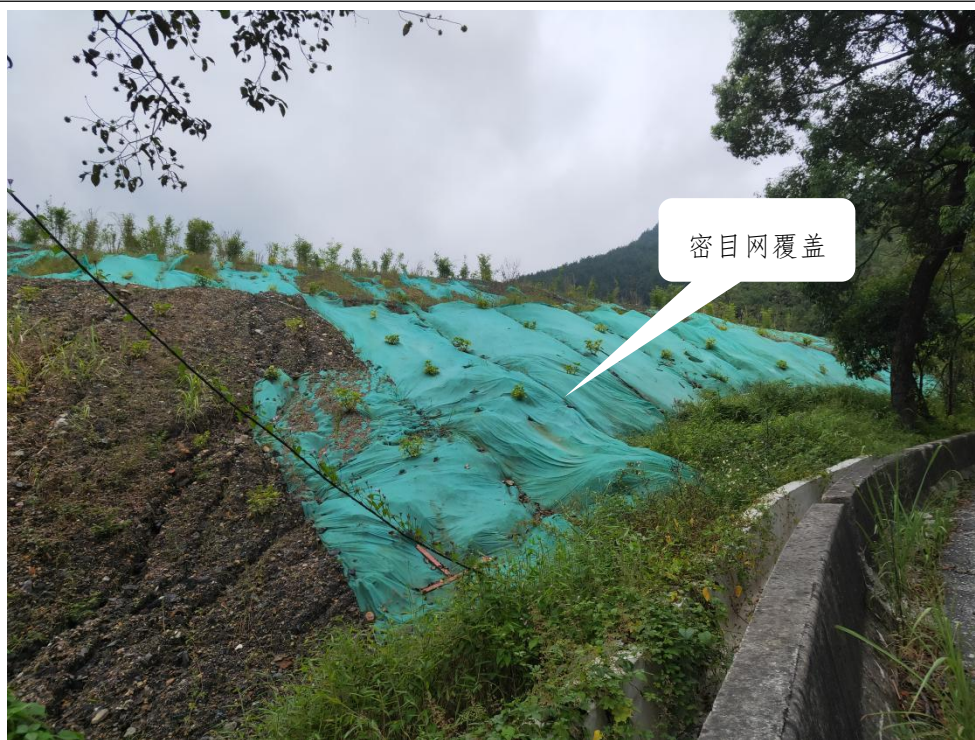
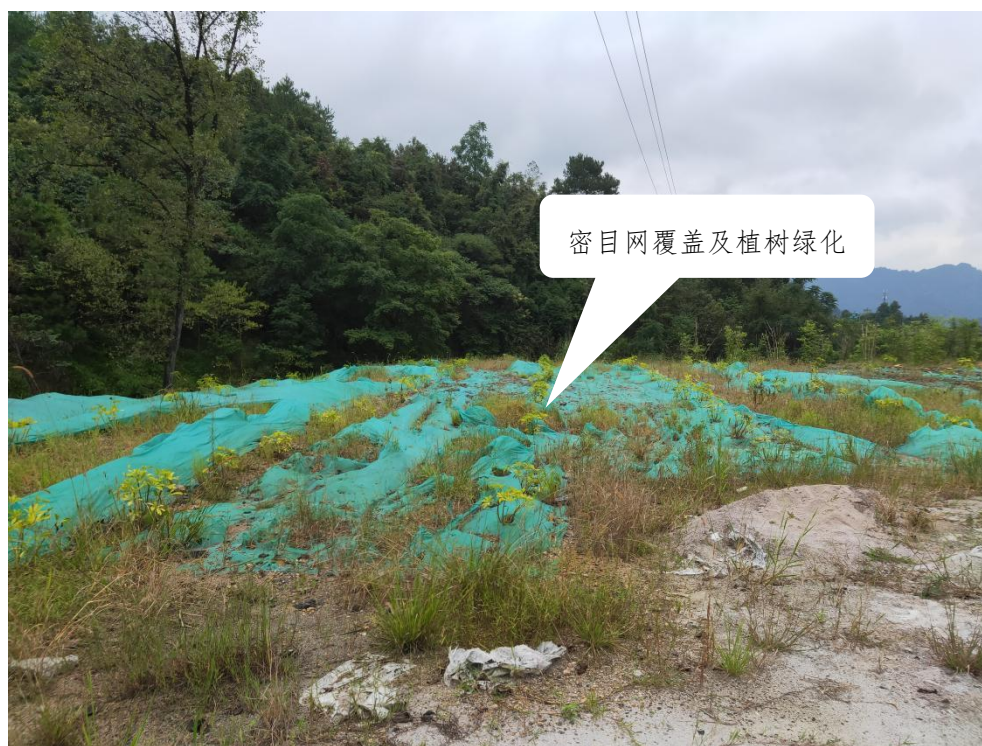
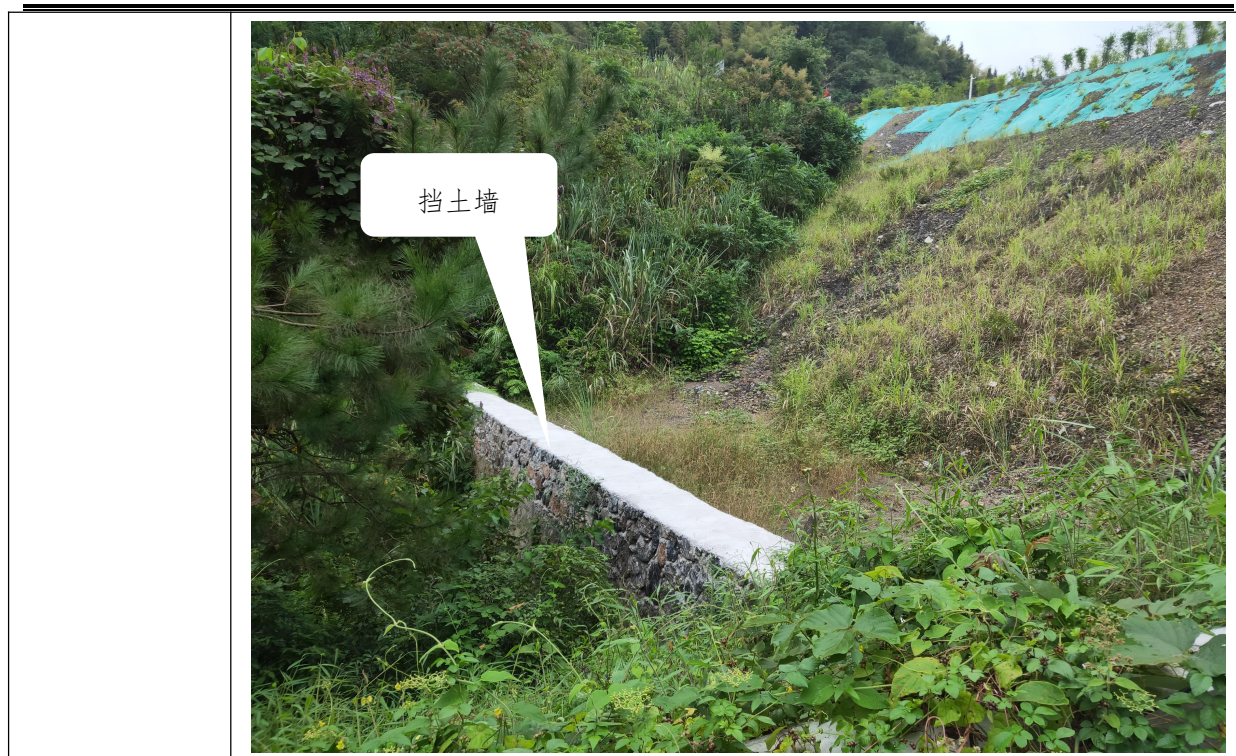
| 弃渣场 | |
|---|---|
| 水土保持措施照片 | <div></div> |

| 弃渣场 | |
|---|---|
| 现状水土保持措施 | <p>根据监测结果，弃渣场已堆土完成，现状周边及坡顶已布设有截排水沟，弃渣场下游边坡坡脚设置有挡土墙，坡面采用密目网进行覆盖，并进行绿化措施，采用植树、撒播草籽的方式进行绿化。截止 2022 年 9 月底，本季度弃渣场无新增有水土保持措施。</p> |
